## BOLETIN TECNICO - INFORMATIVO

*FIAT TIPO*

### INTRODUCCION

*A través de este Boletín, CESVIMAP pone de manifiesto aspectos constructivos relevantes de un automóvil de reciente aparición en el mercado nacional, como es el FIAT TIPO.*

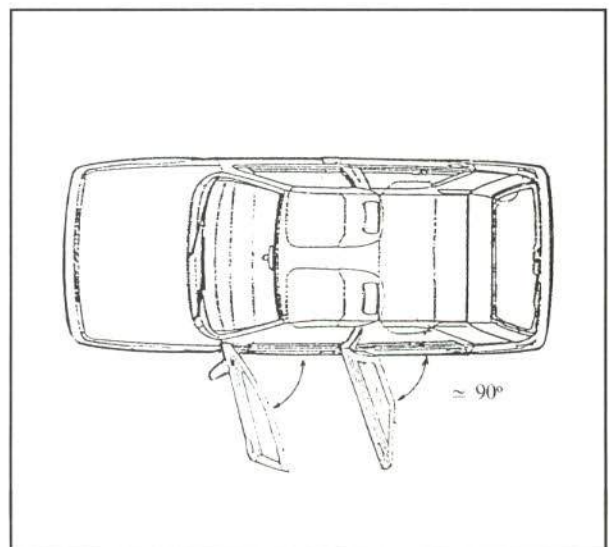
FIGURA 4.—Habitabilidad.

Cabe destacar la habitabilidad conseguida en este vehículo al aumentar la distancia entre ejes, situando el eje posterior en el maletero y elevando el techo.
