Range Rover (II)

El Range Rover presenta determinados aspectos constructivos y de reparabilidad, que completan los datos ofrecidos en el Boletín Técnico Informativo de abril (I) 1994 sobre este vehículo todoterreno

CESVIMAP

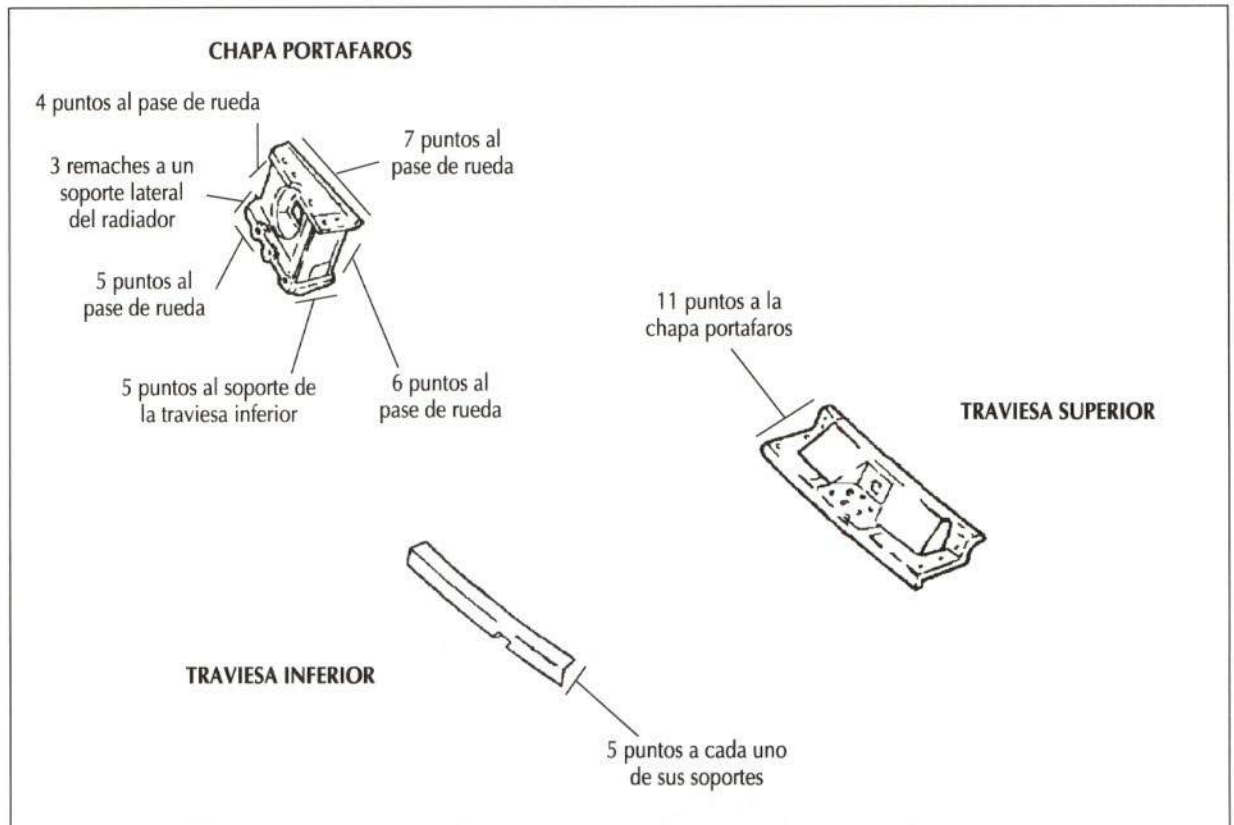
En el Range Rover el frente está formado por cuatro piezas principales, que se suministran por separado: alojamientos de los faros, travesía superior y travesía inferior. El alojamiento de los faros se puede adquirir también conjuntamente con el pase de rueda. Todos estos elementos van soldados, lo que dificulta su desmontaje y reparación.

Figura 1.-Sujeción de los elementos del frente.

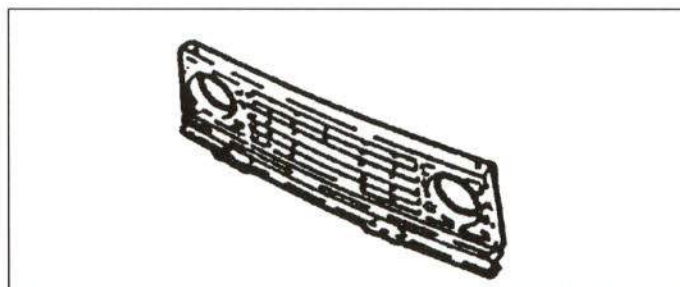
Está fabricada en plástico ABS y su parte inferior va pintada en el color de la carrocería. El anagrama de la marca, fijado a esta rejilla, se suministra por separado.

Figura 2.-Parrilla delantera.

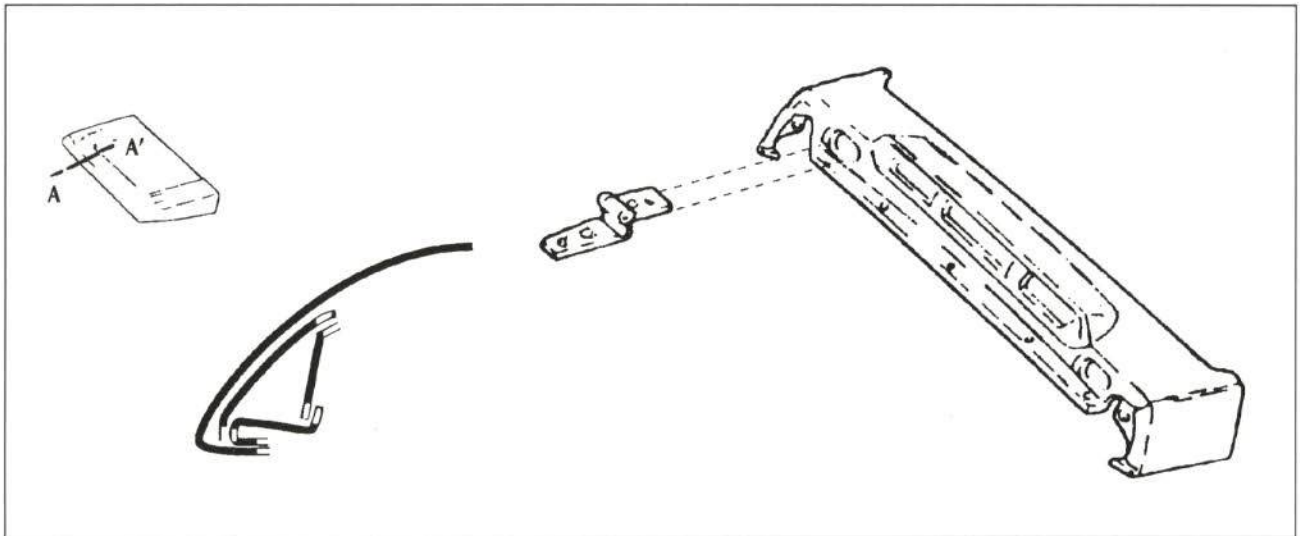
La configuración de esta pieza, con varios refuerzos de forma complicada en su parte delantera, dificulta la reparación. Para el desmontaje de las bisagras, que se suministran de forma independiente, se requiere retirar previamente el torpedero, con el fin de acceder a los tornillos que las fijan.

Figura 3.—Sección del capó y situación de las bisagras.

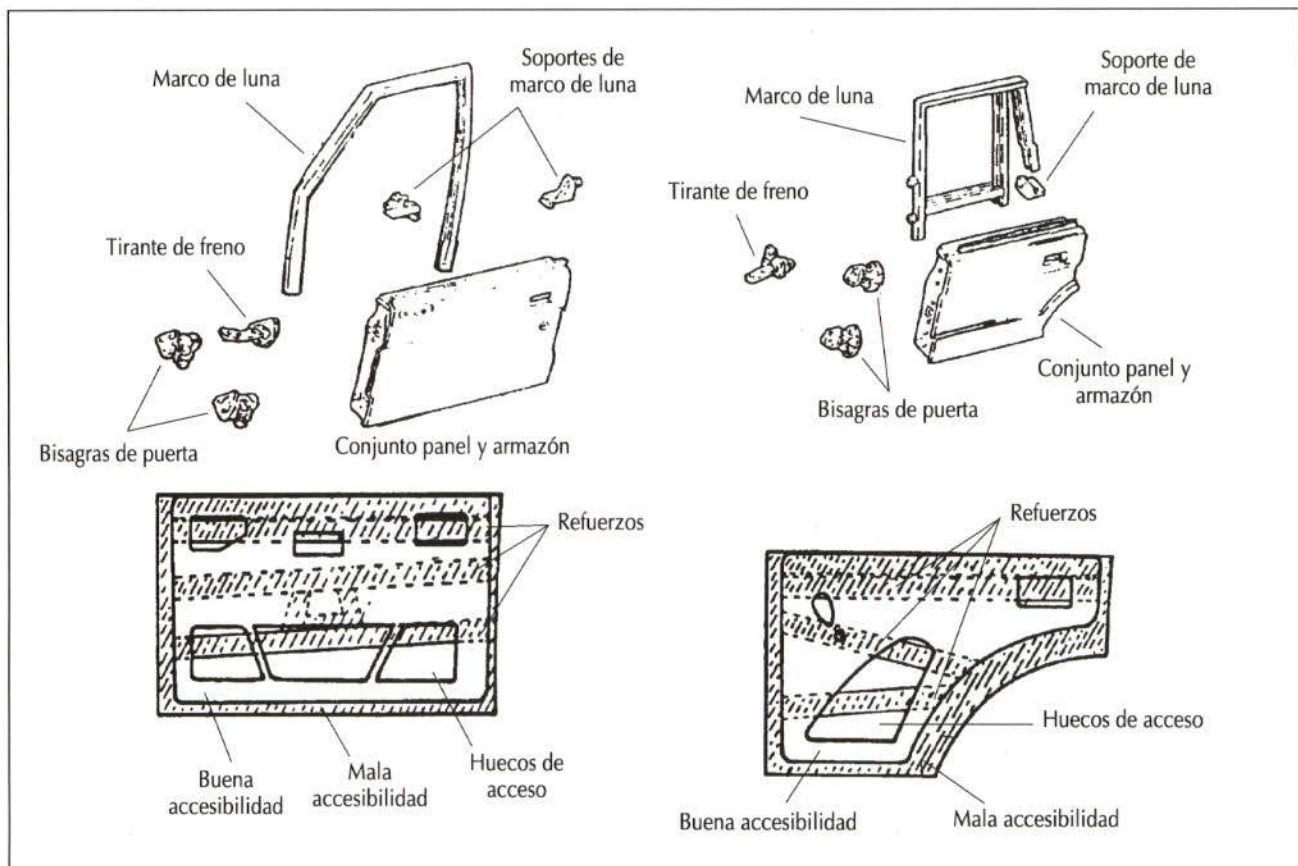
En las puertas se comercializan armazón y panel de puerta de forma conjunta, y el resto de los elementos por separado.

El panel exterior es de aluminio y va pegado y engatillado al armazón interior, que es de acero.

El armazón lleva tres refuerzos transversales, muy próximos al panel, que dificultan la reparación de este último.

Los marcos de las ventanillas son de acero y están unidos mediante tornillos al armazón de puerta.

Figura 4.-Comercialización y accesibilidad de las puertas.

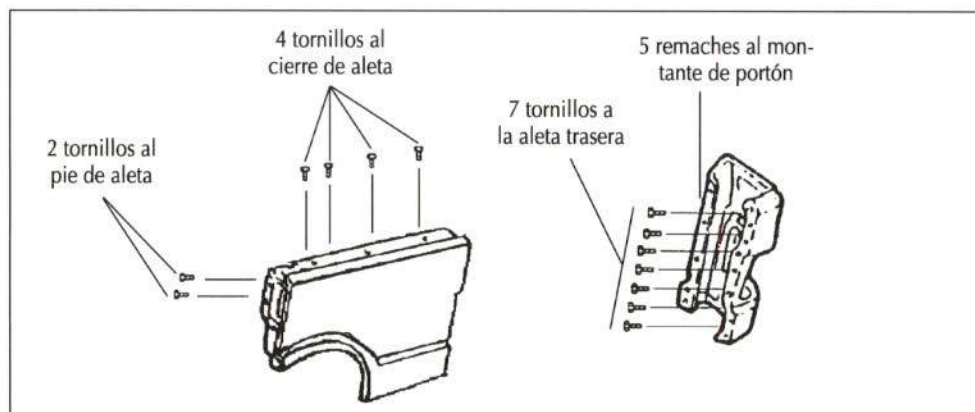
La aleta trasera es de aluminio y la chapa portapilotos de acero; sin embargo, forman un conjunto a la hora de su desmontaje, ya que están unidas por siete tornillos, que sólo son accesibles una vez desmontados ambos elementos. En la figura se representa la fijación de estos elementos entre sí y a la carrocería.

Figura 5.-Fijación de la aleta y la chapa portapilotos.

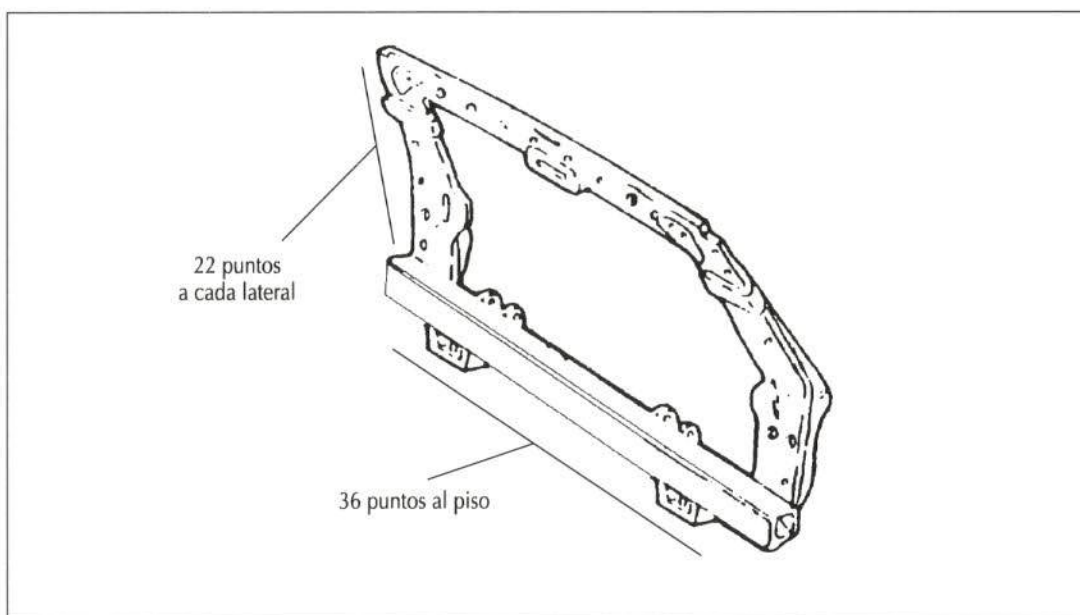
Este elemento está formado por los pilares traseros, faldón y traviesa posterior de techo. El fabricante lo comercializa completo, sin despiece; tampoco contempla ninguna sección parcial.

En la figura se representa la pieza, tal como se comercializa, y su unión al resto de la carrocería.

Figura 6.-Montante del portón trasero.

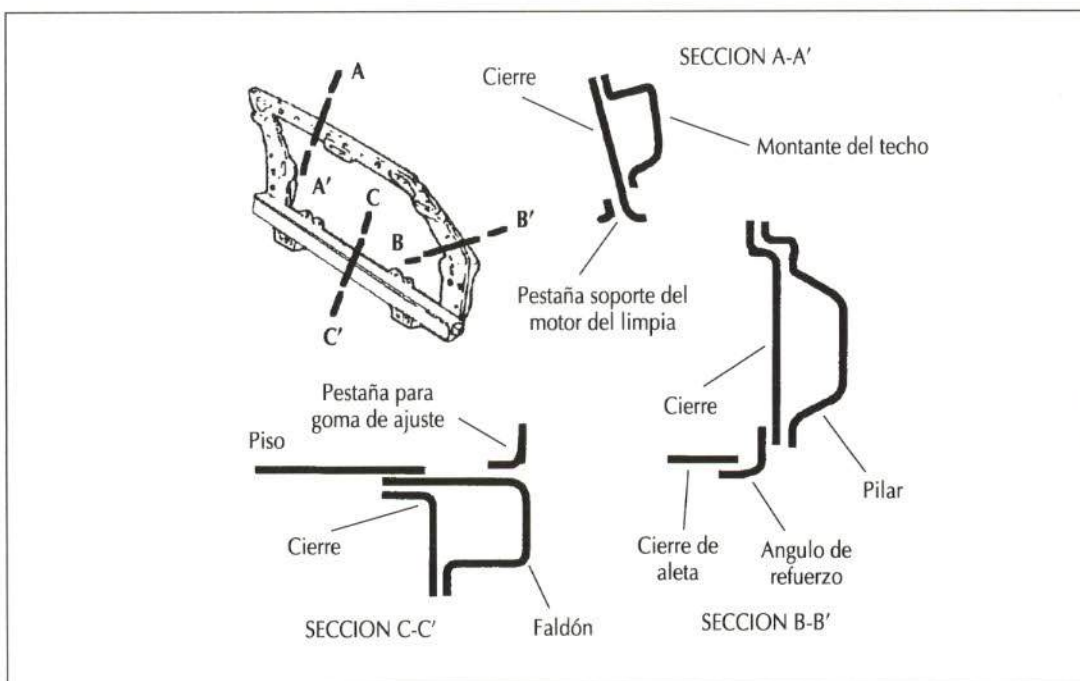
La reparación de este montante no resulta sencilla, debido a su configuración cerrada, como se muestra en la figura 7.

Figura 7.-Secciones del montante del portón trasero.
