Sustitución del costado trasero de la Ford Transit

La furgoneta FORD TRANSIT representa uno de los vehículos industriales de mayor aceptación comercial. La sustitución de sus elementos se lleva a cabo siguiendo técnicas diferentes a las empleadas en los turismos, hecho que puede comprobarse en el proceso de sustitución de su costado trasero derecho, descrito a continuación.

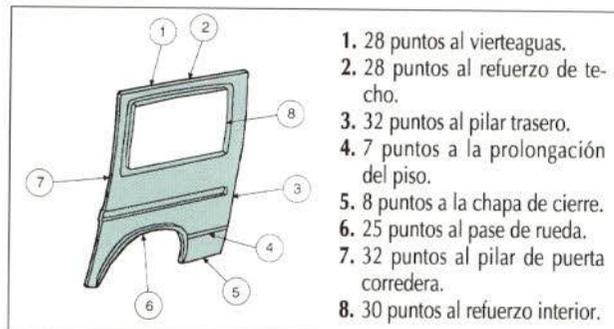
Figura 1.-Unión del costado trasero.

Los puntos de soldadura accesibles exteriormente son los del pase de rueda y los del estribo inferior. En el interior hay acceso directo a los puntos de soldadura de la unión panel-refuerzo interior y a los de costado-prolongación de piso.

Esta pieza está fabricada con chapa de acero de 0,8 mm de espesor. Su unión se realiza por puntos de soldadura al resto de las piezas de la furgoneta.

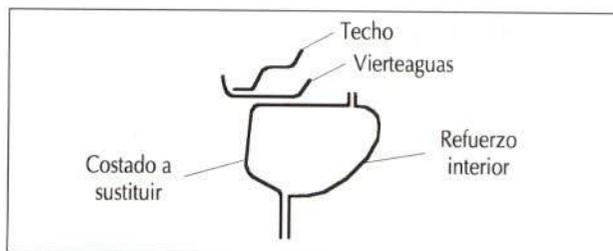
Figura 2a.-Sección superior.

Las secciones de unión más importantes de la pieza a sustituir con el resto de la carrocería son las siguientes:

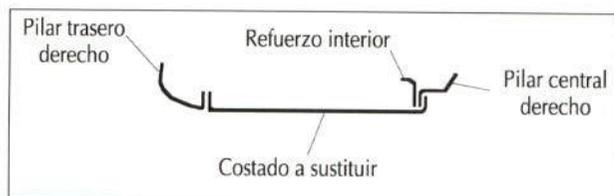
Figura 2b.-Sección lateral.

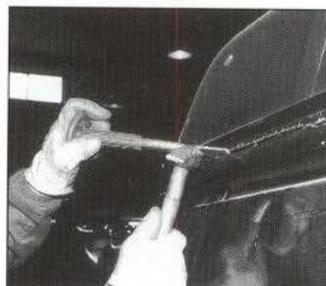
El corte del costado se realiza con martillo y cortafíos (también se podría realizar con sierra neumática), procurando hacerlo lo más cerca posible del borde de la pieza.

Figura 3.-Corte con martillo y cortafíos

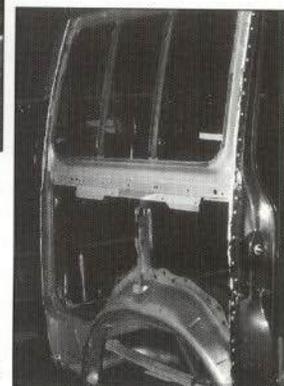
Figura 4.-Costado una vez eliminada la pieza a sustituir.

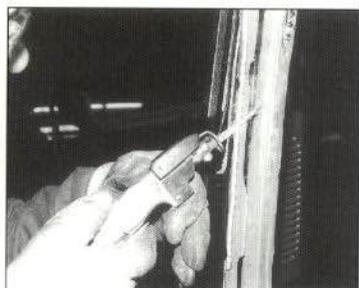
Una vez que se ha procedido al desbastado del costado trasero derecho, se realiza el corte de las rebabas existentes en los laterales y reborde de techo, y al esmerilado de estas mismas piezas y de los restos que han quedado de los puntos de soldadura.

Figura 5.
Corte de rebabas.

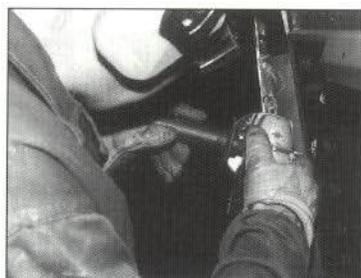
Figura 6.
Esmerilado del contorno.

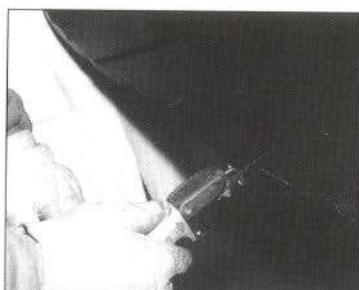
Las pestañas laterales de la nueva pieza a sustituir se deben cortar con una longitud aproximada de 5 milímetros para conseguir que la colocación de la nueva pieza sea lo más correcta posible, presentándola previamente en la carrocería antes de su unión definitiva.

Figura 8.
Corte de las pestañas.

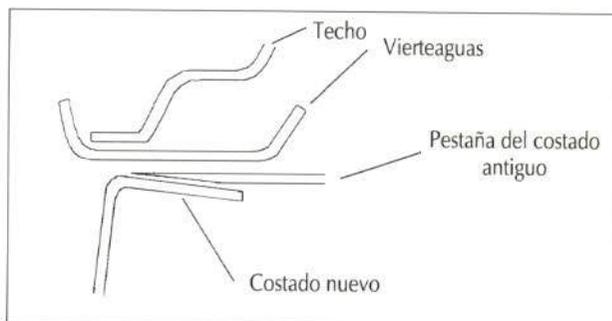
La pestaña superior deberá tener una ligera inclinación hacia el interior de la pieza para conseguir un correcto posicionamiento con la pestaña de la pieza sustituida.

Figura 9.—Inclinación de la pestaña superior.

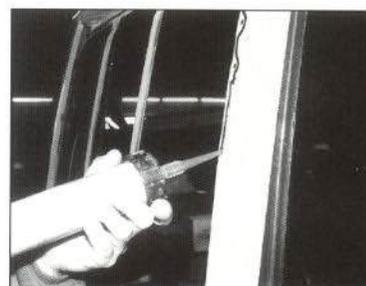
El paso siguiente es la aplicación del adhesivo elástico tanto en el refuerzo interior del panel como en la traviesa inferior de refuerzo, para evitar las vibraciones.

Figura 10.
Aplicación del adhesivo.

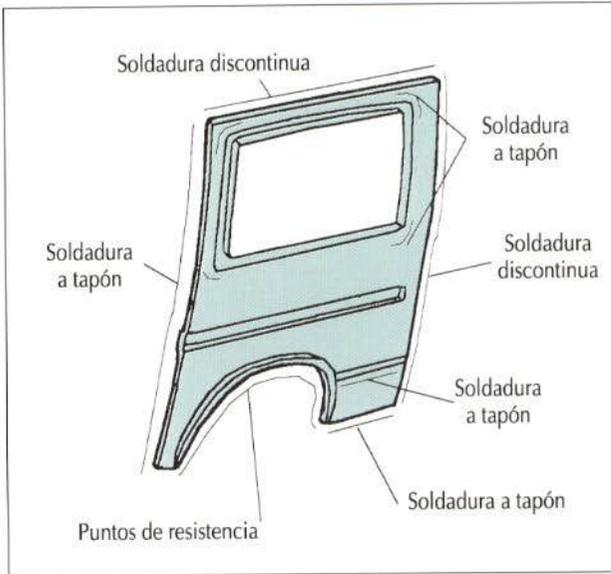
- Soldadura por puntos de resistencia.
- Soldadura con MIG a tapón.
- Soldadura con MIG discontinua (unos 20 cm.).

Figura 11.—Distribución de los puntos de soldadura.

La unión del nuevo costado con el resto de la carrocería se efectúa mediante los tres procedi-

mientos siguientes, distribuyéndose tal y como se muestra en la figura 11.

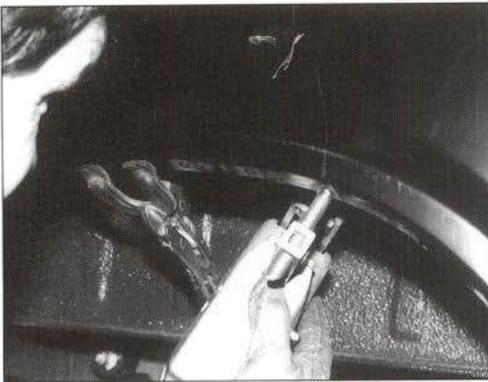
Figura 12.—Soldadura por puntos de resistencia.

En caso de montar ventanilla en el costado trasero, la unión con el panel interior de refuerzo se realizaría con soldadura por puntos de resistencia. Si la sustitución se efectuara sobre el costado trasero izquierdo, la unión de la pieza a la carrocería sólo variaría respecto a la del costado trasero derecho en la parte delantera, ya que en lugar de emplearse soldadura con MIG a tapón, se realizaría por soldadura con MIG discontinua, de la misma forma que la parte trasera.

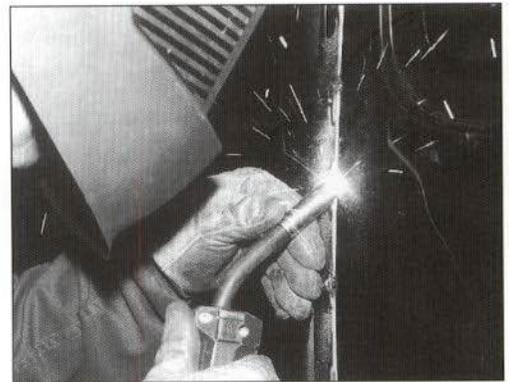
Figura 13.—Soldadura con MIG discontinua.
