Calidad en el acabado de los vehículos

Defectos en la pintura

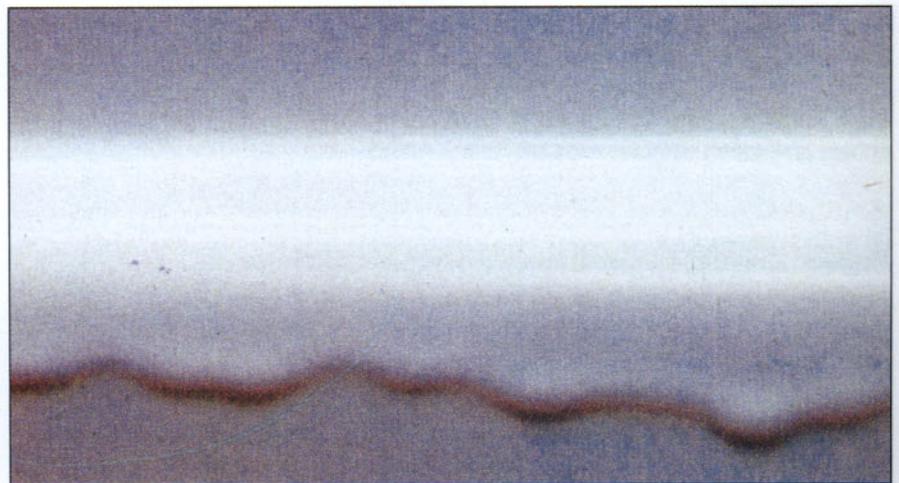
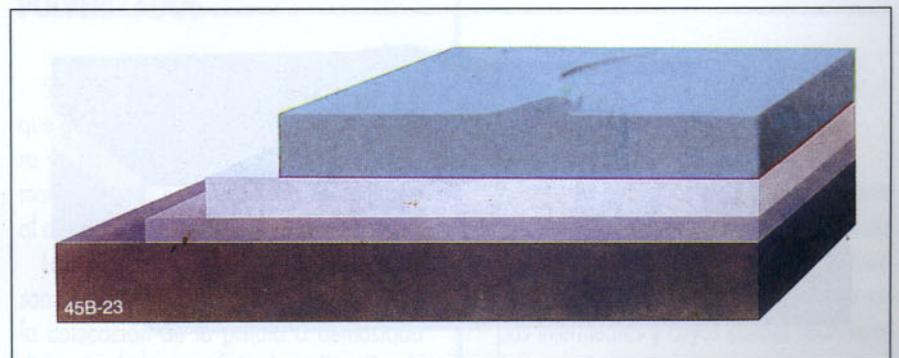
Descolgados.

Son capas con exceso de producto en forma de lágrimas u ondas en las superficies verticales de la carrocería. Pueden aparecer tanto en pintura de acabado como en barniz.

- Pistola demasiado cerca de la superficie, impidiendo la evaporación de diluyentes.
- Excesiva dilución de la pintura o empleo de diluyentes inapropiados.
- Temperatura ambiente de aplicación alta.
- Utilización de una boquilla demasiado grande.
- Realización lenta de los movimientos de pistola.

Quando se haga necesario corregir un descolgado de dimensiones reducidas, se puede lijar con papel P1000 ó P1200 y pulir la superficie a continuación. Las «cortinas» de gran superficie sólo admiten una solución: lijar totalmente la capa afectada y pintar de nuevo.

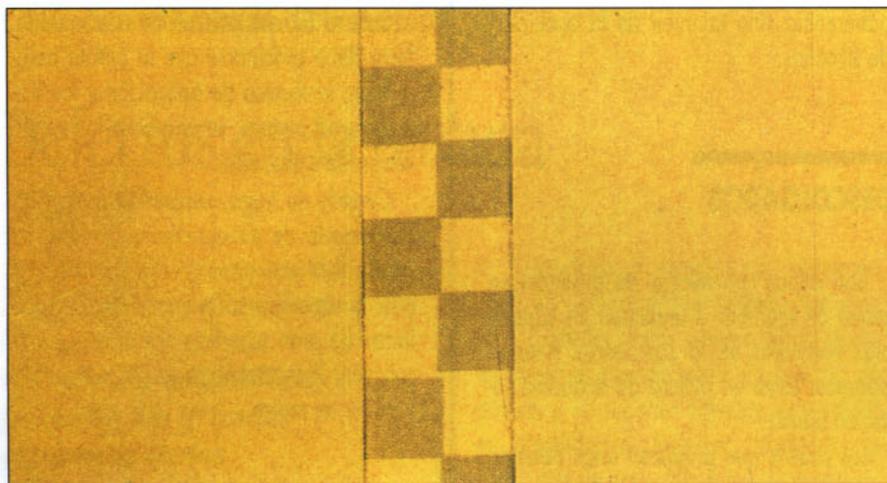
Bajo poder cubriente.

Se dice que una pintura tiene **falta de opacidad o bajo poder cubriente** cuando no es capaz de enmascarar o tapar la tonalidad de la capa inmediatamente inferior con su propia tonalidad, presentando, por su transparencia, una película de diferentes tonalidades por zonas.

una excesiva dilución de la pintura que disminuye el poder cubriente por unidad de volumen, por la utilización de pigmentos orgánicos de bajo poder cubriente (sobre todo en colores rojos y amarillos) o debido a un espesor demasiado bajo de la capa o capas de acabado.

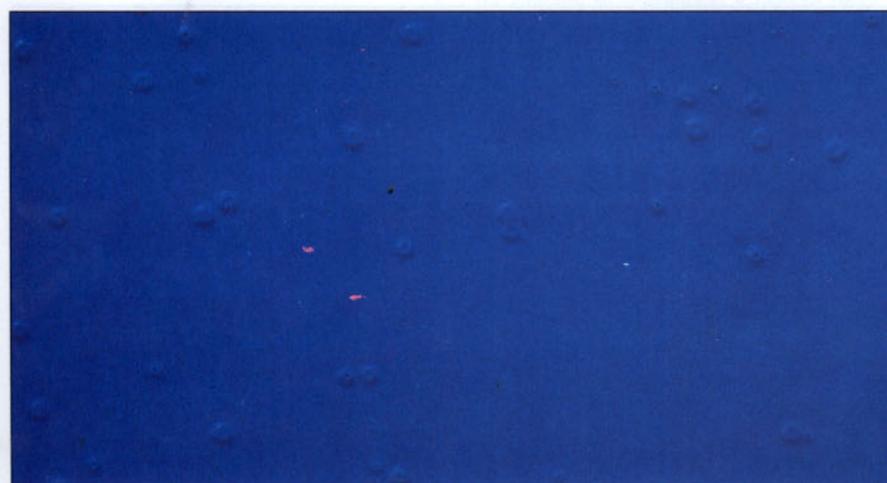
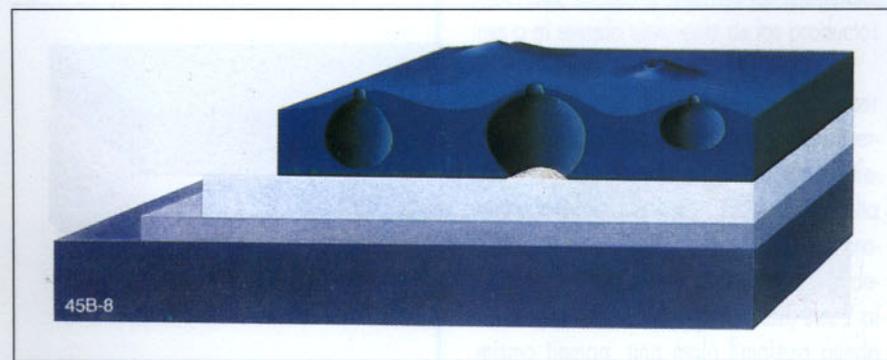
Burbujas.

Se producen cuando una película de pintura ha secado superficialmente, pero sin hacerlo en profundidad, por oclusión de disolventes; éstos al evaporarse, atraviesan la película de pintura ya seca, rompiéndola y dando lugar a microporos y pequeñas burbujas.

Cuando se lija aparece un espacio hueco de mayor superficie debajo del cual se puede ver a menudo la capa de fondo.

Las causas más comunes que favorecen la aparición de estos defectos son la utilización de disolventes muy volátiles que se evaporan rápidamente, la elevada temperatura ambiental, que favorece la evaporación de los disolventes, tiempos de aireación entre cada una de las operaciones de pintado o antes del secado demasiado cortos y las aplicaciones de capa demasiado gruesas.

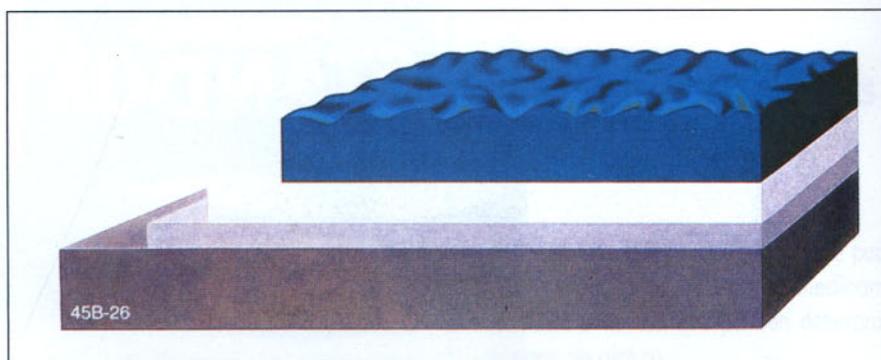
Piel de naranja.

Una superficie pintada tiene «piel de naranja» cuando su aspecto exterior irregular se asemeja al de una cáscara de naranja. En realidad, se trata de falta de extensibilidad de la pintura que puede estar motivada por diversos factores: la aplicación de la pintura con una viscosidad demasiado alta, la presencia de capas de fondo que ya tenían esa estructura, el empleo de un disolvente demasiado corto, la colocación de la pistola muy próxima a la superficie que se está pintando o la utilización de presión de pulverización demasiado baja, que hace la pulverización muy gruesa o basta.

Para su eliminación, si el defecto no está muy acusado, bastará lijar con papel P1200, tratando la superficie posteriormente con pulimento o «polish». Por el contrario, si el efecto de piel de naranja es más pronunciado, se lijará con papel P800, P1000 y seguidamente se pintará de nuevo.

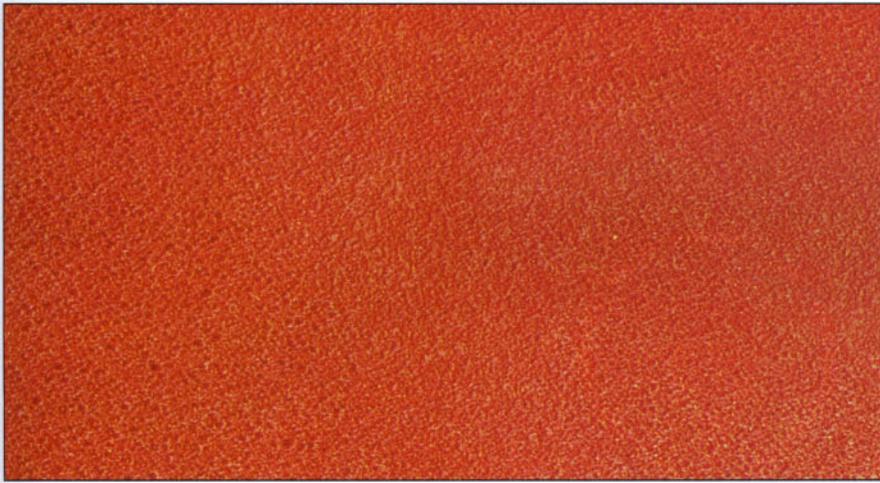
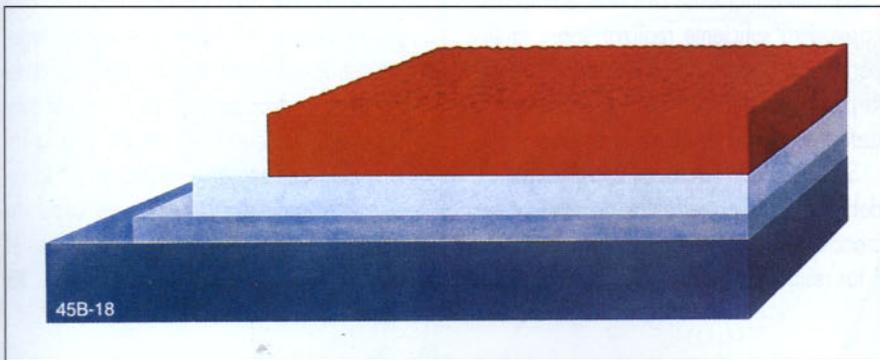
Pulverizados.

Son pequeñas partículas de pintura seca que quedan sobre la superficie de la pintura ya formada, produciendo acabados de mala calidad. Este fenómeno es contrario al descolgado.

Las causas más frecuentes de aparición son: el empleo de diluyentes muy volátiles, la colocación de la pistola a demasiada distancia de la superficie, la aplicación de la pintura con presiones elevadas, el ex-

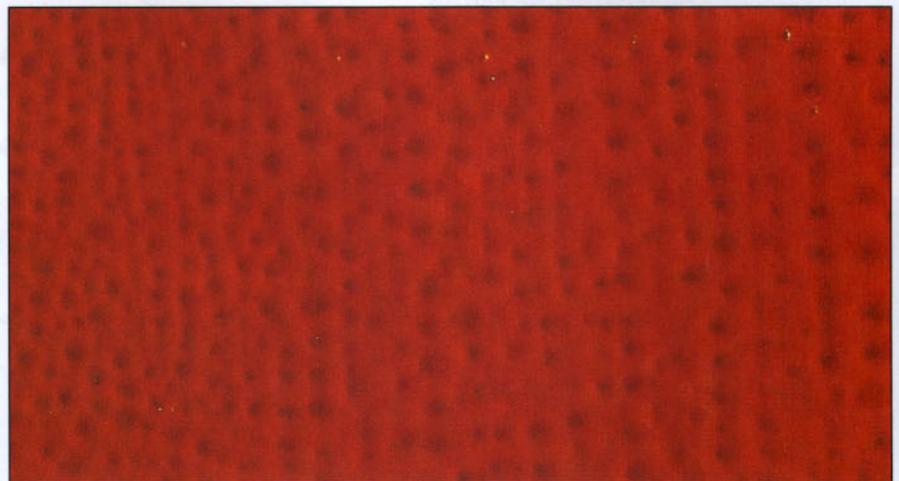
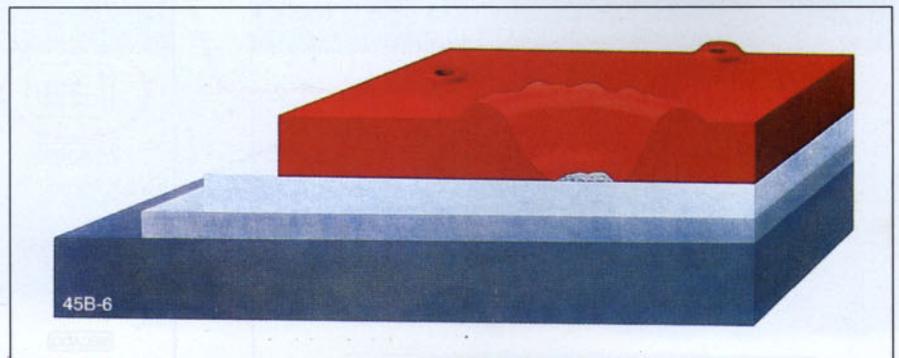
Siliconas.

Cuando hablamos de **siliconas** queremos decir depresiones o cavidades circulares semejantes a cráteres que se encuentran en la capa de acabado o en las capas intermedias y cuyos bordes sobresalen ligeramente.

Para prevenir su aparición se deben limpiar concienzudamente las superficies antes de aplicar las pinturas de acabado, revisar regularmente los sistemas de filtrado del sistema de aire comprimido y guardar una estricta limpieza en el pintado de vehículos.
