**INFORME
TECNICO**

SEAT MARBELLA

- DESCRIPCION BASICA
- ANALISIS DE REPARABILIDAD

CESVIMAP

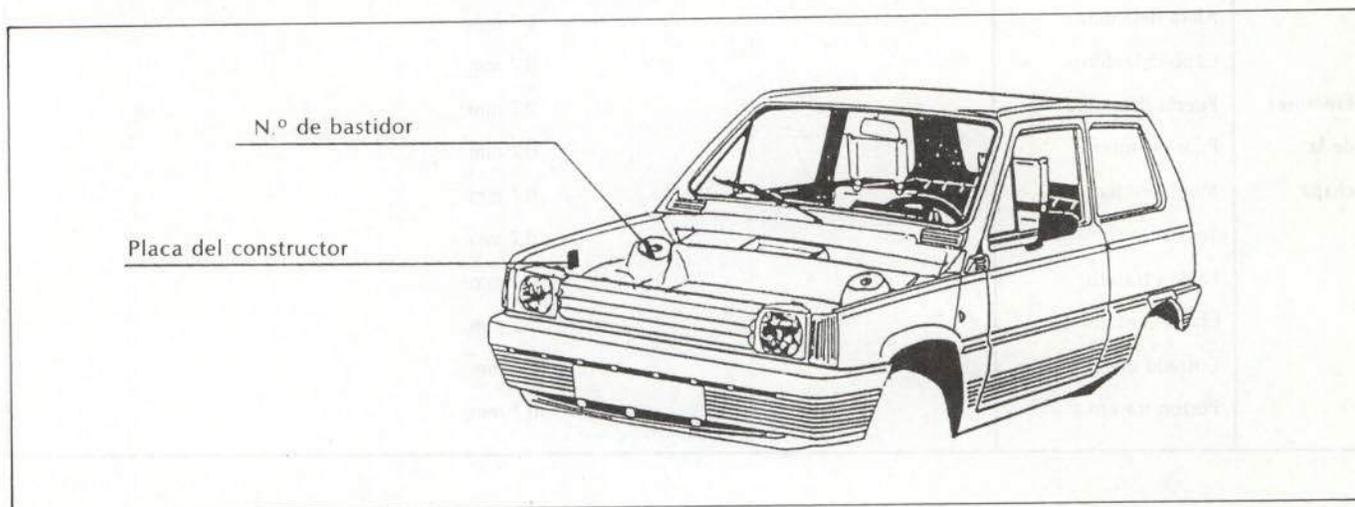
Fig. 1.— Situación de las placas de identificación.

Las características que identifican al vehículo se recogen, debidamente codificadas, en diversas placas situadas dentro del habitáculo del motor.

• El **número de bastidor** se encuentra troqueado en la torreta de suspensión derecha. Consiste de diecisiete caracteres alfanuméricos (números y letras), cuyo significado se detalla en el siguiente ejemplo:

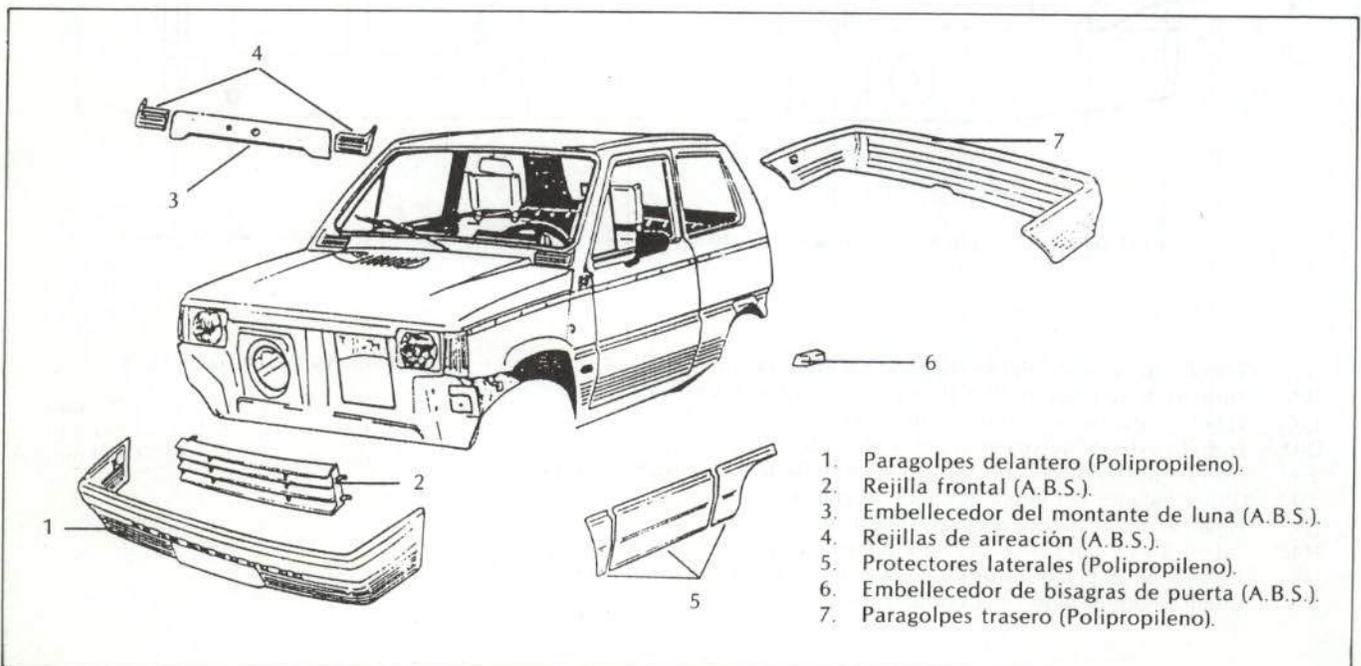
Fig. 2—Elementos exteriores de materiales compuestos.

Entre los materiales utilizados en la construcción del Seat Marbella, se encuentran elementos compuestos por distintos tipos de plásticos que, debido a su situación, son susceptibles de rotura en colisiones.

Estos materiales, además de presentar resistencia elevada, menos peso y ausencia de corrosión, son reparables mediante procedimientos técnicos apropiados, sin perder sus cualidades anteriores y proporcionando un buen acabado estético. En la figura 2 se enumeran los materiales mediante los cuales se podría efectuar la reparación de estas piezas.

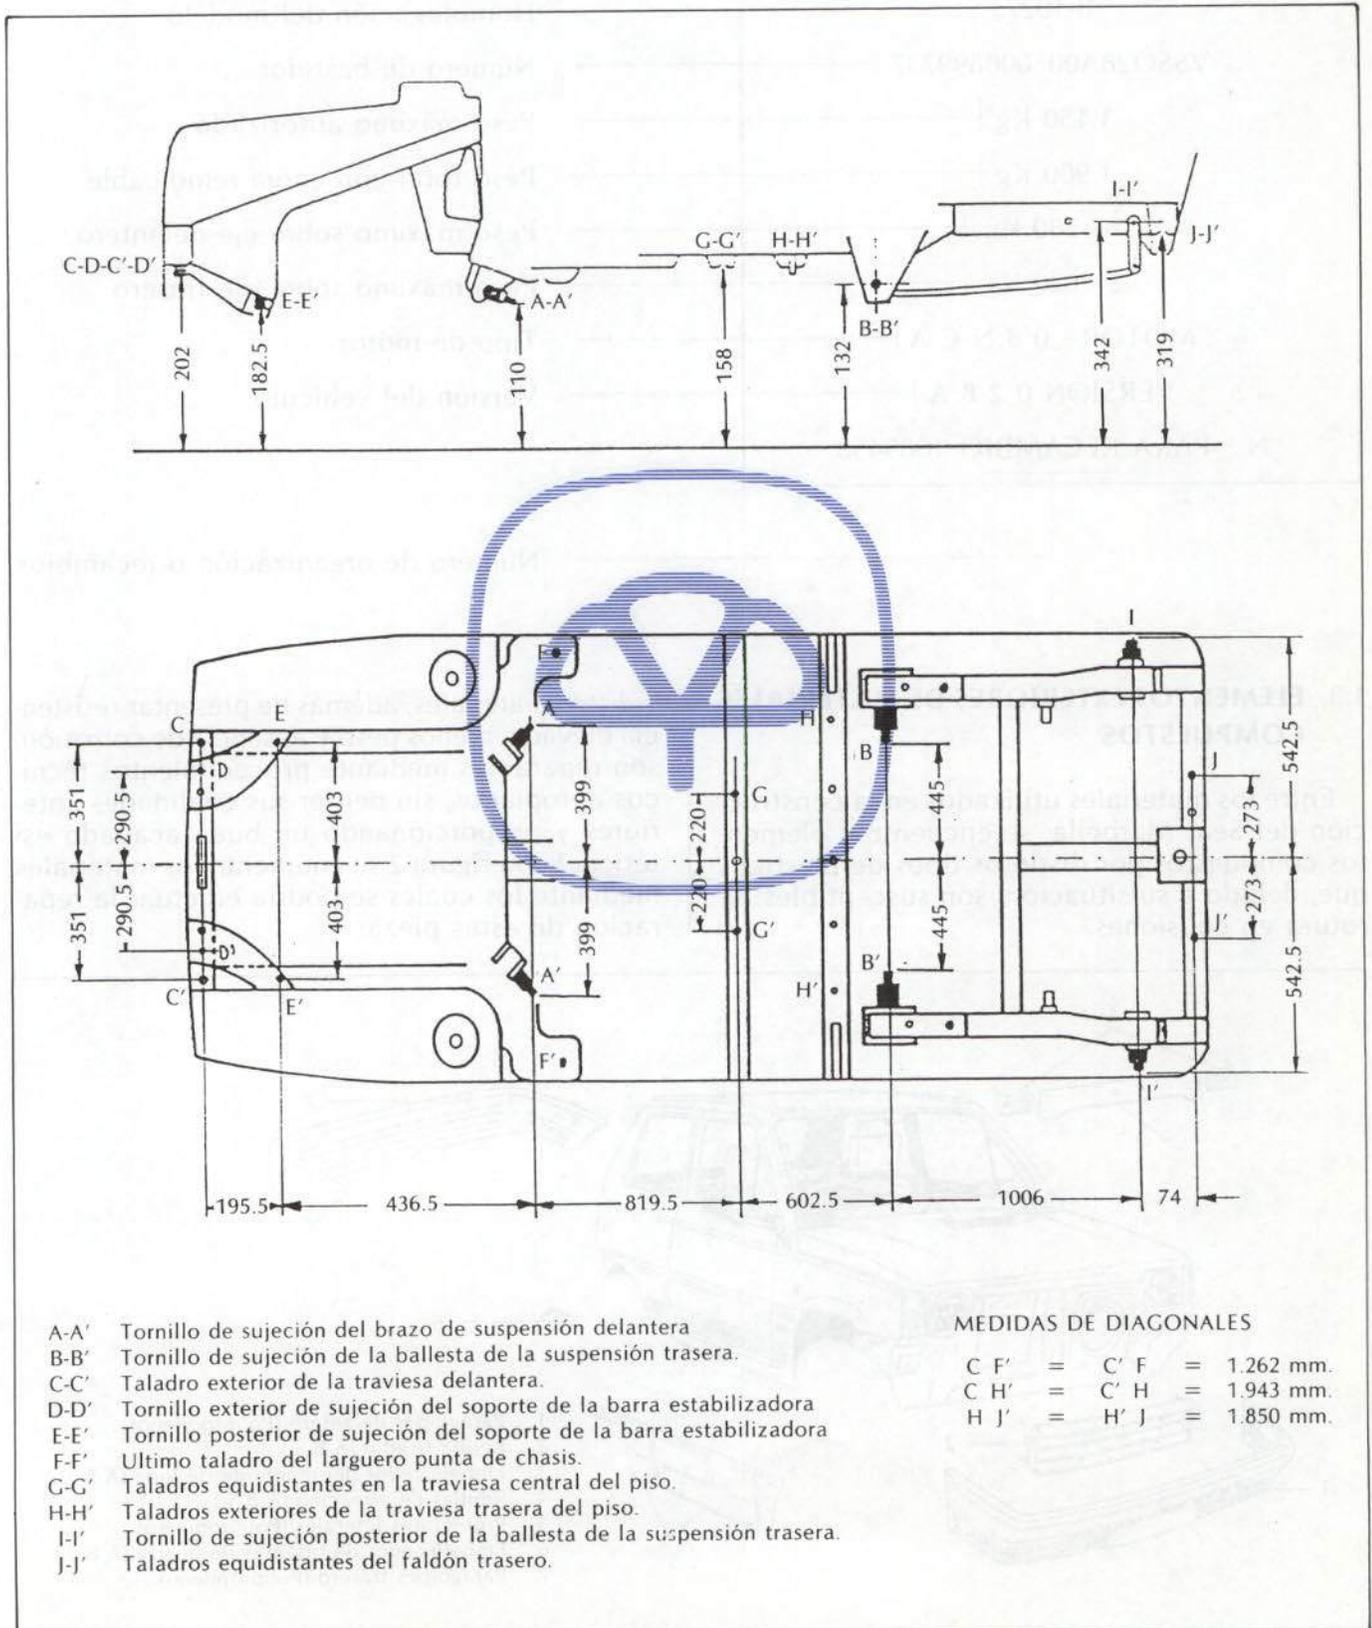
Fig. 3.— Dimensiones del vehículo.

Las verificaciones y controles de posibles deformaciones que afecten a la parte baja de la carrocería, deben hacerse comprobando las cotas y dimensiones de un conjunto de puntos de la parte baja del monocasco. Con este objeto, en la figura 3 se dibujan y detallan en planta y alzado, las dimensiones más importantes, así como

una serie de diagonales para su comprobación mediante compás de varas.

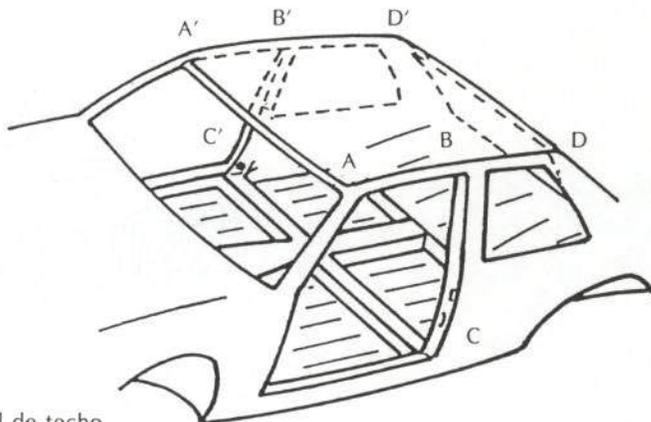
Fig. 4.— Dimensiones del habitáculo interior.

En la figura 4 se señalan un conjunto de puntos de la carrocería y las distancias entre ellos, para verificar las posibles deformaciones sufridas en el habitáculo interior del vehículo.

A C' = A' C = 1.564 mm.
 B C' = B' C = 1.493 mm.
 B D' = B' D = 1.275 mm.

A-A' = Extremos superiores de la luna parabrisas.
 B-B' = Línea posterior de unión de la cercha central de techo con el cierre del costado-aleta
 C-C' = Tornillo inferior de sujeción del cinturón de seguridad.
 D-D' = Tornillo exterior de sujeción de las bisagras del portón trasero

LAS MEDIDAS SE HAN TOMADO CON LOS GUARNECIDOS INTERIORES MONTADOS

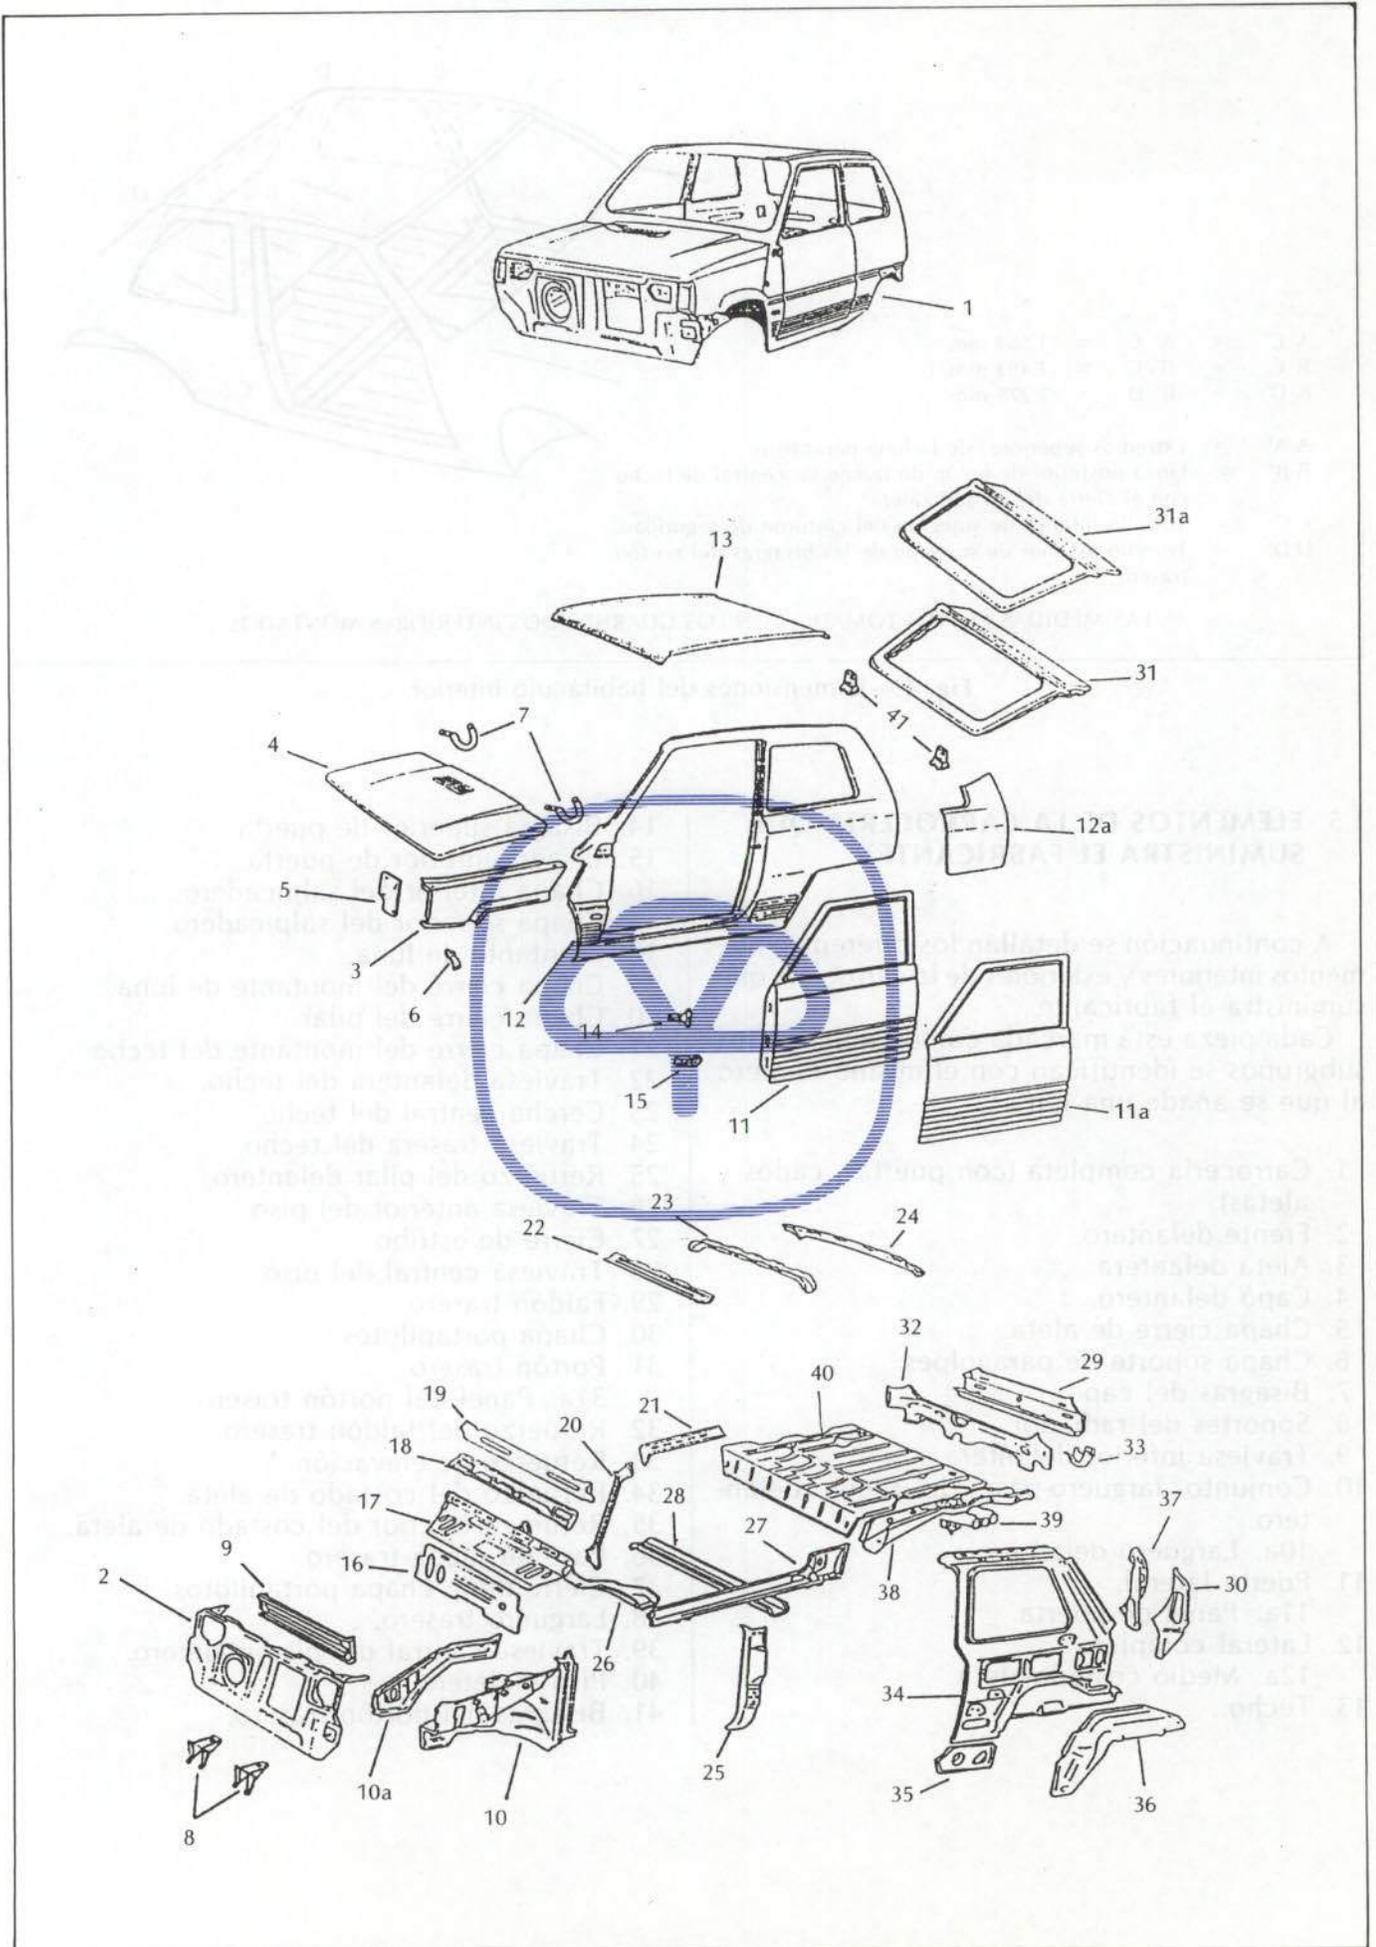
Fig. 5.—Elementos de la carrocería que suministra el fabricante.

A continuación se detallan los diferentes elementos interiores y exteriores de la carrocería que suministra el fabricante.

Cada pieza está marcada con un número, los subgrupos se identifican con el mismo número al que se añade una letra.

| <ol style="list-style-type: none"> 1. Carrocería completa (con puertas, capós y aletas). 2. Frente delantero. 3. Aleta delantera. 4. Capó delantero. 5. Chapa cierre de aleta. 6. Chapa soporte de paragolpes. 7. Bisagras del capó. 8. Soportes del radiador. 9. Traviesa inferior delantera. 10. Conjunto larguero-pase de rueda delantero. <ol style="list-style-type: none"> 10a. Larguero delantero. 11. Puerta lateral. <ol style="list-style-type: none"> 11a. Panel de puerta. 12. Lateral completo. <ol style="list-style-type: none"> 12a. Medio costado-aleta. 13. Techo. | <ol style="list-style-type: none"> 14. Bisagra superior de puerta. 15. Bisagra inferior de puerta. 16. Chapa inferior del salpicadero. 17. Chapa superior del salpicadero. 18. Montante de luna. 19. Chapa cierre del montante de luna. 20. Chapa cierre del pilar. 21. Chapa cierre del montante del techo. 22. Traviesa delantera del techo. 23. Cercha central del techo. 24. Traviesa trasera del techo. 25. Refuerzo del pilar delantero. 26. Traviesa anterior del piso. 27. Cierre de estribo. 28. Traviesa central del piso. 29. Faldón trasero. 30. Chapa portapilotos. 31. Portón trasero. <ol style="list-style-type: none"> 31a. Panel del portón trasero. 32. Refuerzo del faldón trasero. 33. Refuerzo de elevación. 34. Refuerzo del costado de aleta. 35. Refuerzo inferior del costado de aleta. 36. Pase de rueda trasero. 37. Cierre de la chapa portapilotos. 38. Larguero trasero. 39. Traviesa central del piso maletero. 40. Piso maletero. 41. Bisagras del portón trasero. |

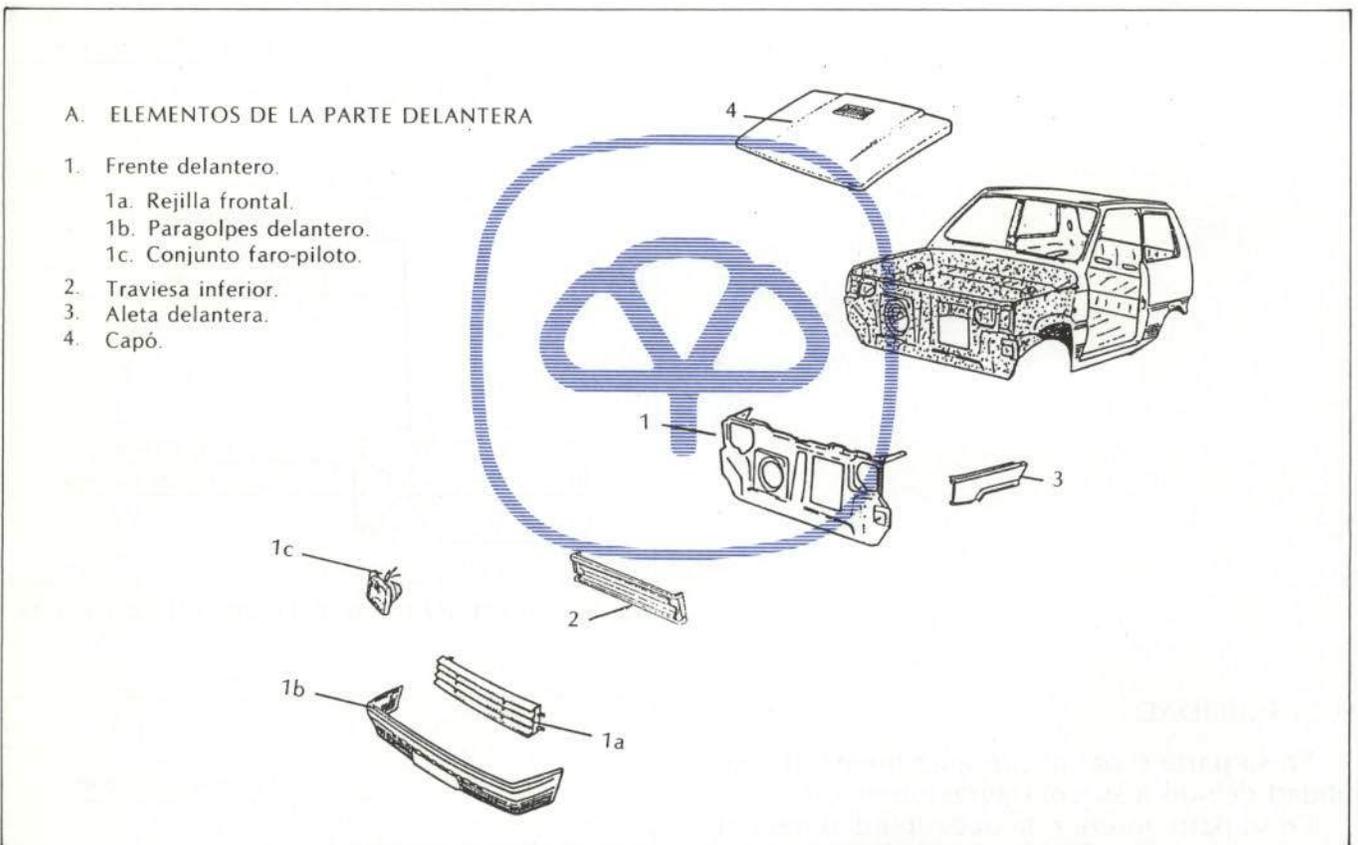
Fig. 6.— Elementos de la parte delantera.

En este apartado se analizan los elementos de la parte delantera que normalmente resultan afectados en una colisión frontal.

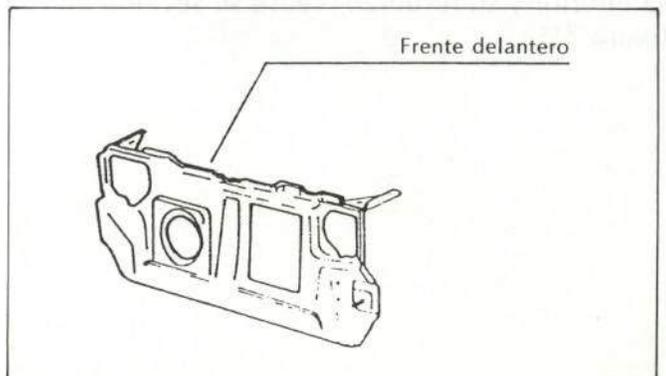
Fig. 7.— Comercialización del frente delantero.

El frente delantero se adquiere independientemente sin la travesía inferior.

El fabricante no suministra medias piezas, debiendo sustituir el frente completo en el caso de que no pueda efectuarse su reparación.

Se suministra independientemente como re-puesto original (véase figura 7).

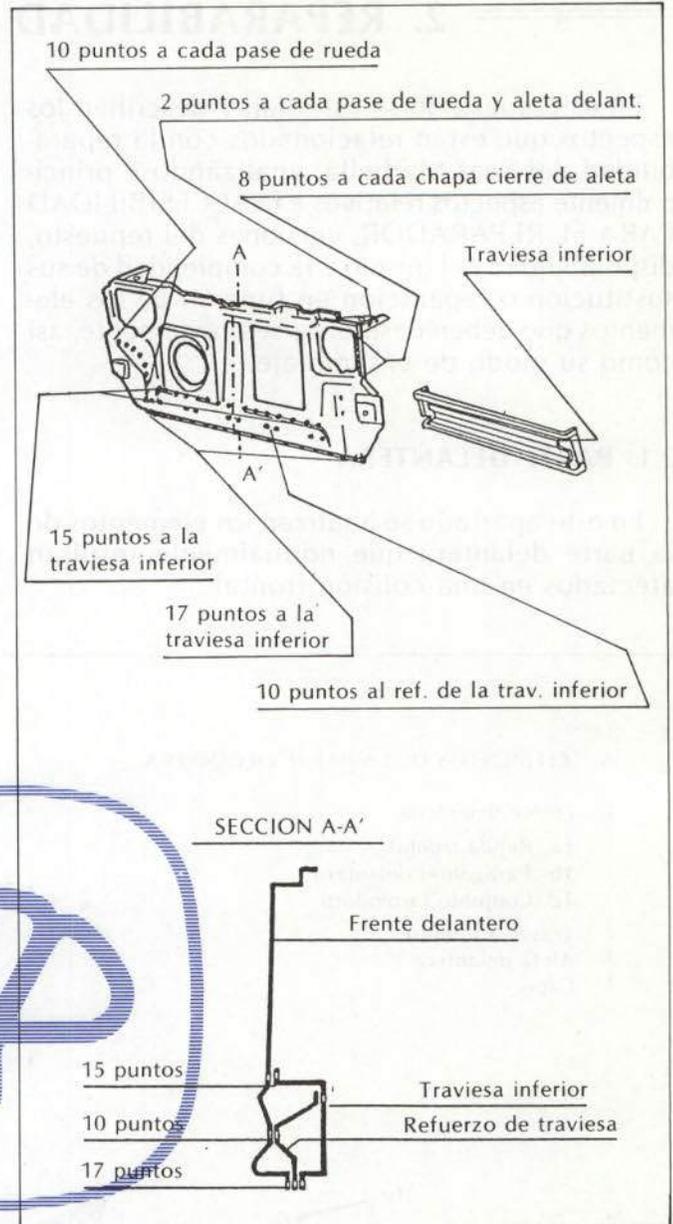
Fig. 8.— Unión del frente delantero a la carrocería.

El frente delantero va fijado por puntos de soldadura según se detalla en la figura 8.

En su parte inferior, la accesibilidad para el reparador es difícil, debido a la configuración cerrada de esta zona, proporcionada por la traviesa inferior y su refuerzo (véase su sección en la figura 8).

Presenta difícil accesibilidad debido a la configuración cerrada del frente delantero y de su propio refuerzo interior. (Véase figura 8.)

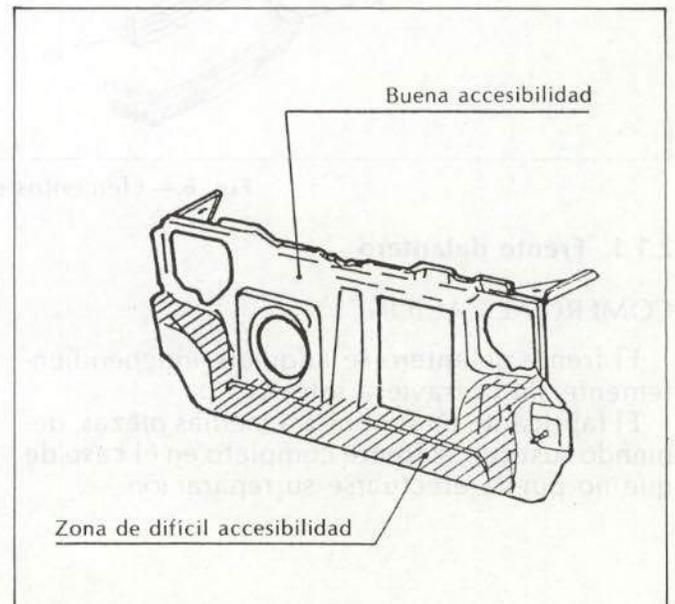
Fig. 9.— Accesibilidad del frente delantero.

En su parte superior presenta buena accesibilidad debido a su configuración abierta.

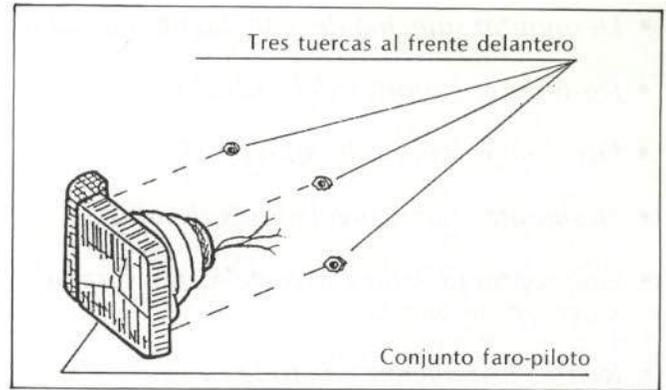
Fig. 10.— Desmontaje del conjunto faro-piloto.

- *Desmontar conjunto faro-piloto.*

El piloto y la tulipa del faro se pueden adquirir por separado.

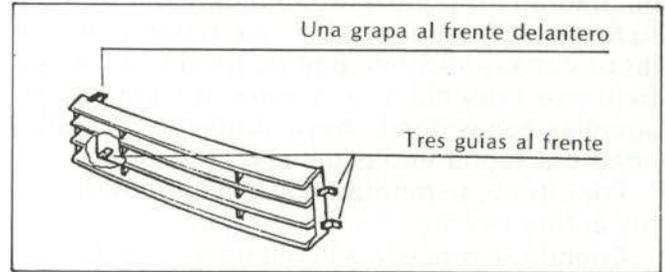
Fig. 11.— Fijación de la rejilla frontal.

Se ha de accionar un fleje plástico, según se observa en la figura 11.

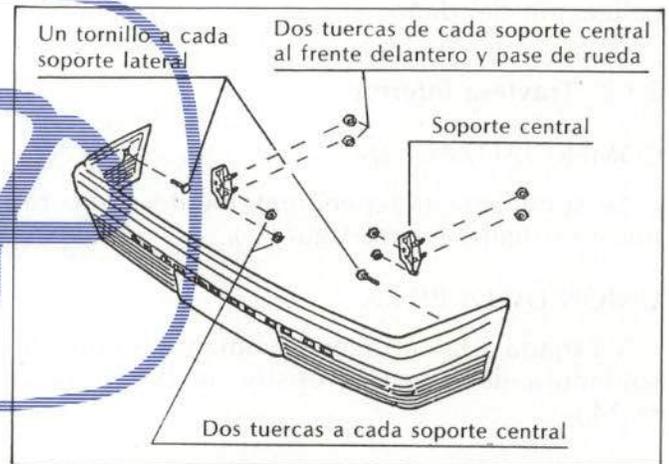
Fig. 12.— Montaje del paragolpes delantero.

La unión del paragolpes se realiza de la forma expuesta en la figura 12.

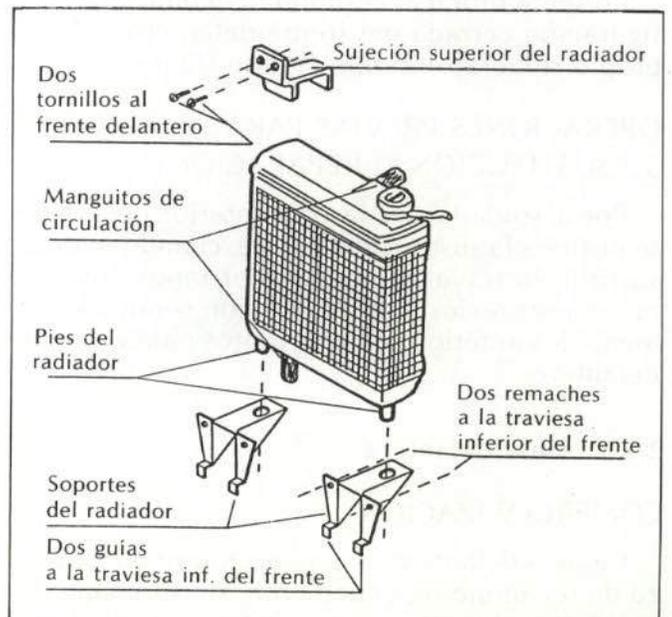
Fig. 13.— Montaje del radiador.

El radiador va montado según indica la figura 13.

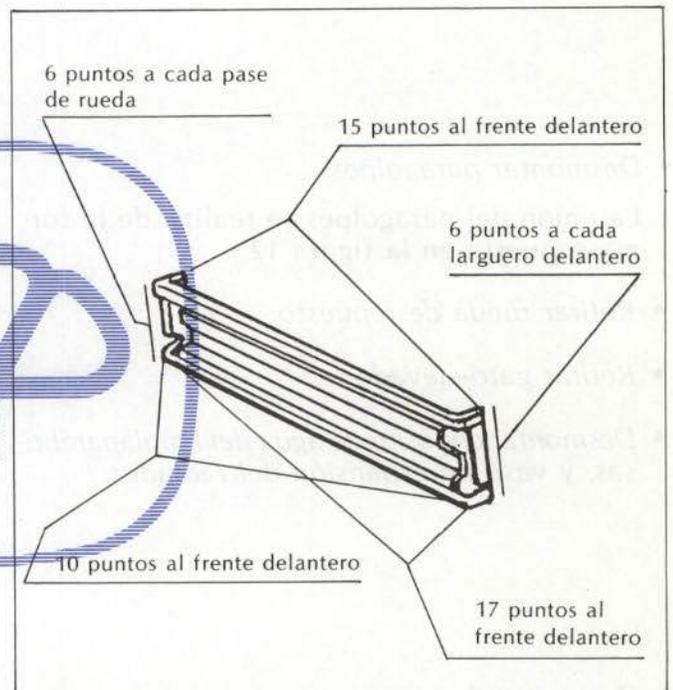
Fig. 14.— Unión de la traviesa inferior.

Va fijada a la carrocería mediante puntos de soldadura eléctrica por resistencia. (Véase figura 14.)

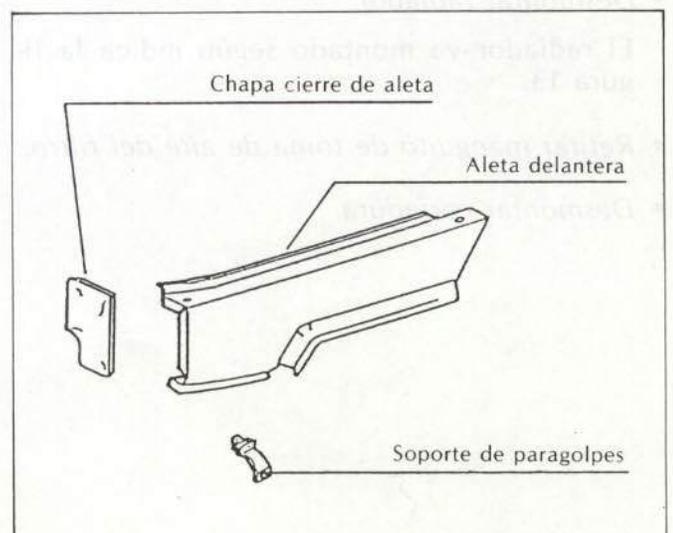
Fig. 15.— Comercialización de la aleta delantera.

La aleta delantera se puede adquirir como pieza de recambio independiente, sin su chapa de unión con el frente y sin el soporte del paragolpes (figura 15).

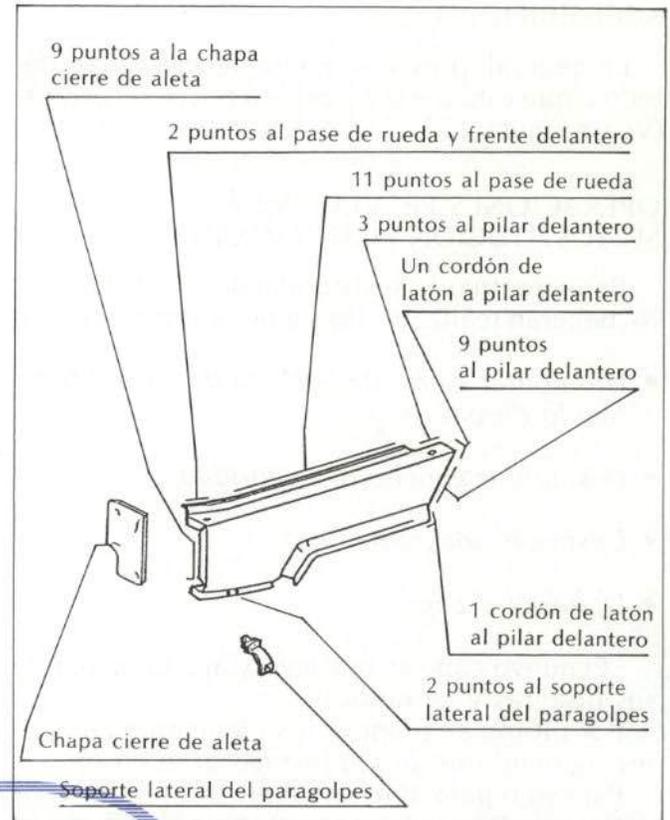
Fig. 16. — Unión de la aleta delantera a la carrocería.

La aleta delantera está soldada al resto de la carrocería mediante 36 puntos de soldadura y dos cordones de latón distribuidos como puede observarse en la figura 16.

Realizadas las operaciones anteriores, se procede a semitaldrar los puntos de soldadura y a cortar el cordón de latón. Seguidamente se repasan las pestañas y se les aplica pintura de zinc. La nueva aleta se presenta y se suelda con punteadora. Por último, se montan los elementos anteriores siguiendo un orden inverso al descrito.

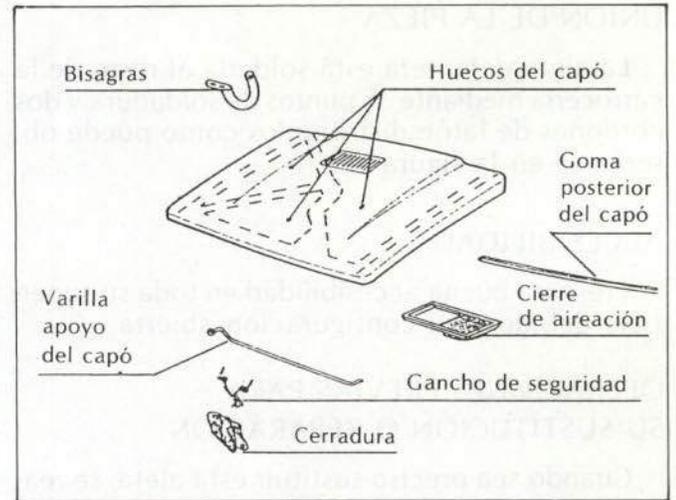
Fig. 17.— Elementos del capó delantero.

En general, presenta buena accesibilidad debido a que esta pieza incorpora pocos refuerzos. (Véase figura 17.)

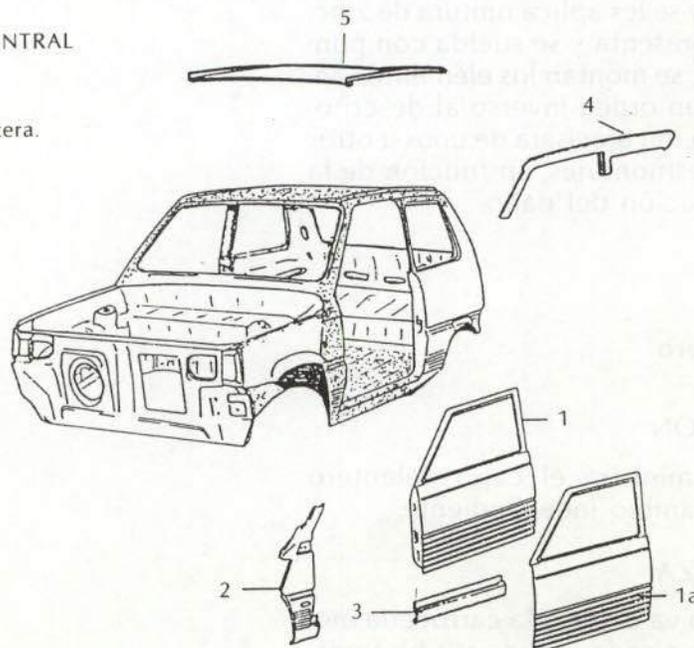
Fig. 18.— Elementos de la parte central.

1. Puerta delantera.
 - 1a. Panel de puerta delantera.
2. Pilar delantero.
3. Estribo bajo puerta.
4. Montante de techo.
5. Techo.

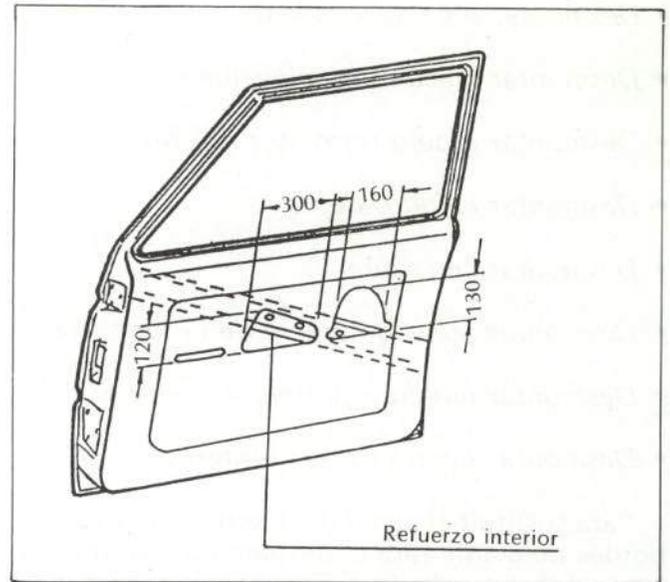
Fig. 19.— Accesibilidad de la puerta lateral.

Presenta difícil accesibilidad debido a los pocos huecos existentes en el armazón de la puerta y al refuerzo que incorpora ésta (figura 19).

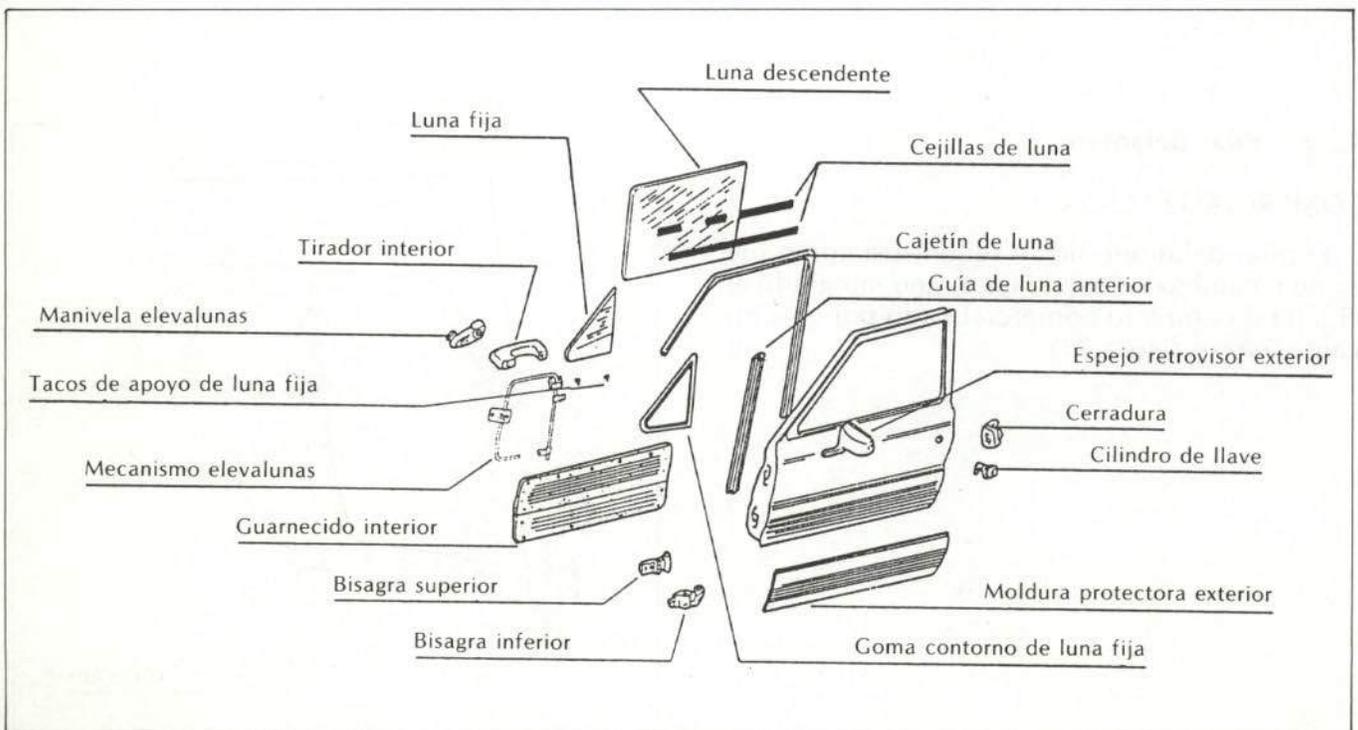
Fig. 20.— Elementos de la puerta lateral.

- *Desmontar manivela elevaluas*
- *Desmontar tirador interior.*
- *Retirar guarnecido interior.*
- *Desmontar luna fija.*
- *Desmontar cajetín de luna.*

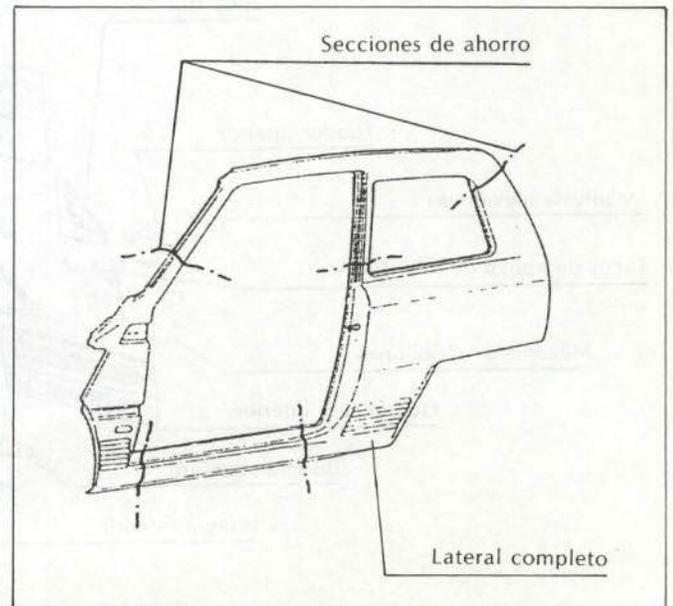
Fig. 21.—Comercialización del lateral.

El pilar delantero no se suministra como pieza de recambio independiente, sino integrado en el lateral completo comercializado por el fabricante (véase figura 21).

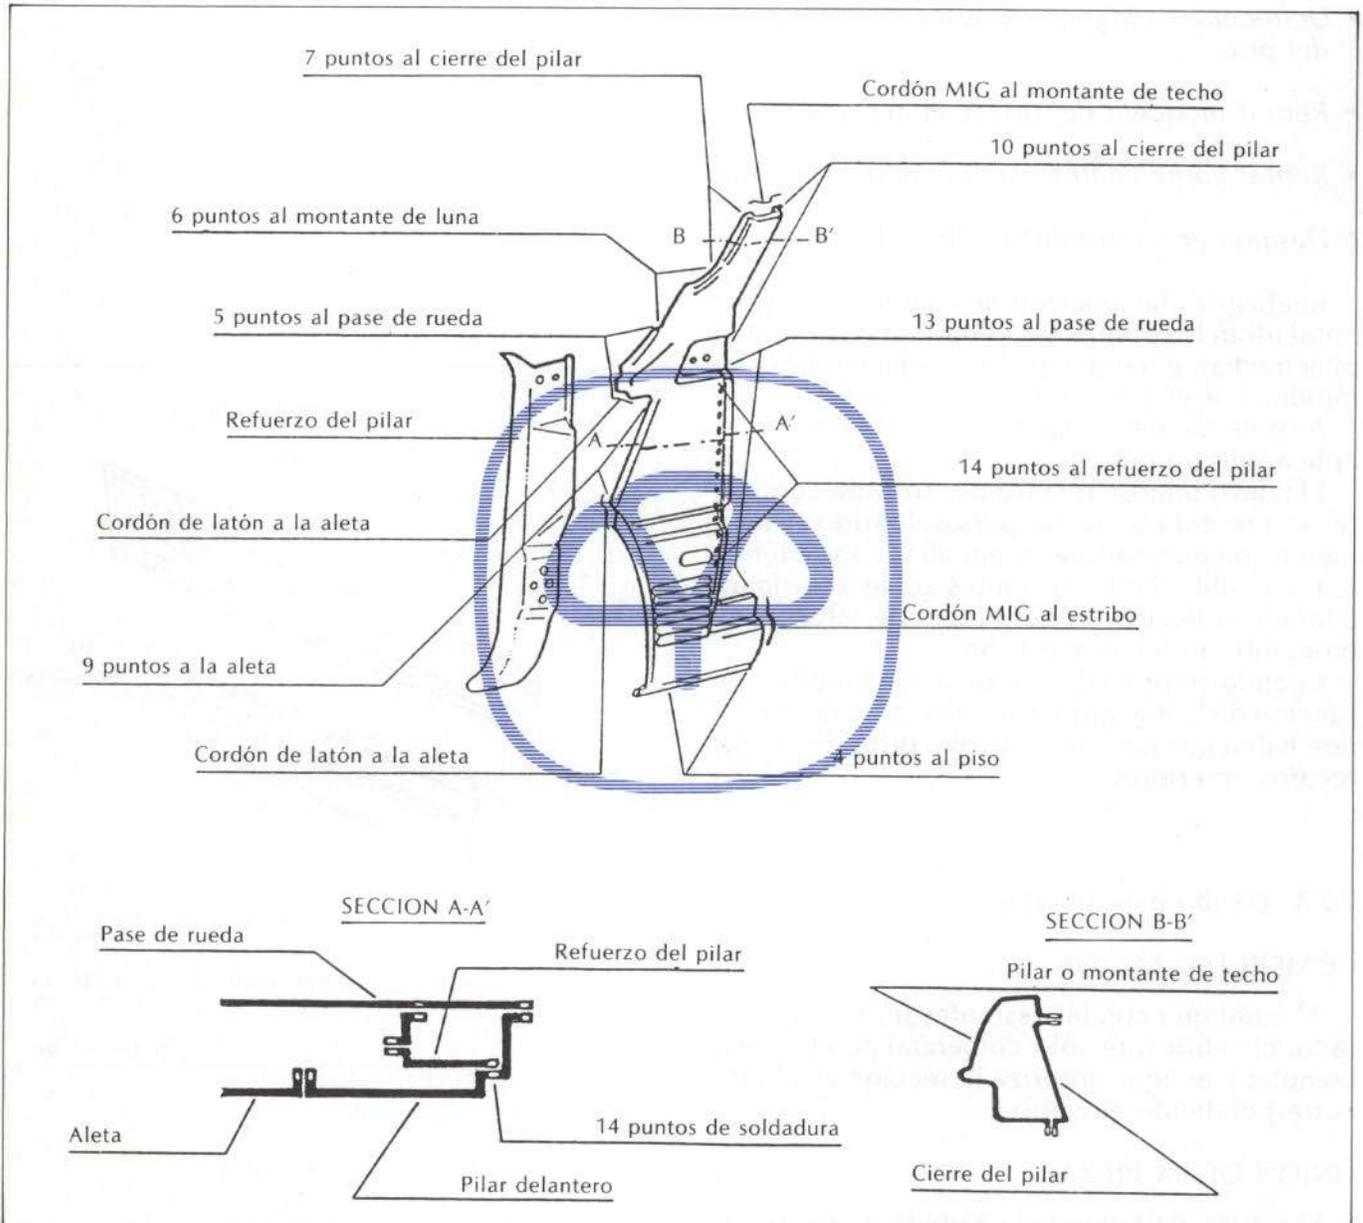
Fig. 22.— Unión del pilar delantero a la carrocería. |Secciones del pilar.

El pilar delantero (o la sección del costado que permite el fabricante) va unido al resto de la carrocería por 54 puntos de soldadura, dos cordones de soldadura MIG y dos cordones de latón, como puede observarse en la figura 22.

Presenta difícil accesibilidad debido a su configuración cerrada y a la disposición de su refuerzo (véase figura 22).

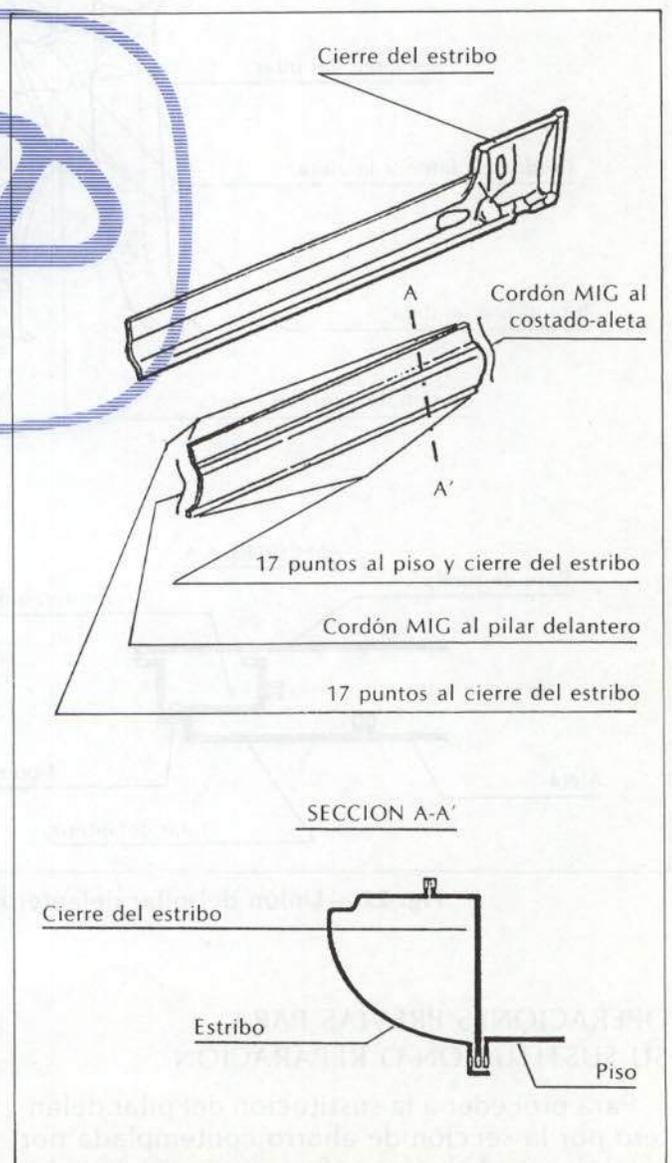
Fig. 23.— Unión del estribo a la carrocería.

El estribo bajo puertas va unido a la carrocería mediante 34 puntos de soldadura y dos cordones MIG, como se detalla en la figura 23.

Debido a su configuración cerrada (figura 23), presenta difícil accesibilidad para el reparador. Para su reparación en pequeñas deformaciones se utilizará el martillo de inercia, o bien se cortará el estribo en la zona dañada para, una vez reparado, volver a soldar.

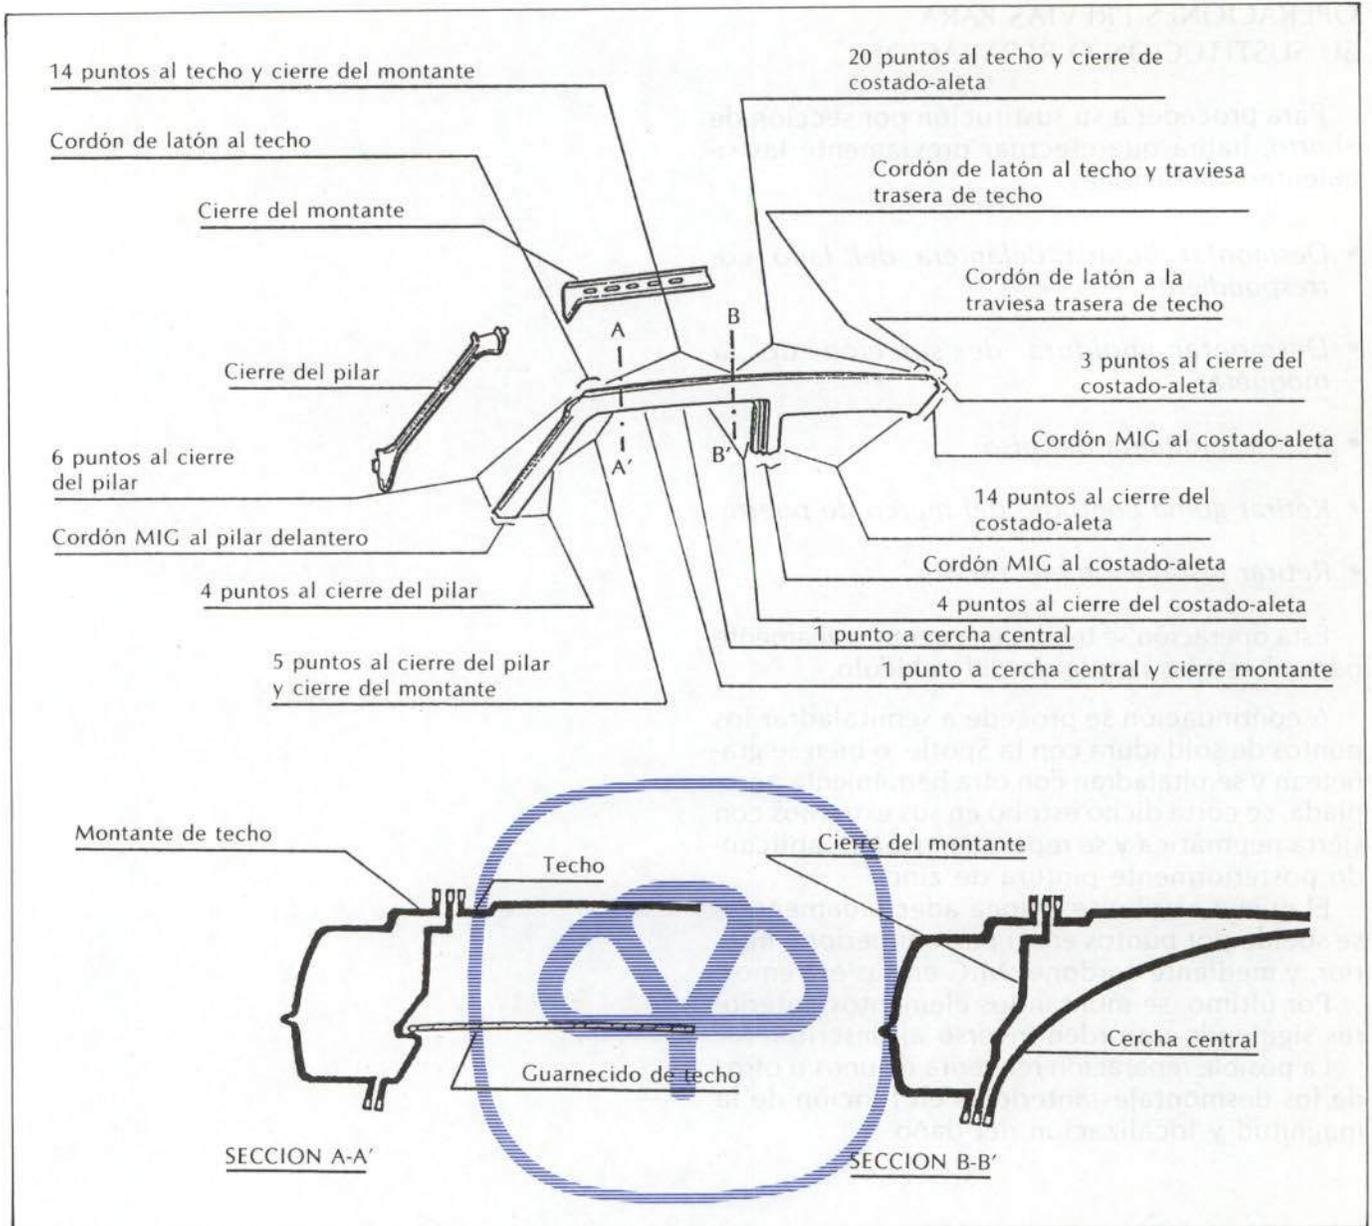
Fig. 24.— Unión del montante de techo a la carrocería.

La unión de esta pieza se realiza mediante 81 puntos de soldadura, 3 cordones MIG y 2 cordones de latón, distribuidos según se indica en la figura 24.

Como puede observarse en la figura 24, el montante de techo presenta una configuración cerrada de difícil accesibilidad. Si la deformación en esta pieza es pequeña, es recomendable efectuar la reparación con el martillo de inercia.

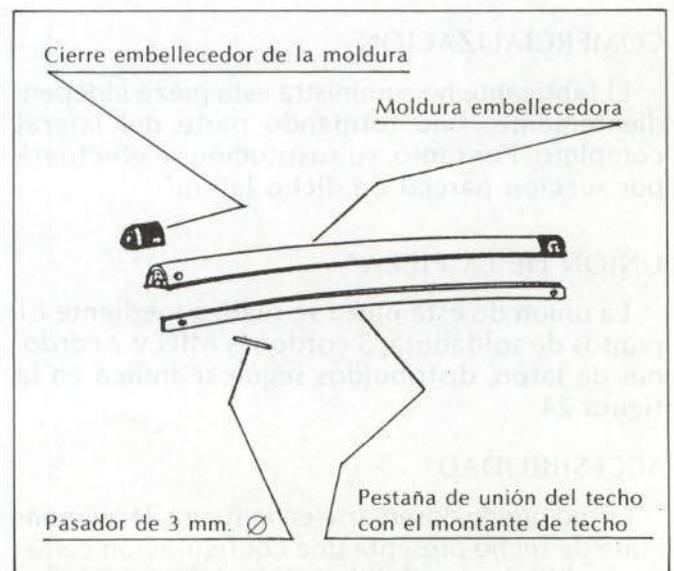
Fig. 25.— Fijación de la moldura embellecedora del techo.

- *Desmontar moldura embellecedora del techo.*
- En la figura 25 se detalla la unión de esta moldura.
- *Desmontar guarnecido del techo.*
- *Desmontar luna parabrisas y luna fija lateral del lado correspondiente (calzadas).*
- *Desmontar quitasoles del lado correspondiente.*
- *Desmontar anclaje superior del cinturón de seguridad.*

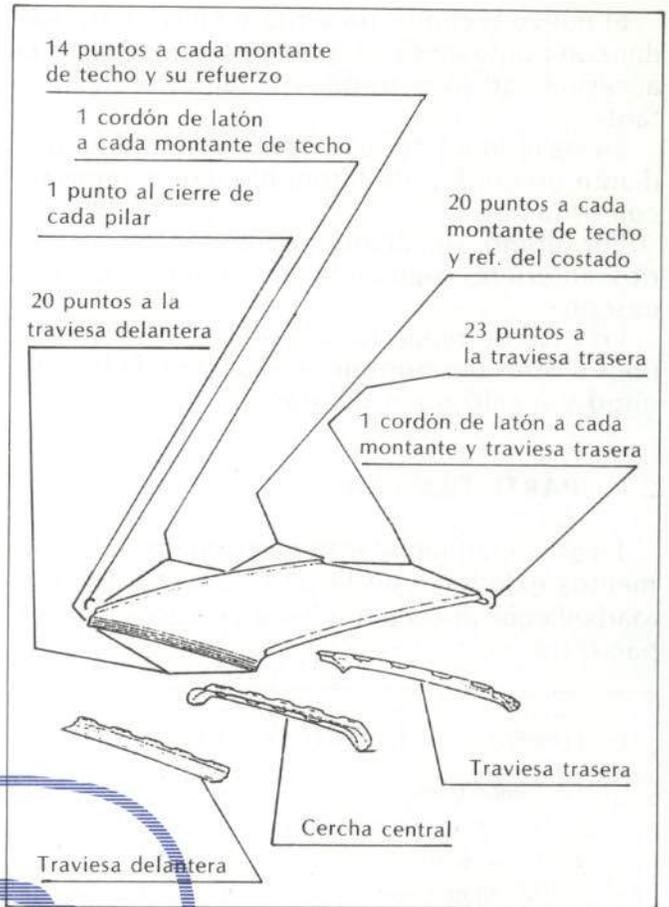
Fig. 26. — Unión del techo a la carrocería.

El techo se une a la carrocería por 113 puntos de soldadura y 4 cordones de latón, según se detalla en la figura 26.

Realizadas las operaciones anteriores, se procede a granetear y semitaladrar sus puntos de soldadura, y a cortar el techo mediante sierra neumática en las zonas donde suelda por cordones de latón.
