**INFORME
TECNICO**

SEAT MARBELLA

- DESCRIPCION BASICA
- ANALISIS DE REPARABILIDAD

CESVIMAP

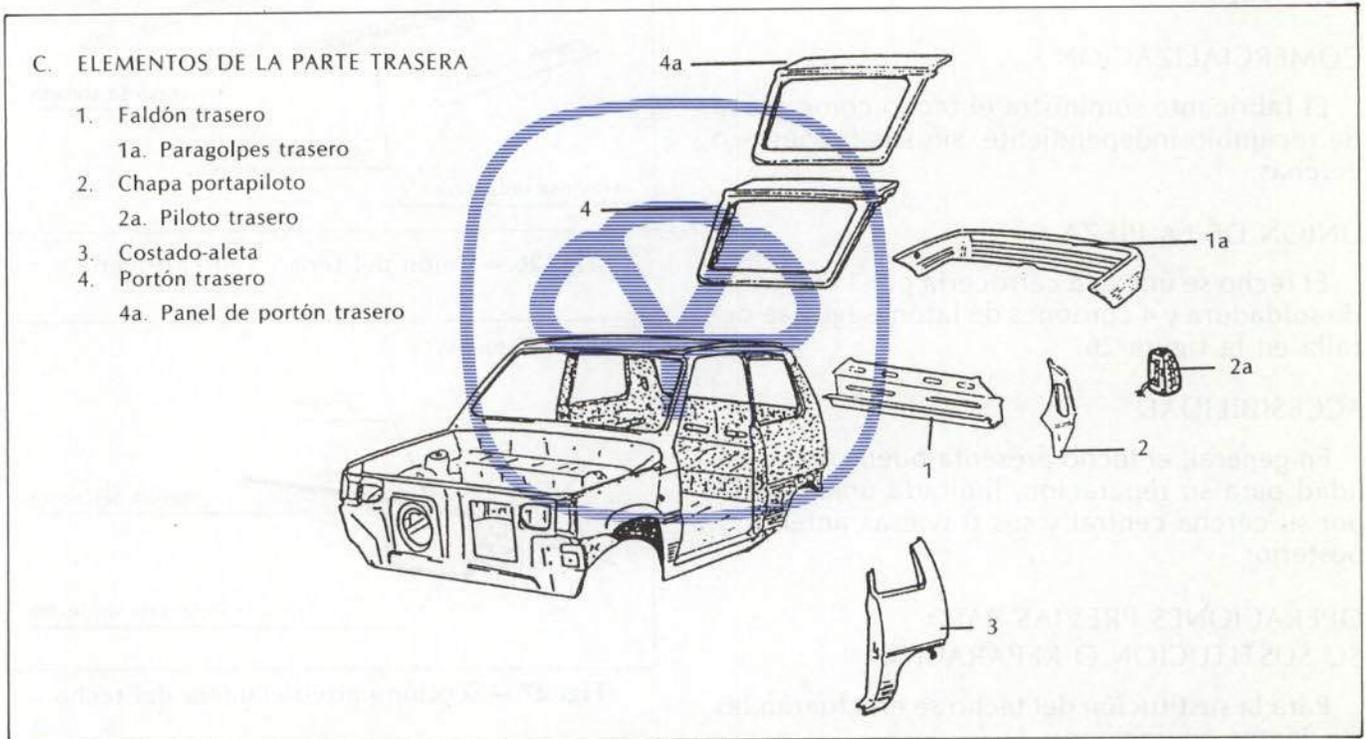
Fig. 29.— Elementos de la parte trasera.

En este apartado se estudian y analizan los elementos exteriores de la parte trasera del Seat Marbella que pueden resultar afectados en un impacto trasero.

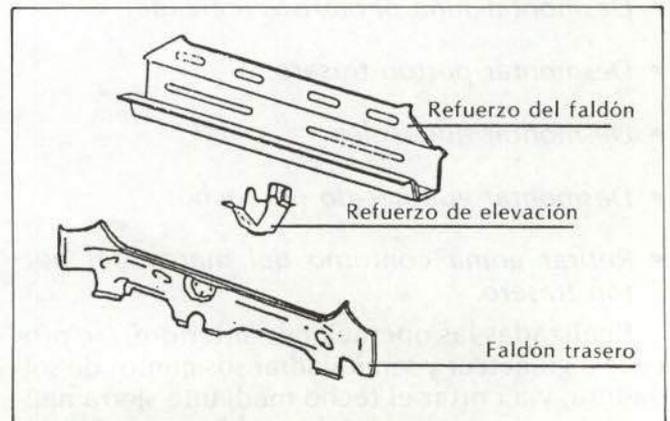
Fig. 30.— Comercialización del faldón trasero.

El faldón trasero se suministra como pieza de recambio independiente. Su cierre y refuerzo de elevación tendrán que adquirirse por separado (figura 30).

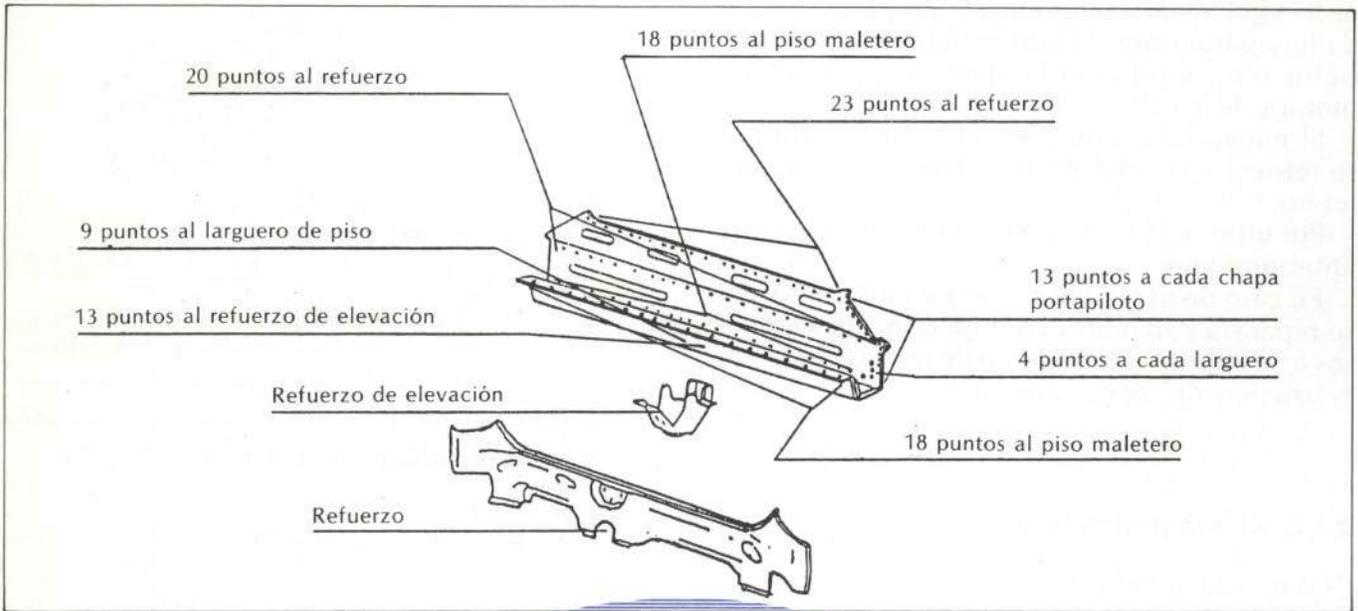
Fig. 31.— Unión del faldón trasero a la carrocería.

El faldón trasero va unido por 135 puntos de soldadura, distribuidos según se indica en la figura 31.

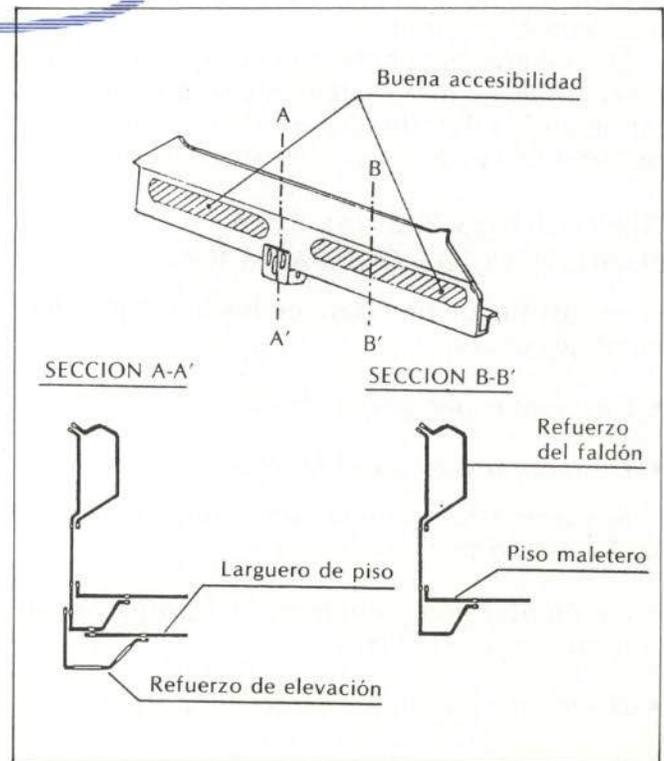
Fig. 32.— Accesibilidad del faldón trasero.

Presenta dos zonas de buena accesibilidad en su parte central. En el resto, la configuración cerrada que presenta la pieza dificulta su reparación (véase figura 32.)

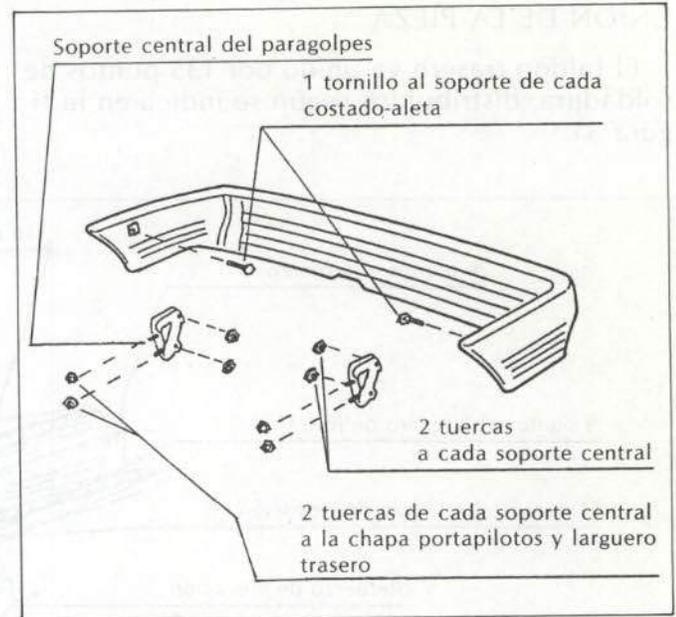
Fig. 33.—Montaje del paragolpes trasero.

Para desmontar este elemento se tendrá que acceder a las uniones señaladas en la figura 33.

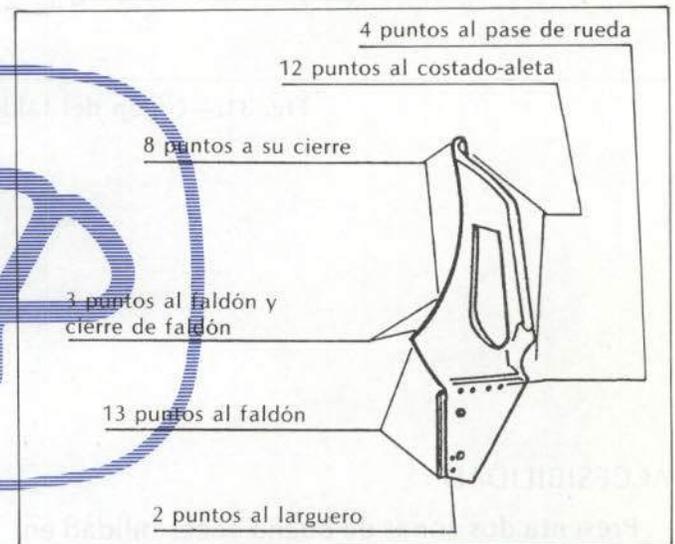
Fig. 34.—Unión de la chapa portapiloto a la carrocería.

La unión de la chapa portapiloto a la carrocería se realiza mediante 42 puntos de soldadura, distribuidos según se detalla en la figura 34.

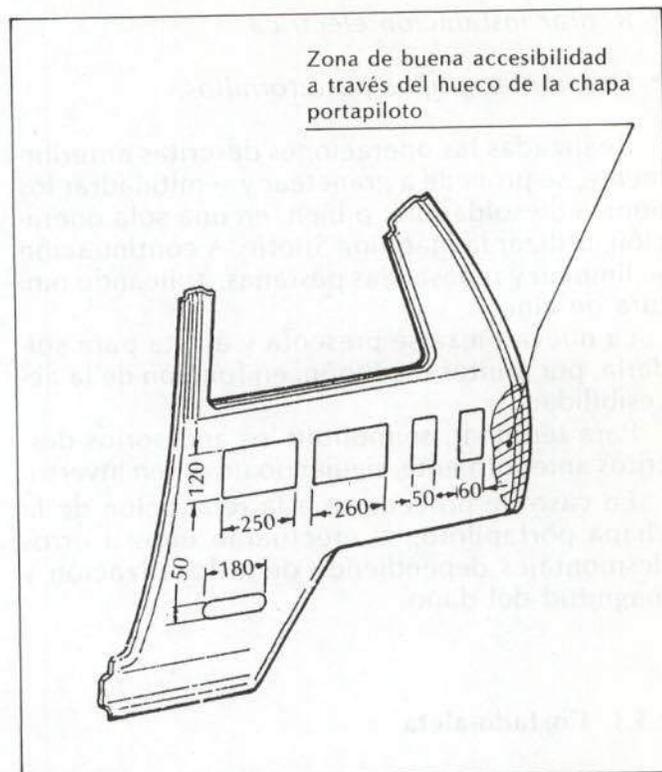
Fig. 37.— Accesibilidad del costado-aleta.

El costado-aleta presenta zonas de accesibilidad distinta. En la figura 37 se indican estas zonas y las medidas de los huecos de su cierre.

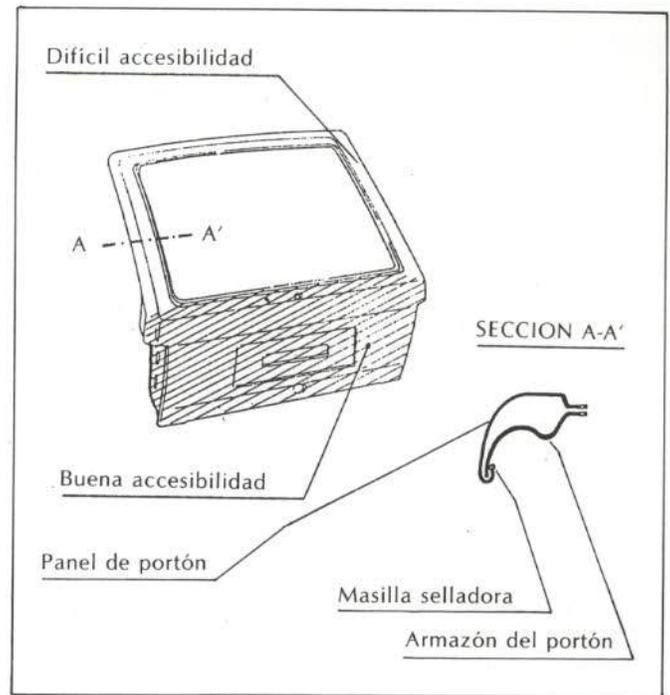
Fig. 38. — Accesibilidad del portón trasero.

En su parte inferior presenta una buena accesibilidad para el reparador, a través del hueco del armazón, aunque en sus extremos se tenga que utilizar la palanca, debido al reducido espacio de separación del panel y su armazón (figura 38).
