Manual Descriptivo y de Reparabilidad 1995

MANUAL DESCRIPTIVO Y DE REPARABILIDAD

MERCEDES BENZ
MB 100 CITY TRANS

- DESCRIPCIÓN BÁSICA
- ANÁLISIS DE REPARABILIDAD

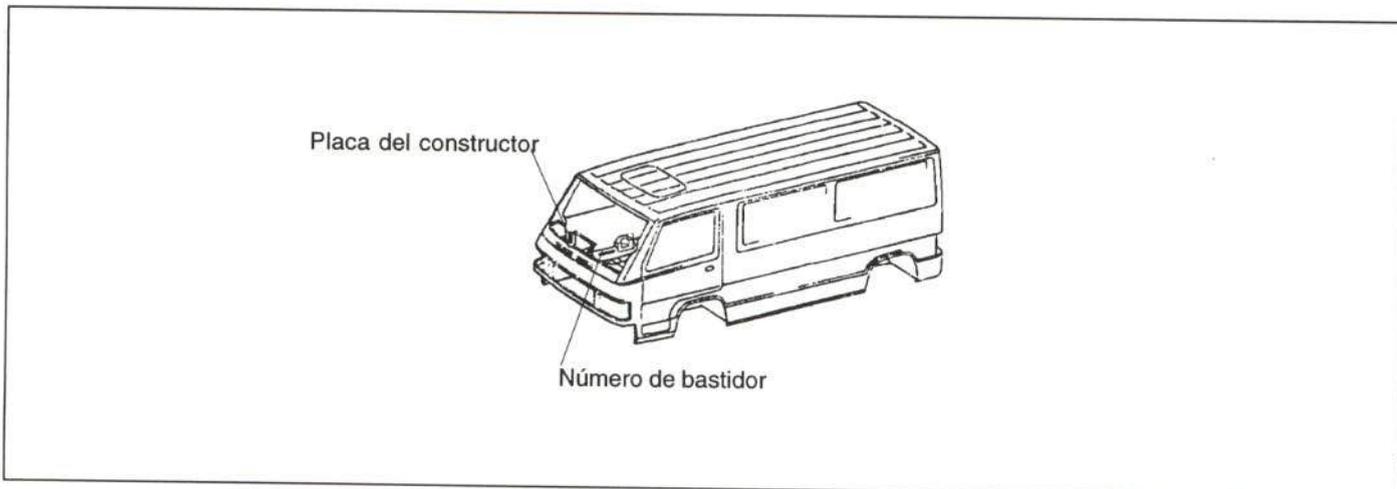
Figura 1.- Estructura del vehículo y situación de las placas de identificación

Los datos para la identificación del vehículo se encuentran, debidamente codificados, en distintas placas situadas en la furgoneta.

• **El número de bastidor** está troquelado en el larguero derecho del chasis, y es accesible desde el hueco motor.

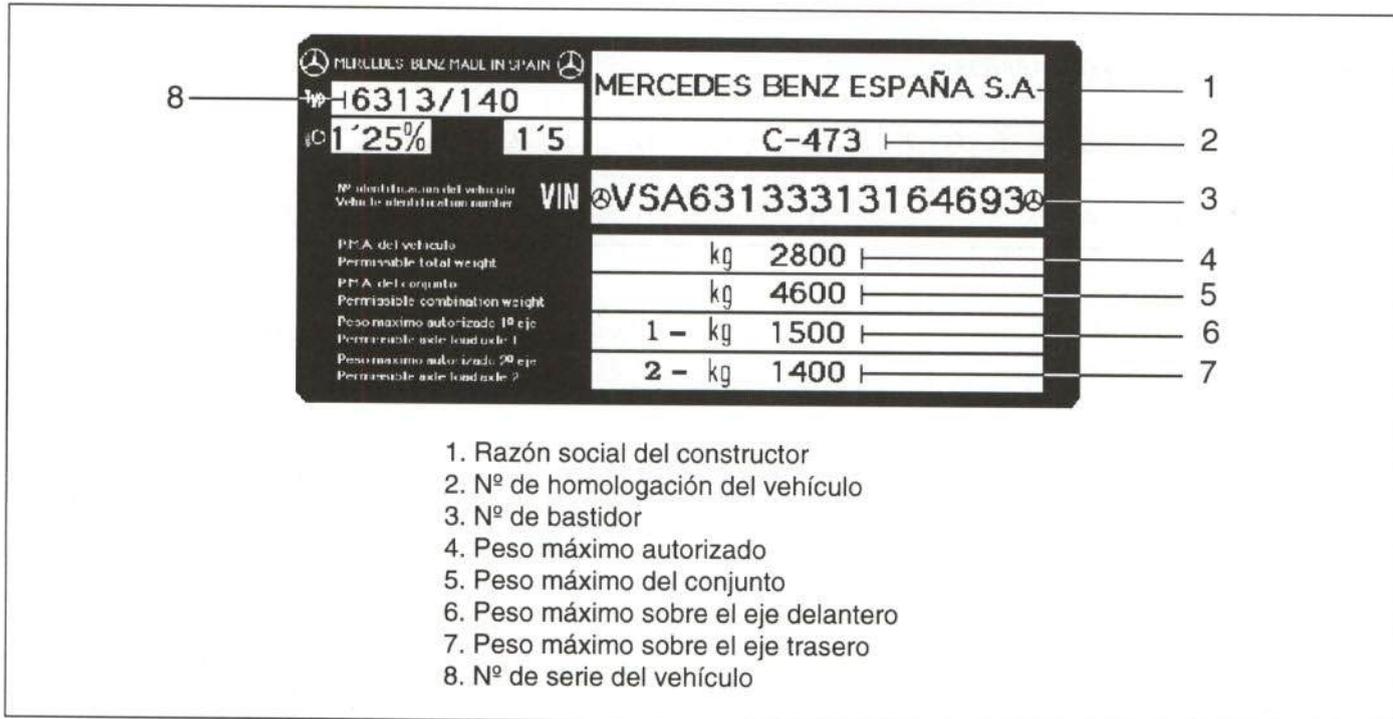
Figura 2.- Placa del constructor

• La placa del constructor va remachada en el pilar delantero derecho y en ella se recogen los siguientes datos:

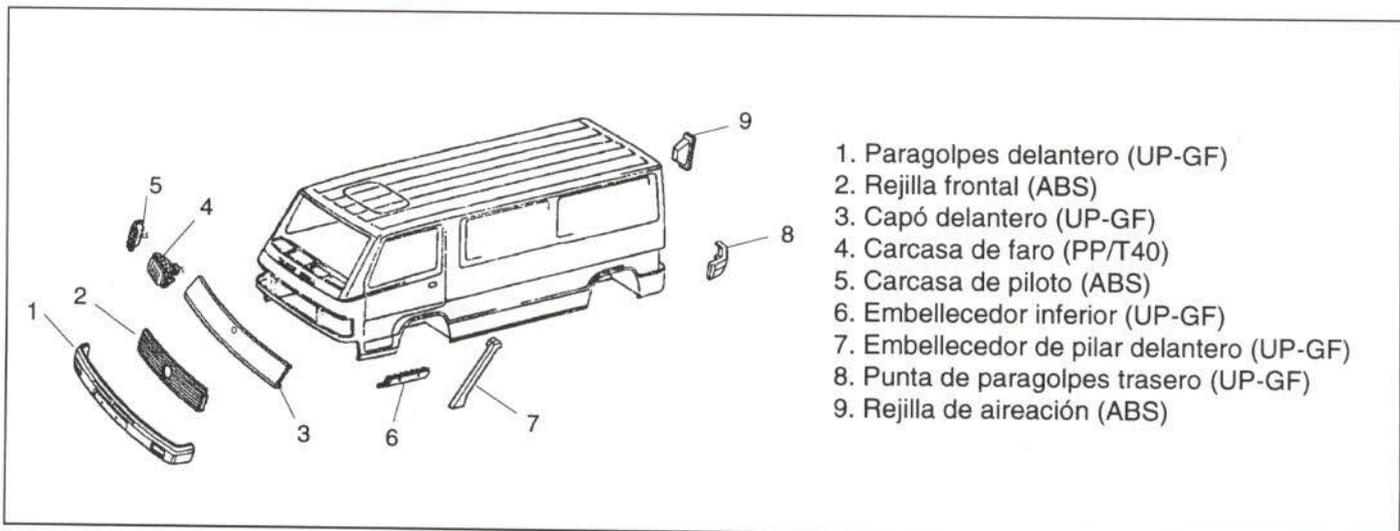
Figura 3.- Elementos exteriores de materiales compuestos

Entre los elementos exteriores de la furgoneta MB 100 se encuentran los fabricados en distintos tipos de plásticos, que, debido a su situación, son susceptibles de rotura en caso de colisión.

la corrosión y presentan elasticidad en pequeños golpes; además, son reparables mediante procedimientos técnicos apropiados, sin perder sus cualidades y proporcionan un buen acabado estético. En la figura 3 se detallan estos elementos y los tipos de plásticos con los que se puede efectuar su reparación.

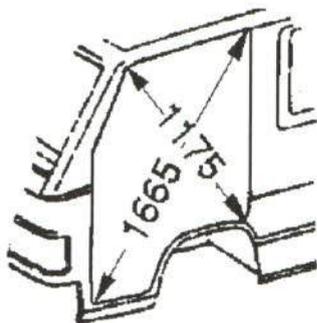
Figura 6.- Medidas de los marcos de puertas

Nota: Medidas tomadas con gomas y guarnecidos montados

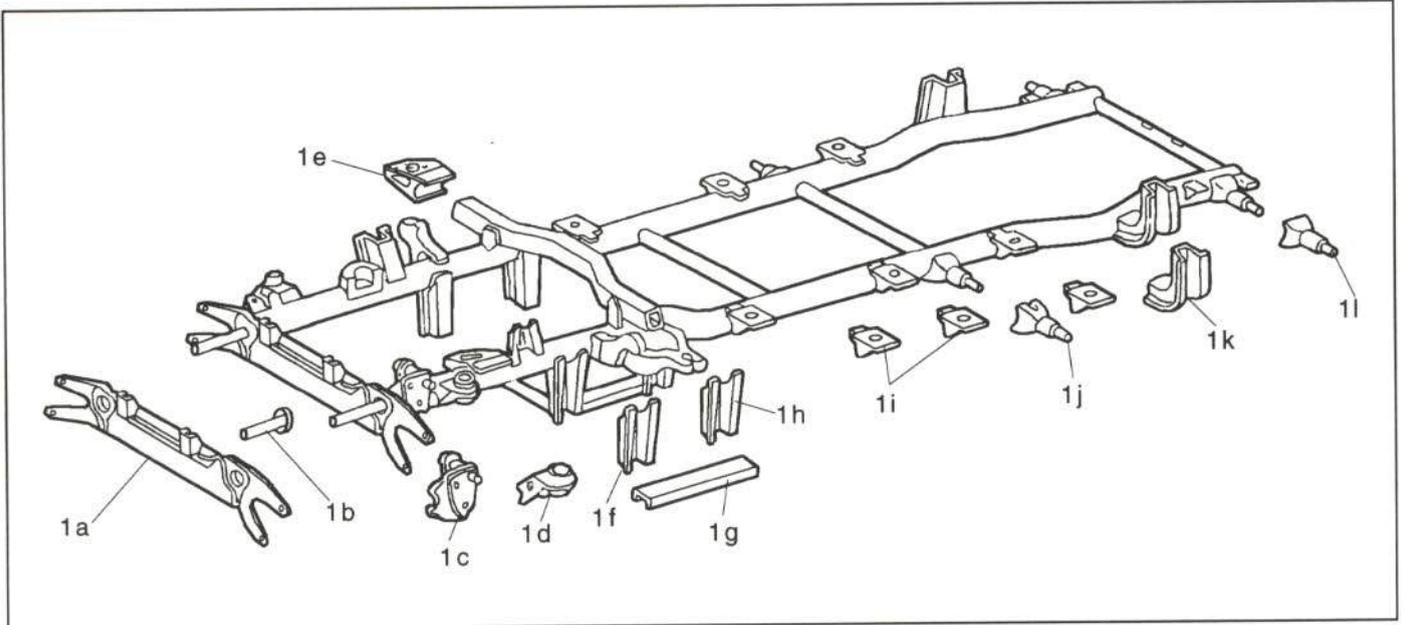
Figura 7.- Despiece del chasis

Para la reparación de la MB 100, el fabricante comercializa una serie de piezas. En la figura 7 se muestran las referentes a su chasis, en la 8 las correspondientes al despiece exterior de la carrocería, y en la 9, las del despiece interior.

1. Chasis

- 1a. Traviesa inferior
- 1b. Absorbedor de paragolpes
- 1c. Soporte de dirección
- 1d. Soporte de sujeción de la carrocería
- 1e. Soporte de motor
- 1f. Soporte anterior de suspensión
- 1g. Traviesa de unión de soportes de suspensión
- 1h. Soporte posterior de suspensión
- 1i. Soporte de sujeción de la carrocería
- 1j. Soporte anterior de ballesta trasera
- 1k. Soporte de amortiguador
- 1l. Soporte posterior de ballesta trasera

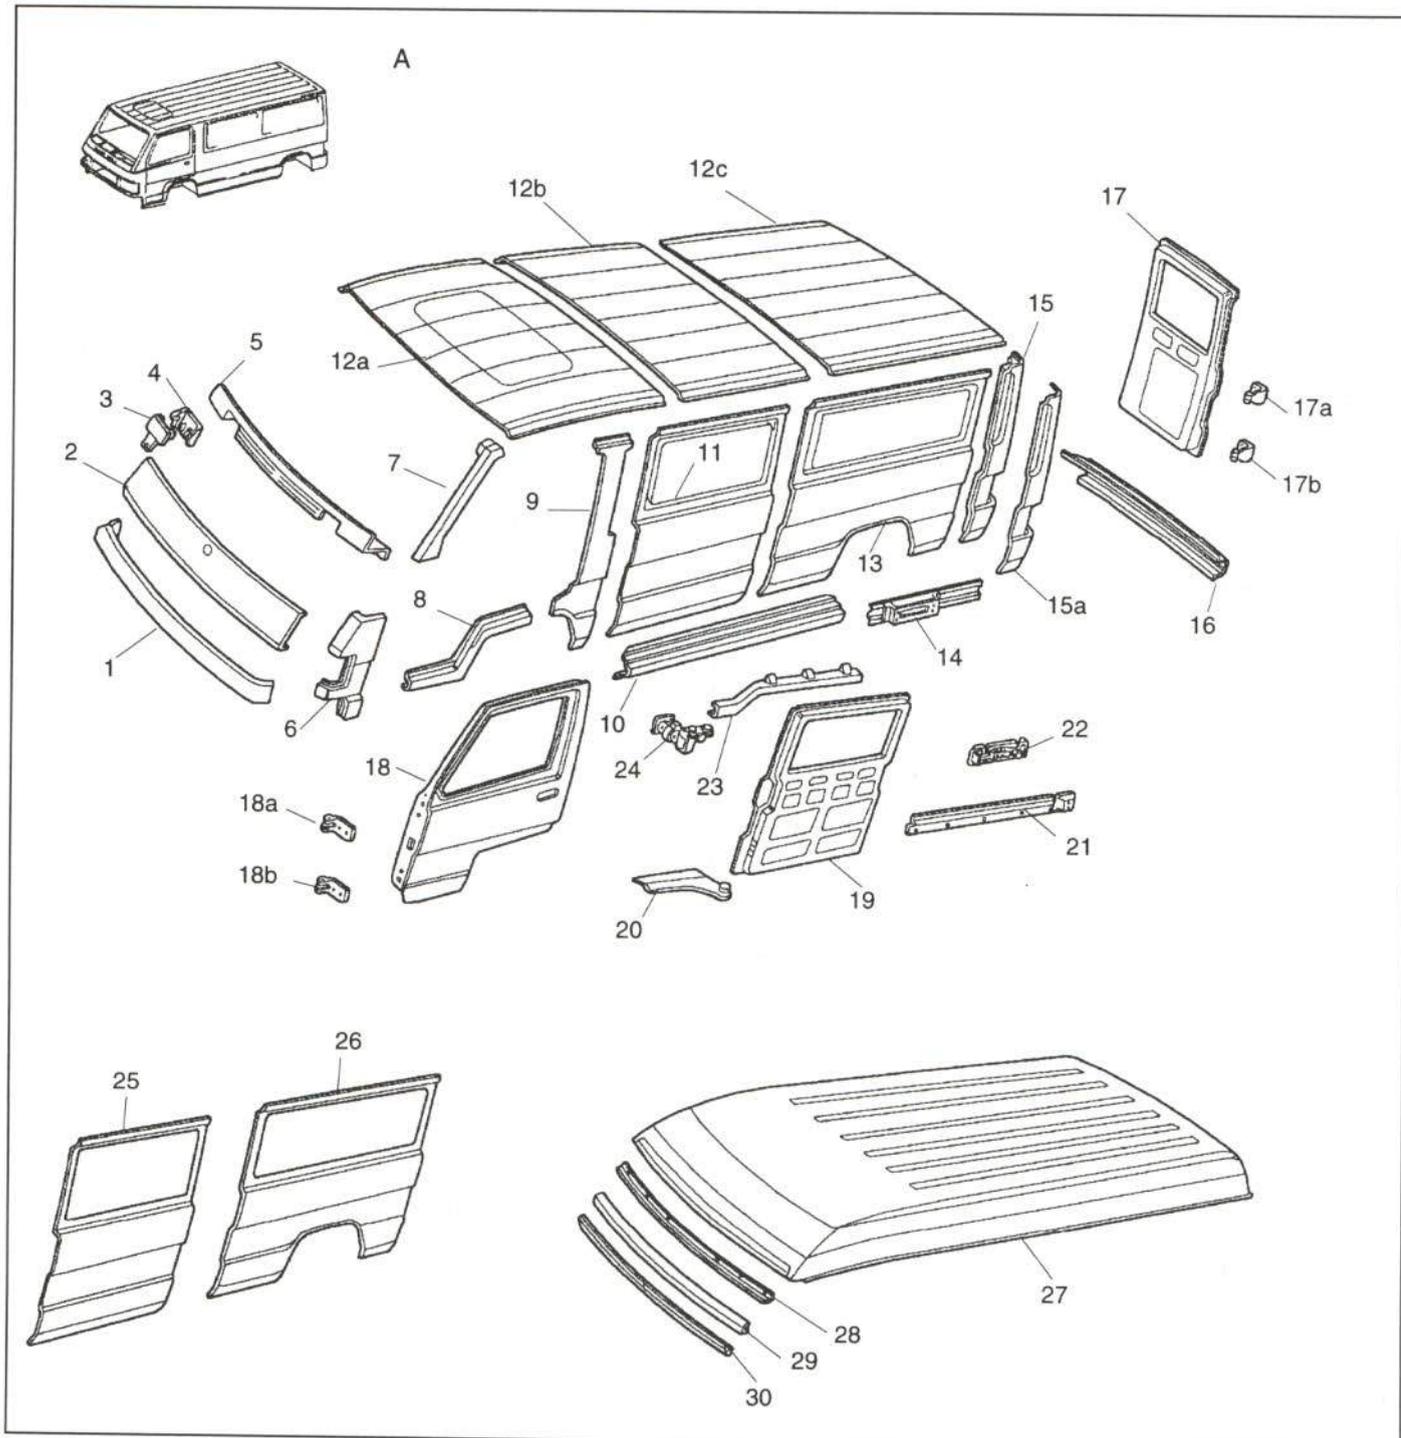
Figura 8.- Despiece exterior de la carrocería

DESPIECE EXTERIOR DE LA CARROCERÍA

A. Carrocería

| <ul style="list-style-type: none"> 1. Moldura bajo faro 2. Capó delantero 3. Bisagra de capó 4. Soporte de bisagra del capó 5. Rejilla de aireación 6. Aleta delantera 7. Revestimiento exterior de pilar delantero 8. Marco inferior de puerta 9. Pilar central 10. Estribo 11. Costado central 12. Techo <ul style="list-style-type: none"> 12a. Parte delantera del techo 12b. Parte central del techo 12c. Parte posterior del techo 13. Costado trasero 14. Guías de puertas traseras | <ul style="list-style-type: none"> 15. Pilar posterior completo <ul style="list-style-type: none"> 15a. Pilar posterior 16. Faldón trasero 17. Puerta trasera <ul style="list-style-type: none"> 17a. Bisagra superior de puerta 17b. Bisagra inferior de puerta 18. Puerta delantera <ul style="list-style-type: none"> 18a. Bisagra superior de puerta delantera 18b. Bisagra inferior de puerta delantera 19. Puerta lateral 20. Cuerpo inferior de rodadura 21. Carril lateral de puerta 22. Cuerpo lateral de rodadura 23. Carril superior de puerta 24. Cuerpo superior de rodadura VERSION COMBI 25. Costado central 26. Costado trasero |

VERSIÓN TECHO ELEVADO

27. Techo sobreelevado

28. Traviesa superior de techo

29. Traviesa central de techo

30. Traviesa inferior de techo

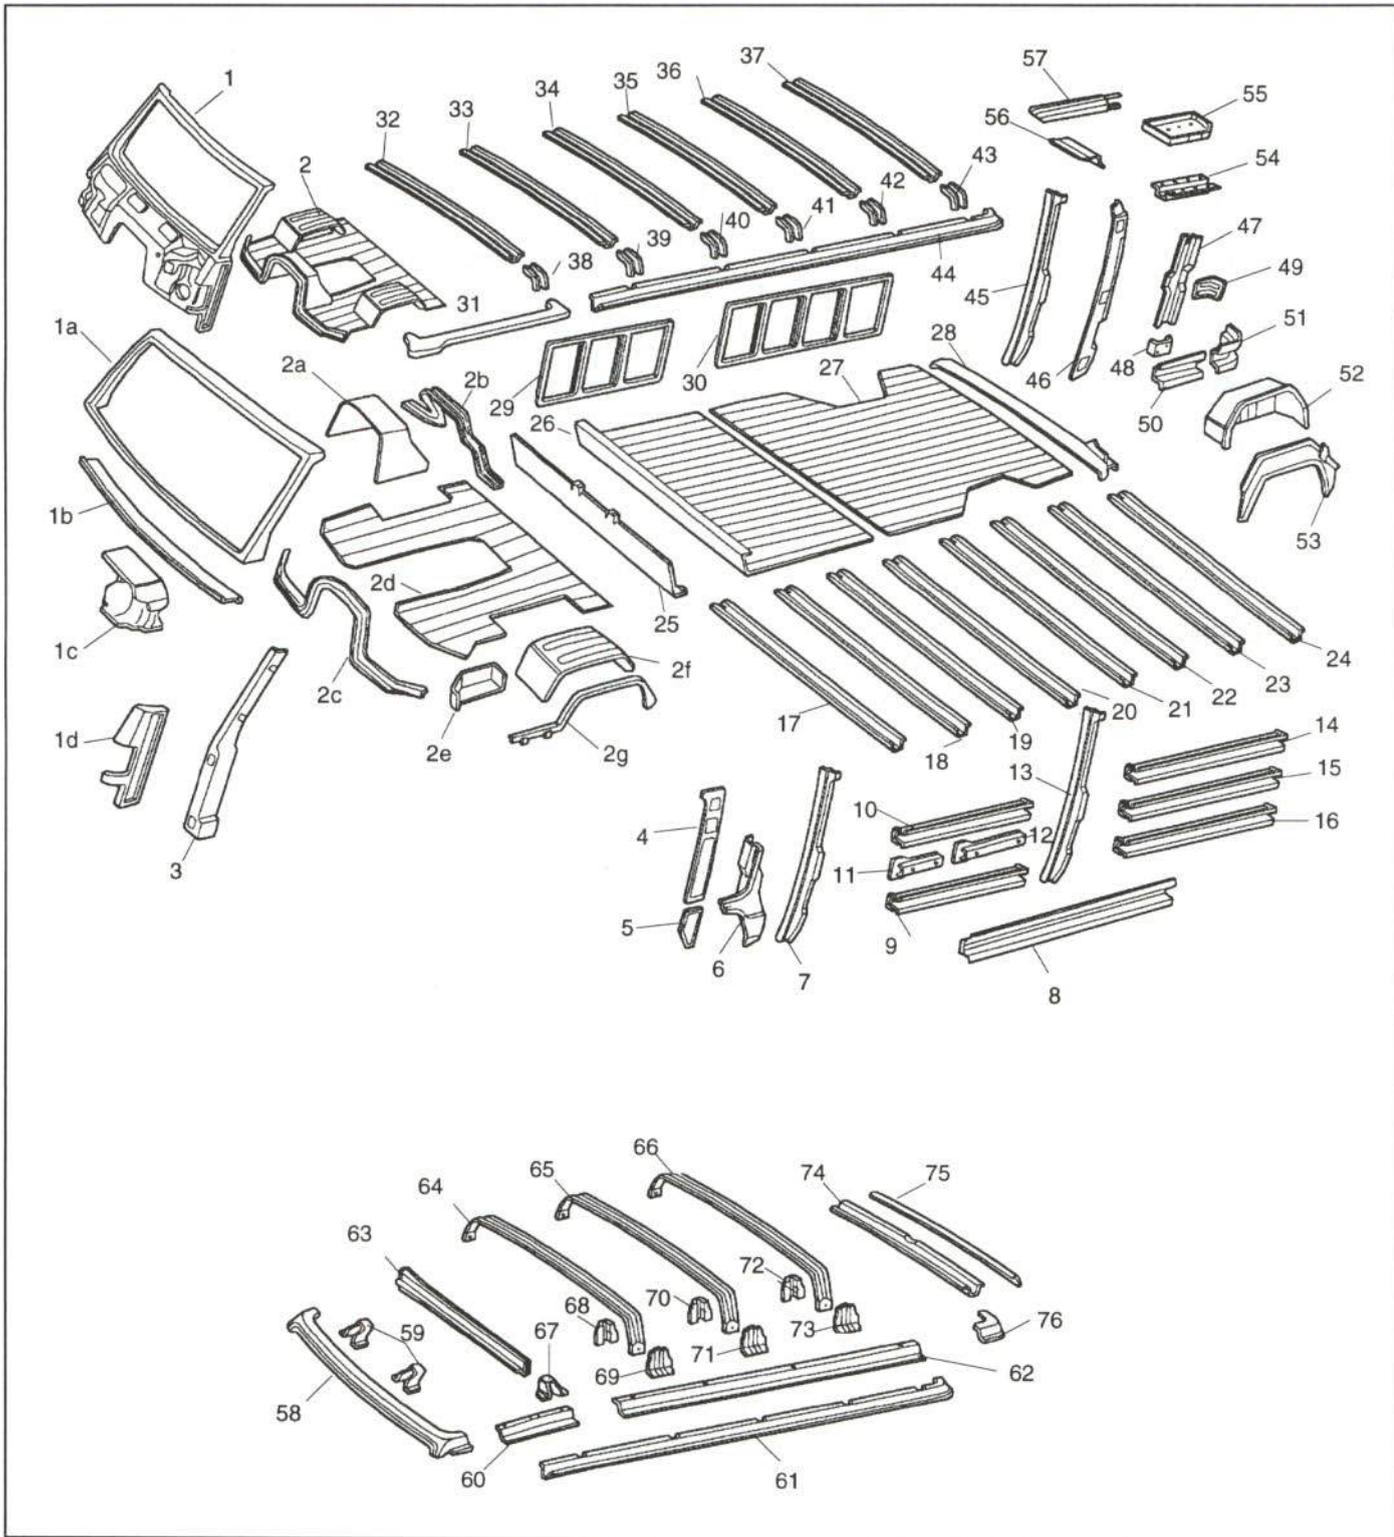
Figura 9.- Despiece interior de la carrocería

DESPIECE INTERIOR DE LA CARROCERÍA

1. Frontal completo
 - 1a. Marco de luna
 - 1b. Soporte de unión
 - 1c. Caja de aireación
 - 1d. Cierre interior de aleta
2. Piso delantero completo
 - 2a. Caja motor

- 2b. Cierre de unión
 - 2c. Refuerzo de cierre central
 - 2d. Piso delantero
 - 2e. Soporte de unión de pase de rueda
 - 2f. Pase de rueda delantero
 - 2g. Refuerzo de pase de rueda

3. Pilar delantero
4. Refuerzo interior de pilar central
5. Refuerzo inferior de pilar central
6. Refuerzo de unión de pilar central
7. Pilar de unión de costado central

8. Refuerzo de estribo
9. Tirante inferior de pared lateral
10. Tirante superior de pared lateral
11. Soporte anterior de guía (*)
12. Soporte posterior de guía (*)

13. Pilar de unión de costados
14. Tirante superior
15. Tirante central
16. Tirante inferior
17. Primera traviesa de piso
18. Segunda traviesa de piso
19. Tercera traviesa de piso

20. Cuarta traviesa de piso
21. Quinta traviesa de piso
22. Sexta traviesa de piso
23. Séptima traviesa de piso
24. Octava traviesa de piso
25. Traviesa de unión entre pisos

26. Piso central
27. Piso trasero
28. Refuerzo de traviesa trasera
29. Refuerzo de costado central
30. Refuerzo de costado trasero
31. Refuerzo delantero de techo

32. Primera cercha de techo
33. Segunda cercha de techo
34. Tercera cercha de techo
35. Cuarta cercha de techo
36. Quinta cercha de techo
37. Sexta cercha de techo (**)

38. Primer refuerzo de unión entre cercha y larguero de techo.
39. Segundo refuerzo de unión entre cercha y larguero de techo.
40. Tercer refuerzo de unión entre cercha y larguero de techo.

41. Cuarto refuerzo de unión entre cercha y larguero de techo.
42. Quinto refuerzo de unión entre cercha y larguero de techo.
43. Sexto refuerzo de unión entre cercha y larguero de techo (**)

44. Larguero de techo
45. Pilar de unión del pilar posterior
46. Refuerzo del pilar posterior
47. Guía de fijación de rueda de repuesto

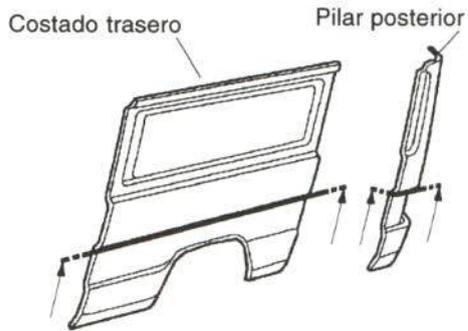
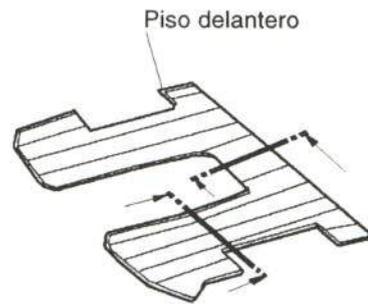
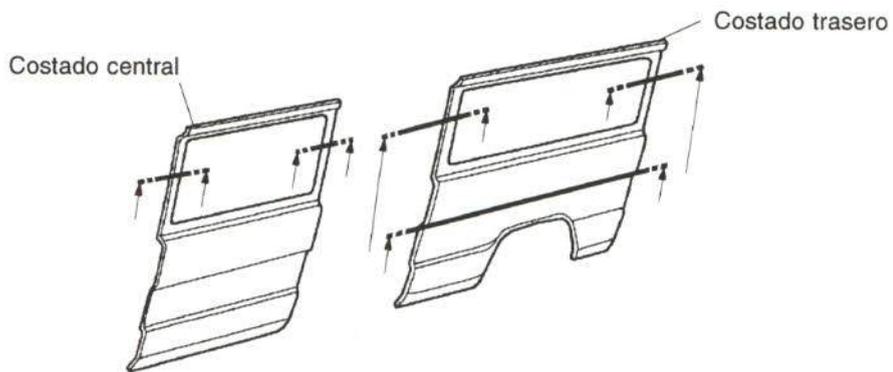
Figura 10.- Sustituciones parciales

En la figura 10 se detallan las secciones de ahorro que recomienda el fabricante y la zona próxima por la que debe cortarse cada pieza.

VERSIÓN FURGÓN

PIEZAS EXTERIORES

PIEZAS INTERIORES

VERSIÓN COMBI

Para la reparación de la MB 100, el fabricante contempla la sustitución parcial (o de ahorro) de diversas piezas de la carrocería. De esta forma, generalmente se consigue un ahorro de tiempo de la reparación, así como un menor coste. Asimismo, se evitan daños en las zonas de la carrocería que no

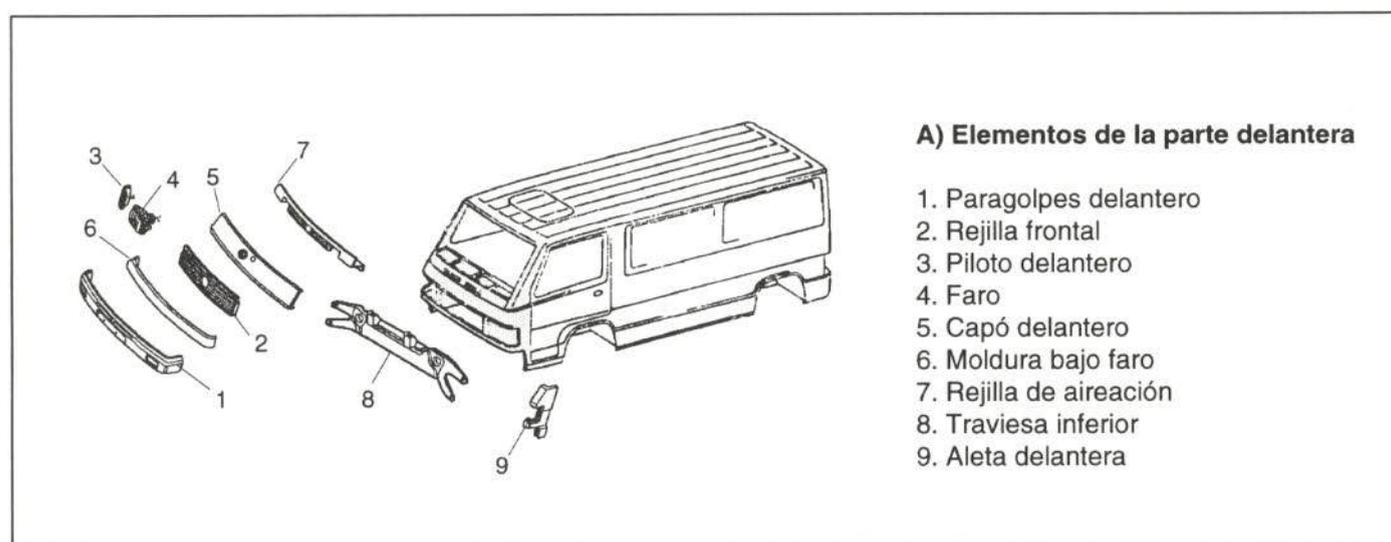
Figura 11.- Elementos de la parte delantera

A continuación se analizan las piezas de la parte delantera del vehículo.

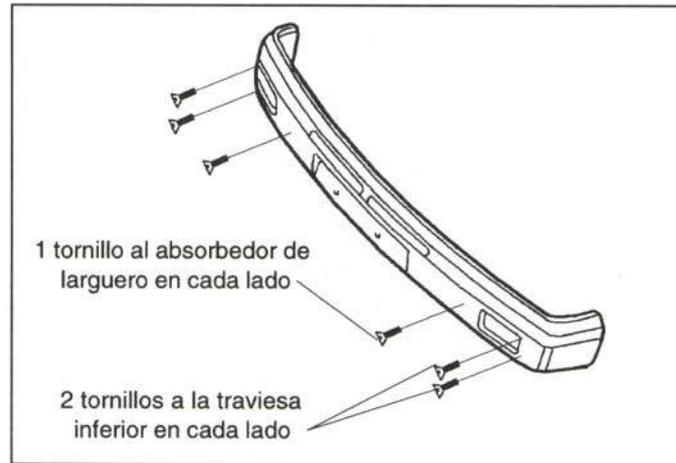
Figura 12.- Unión de la travesía superior

En la figura 12 se muestra la fijación de este elemento.

- Paragolpes (figura 12)
- Soltar protección de cárter
- Soltar soporte inferior de radiador

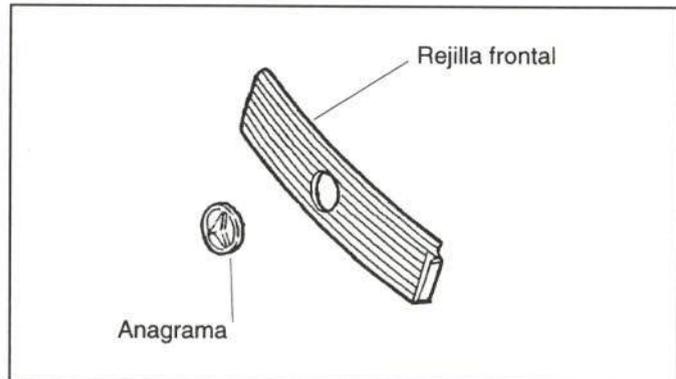
Figura 13.- Comercialización de la rejilla frontal

Se comercializa como pieza de recambio independiente, así como su anagrama (figura 13).

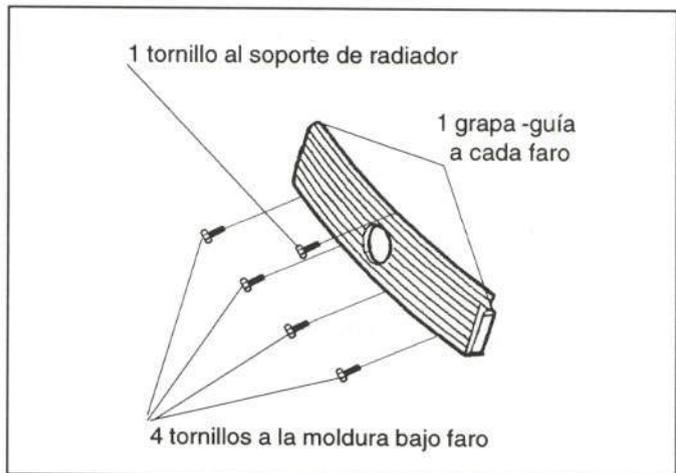
Figura 14.- Fijación de la rejilla frontal

La rejilla frontal va fijada mediante tornillos y grapas, cuyo número y distribución se muestran en la figura 14.

- Abatir capó delantero
- Rejilla frontal (figura 14)
- Pilotos (figura 15)
- Faros (figura 17)

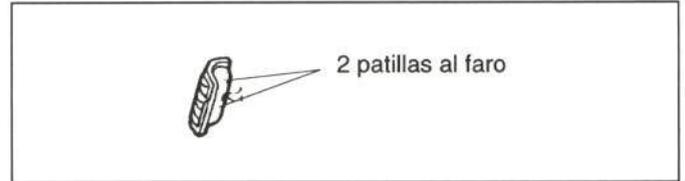
Figura 15.- Fijación del piloto

El piloto delantero va fijado al faro mediante dos patillas (figura 15).

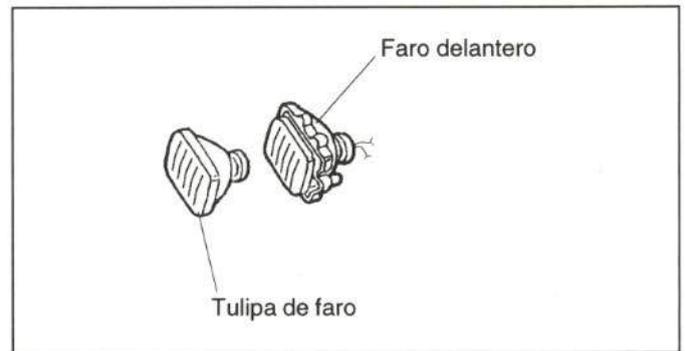
Figura 16.- Comercialización del faro

Se comercializa completo como pieza de recambio independiente, existiendo la posibilidad de adquirir su tulipa por separado (figura 16).

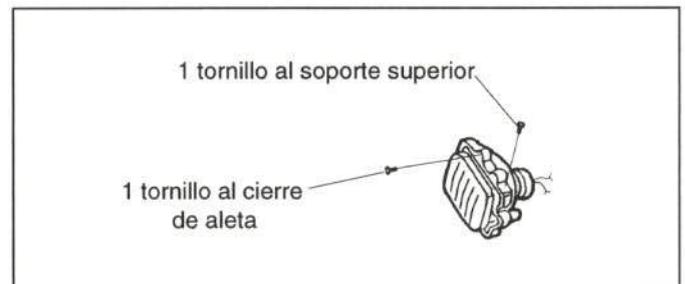
Figura 17.- Fijación del faro

El faro va fijado mediante dos tornillos. En la figura 17 se muestran estos tornillos.

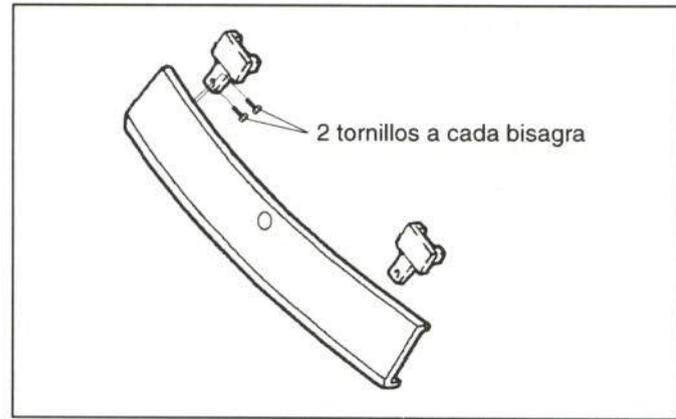
Figura 18.- Fijación del capó delantero

En la figura 18 se muestra su fijación.

- Capó delantero (figura 18)

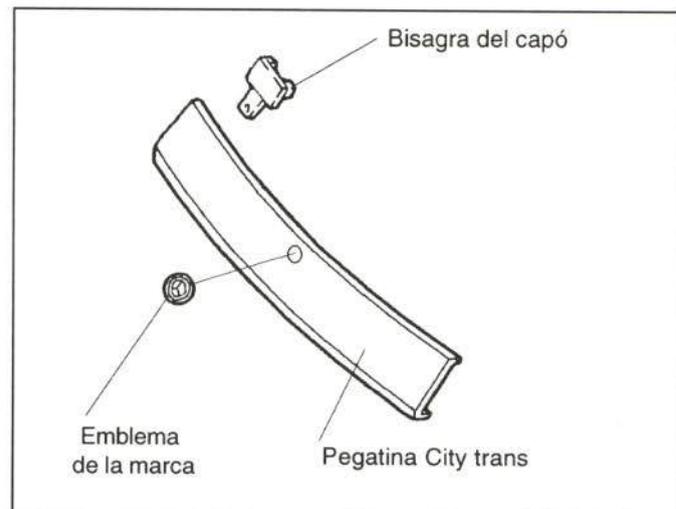
Figura 19.- Elementos del capó delantero

En caso de proceder a la reparación del capó delantero, se desmontarán unos u otros de los elementos anteriormente mencionados, en función de la magnitud y localización del daño.

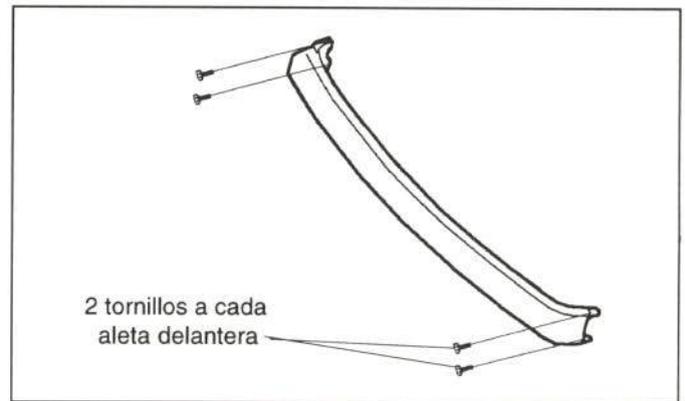
Figura 20.- Fijación de la moldura bajo faro

En la figura 20 se muestra su fijación.

- Faro (figura 17)
- Paragolpes (figura 12)
- Moldura bajo faro (figura 20)
- Freno de puerta
- Puerta delantera
- Embellecedor inferior
Fijado por 2 tornillos
- Aleta delantera (figura 25)
- Luna parabrisas
Pegada
- Retirar moqueta de piso
- Moqueta inferior de pilar
- Interruptor de luz interior
Fijado por 1 tornillo
- Placa del constructor (lado derecho)
- Placa de homologación
- Pegatinas
- Retirar moldura vierteaguas
- Retirar instalación eléctrica
- Proteger interior del vehículo

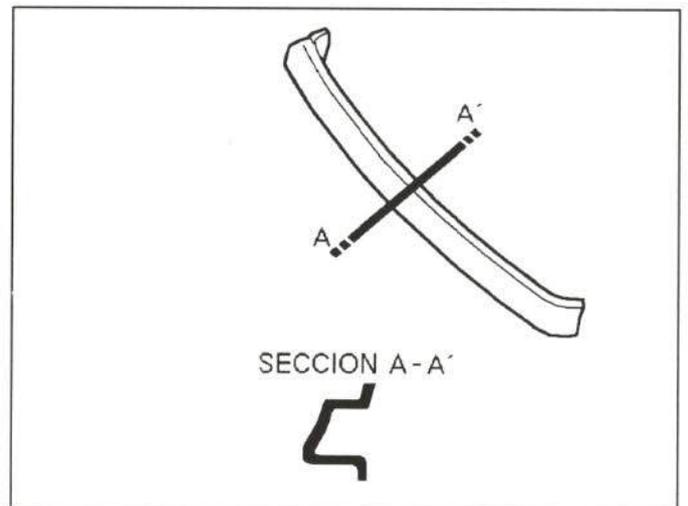
Figura 21.- Accesibilidad de la moldura bajo faro

Buena, debido a su configuración abierta. En la figura 21 se muestra su sección.

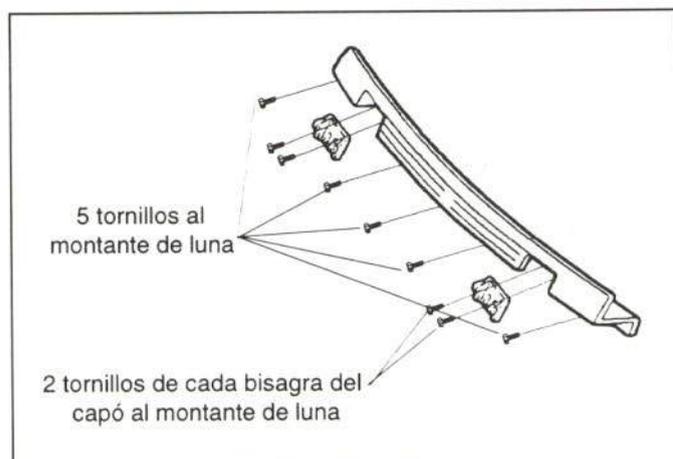
Figura 22.- Fijación de la rejilla de aireación

Atornillada, tal como se muestra en la figura 22.

- Capó delantero (figura 18)
- Rejilla de aireación (figura 22)
- Rejilla frontal (figura 14)
- Piloto (figura 15)
- Faro (figura 17)
- Paragolpes (figura 12)
- Moldura bajo faro
- Freno de puerta
 - Fijado por un pasador
- Puerta delantera
 - Fijada por 3 tornillos a cada bisagra
- Embellecedor inferior
 - Fijado por 2 tornillos

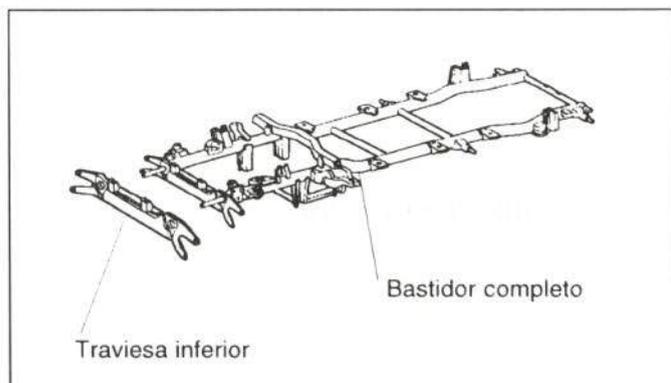
Figura 23.- Comercialización de la traviesa inferior

El fabricante la comercializa como pieza de recambio independiente o formando parte del bastidor completo. En la figura 23 queda reflejada su comercialización.

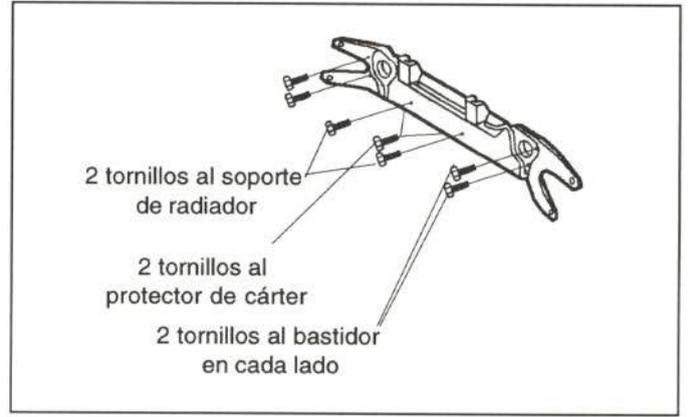
Figura 24.- Fijación de la travesa inferior

La travesa inferior va atornillada al bastidor. En la figura 24 se muestra la distribución de los tornillos.

El acceso para el reparador es bueno, una vez desmontados los accesorios. Existe la posibilidad de repararla desmontada.

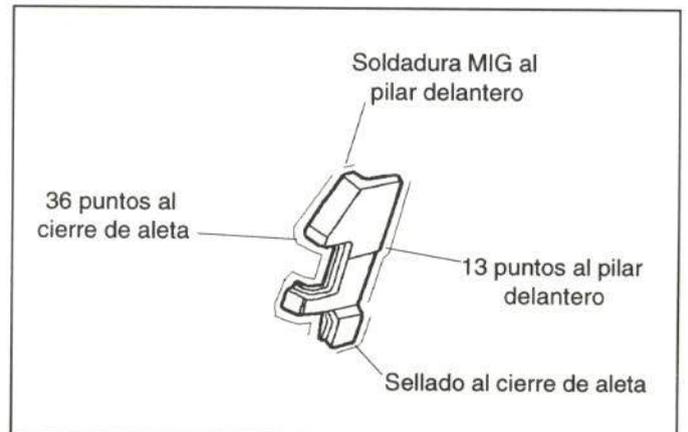
Figura 25.- Unión de la aleta delantera

La aleta delantera va soldada al resto de la carrocería. En la figura 25 se muestra el número y la distribución de los puntos de soldadura.

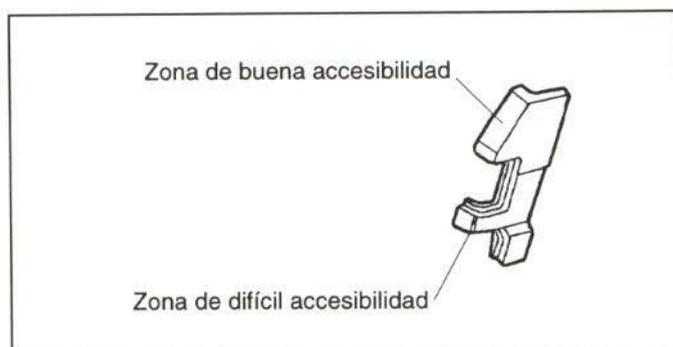
Figura 26.- Accesibilidad de la aleta delantera

Presenta zonas de distinta accesibilidad. En la figura 26 se muestran dichas zonas.

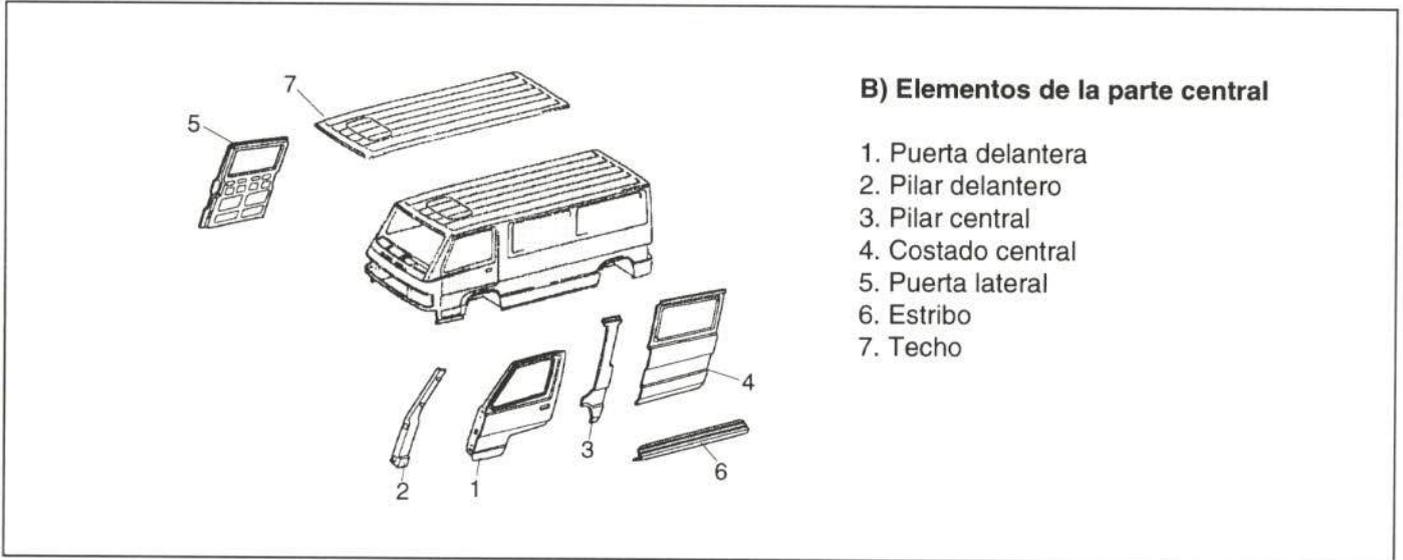
Figura 27.- Elementos de la parte central

En este apartado se analizan las piezas de la parte central que comercializa el fabricante y que son susceptibles de daños en colisiones laterales.

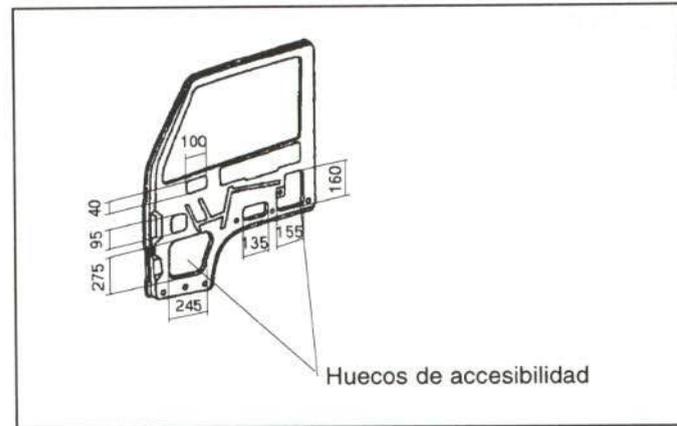
Figura 28.- Accesibilidad de la puerta delantera

El acceso para el reparador queda limitado a los huecos que presenta su armazón. En la figura 28 se detallan las dimensiones de estos huecos.

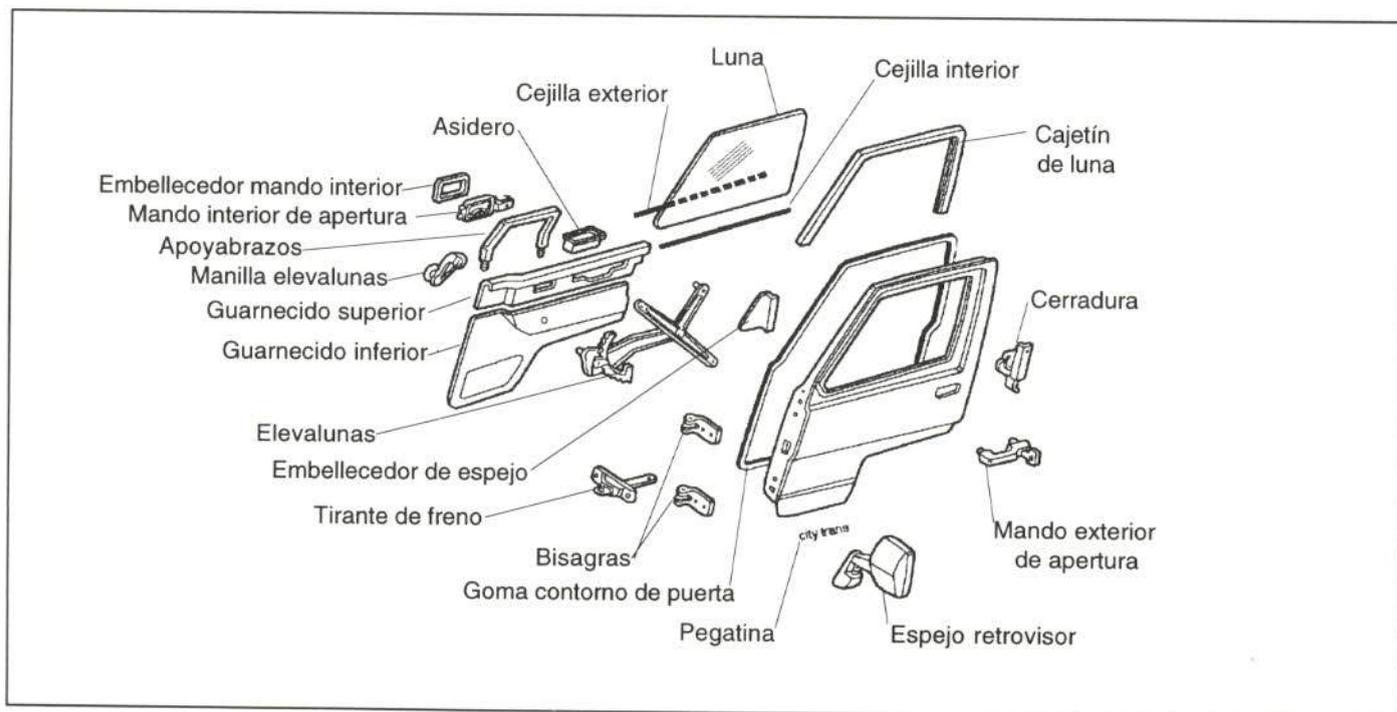
Figura 29.- Elementos de la puerta delantera

- Apoyabrazos
Fijados por 2 tornillos
- Asidero
Fijado por 1 tornillo
- Manilla elevalunas
Fijada por 1 tornillo
- Embellecedor de mando interior de apertura
Fijado por 4 grapillas
- Mando de seguro
Fijado por 1 tornillo
- Cejilla interior
Encajada a presión
- Embellecedor interior de espejo
Fijado por 2 grapas
- Guarnecido superior
Fijado por 4 grapas
- Cerradura
Fijada por 2 tornillos
- Mando exterior de apertura
Fijado por 2 tornillos
- Mando interior de apertura
Fijado por una corredera

- Elevelunas
 - Fijado por 4 tornillos
- Cejilla exterior
 - Encajada a presión
- Luna
 - Encajado a presión
- Cajetín de luna
 - Encajado a presión
- Espejo
 - Fijado por 3 tornillos
- Goma de ajuste de puerta
 - Encajada a presión
- Pegatina "City trans"
- Freno de puerta
 - Fijado por 2 tornillos a la puerta

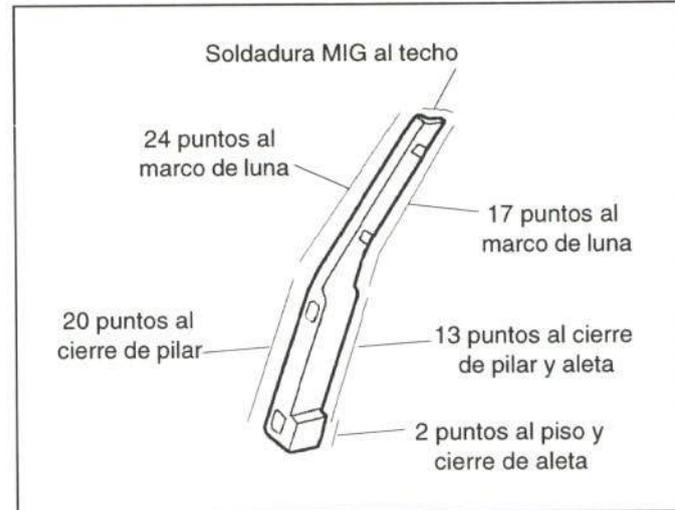
Figura 30.- Unión del pilar delantero

El pilar delantero va unido a la carrocería mediante puntos y cordones de soldadura, cuyo número y distribución se muestran en la figura 30.

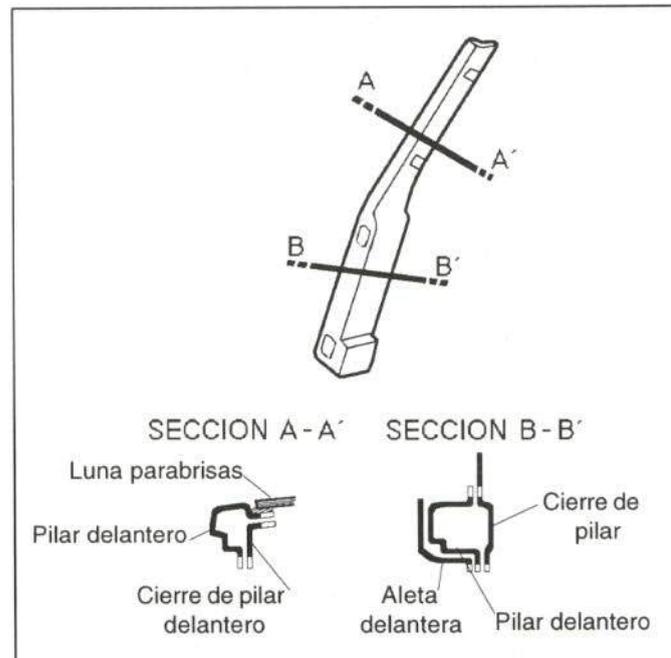
Figura 31.- Accesibilidad del pilar delantero

El pilar delantero presenta un difícil acceso para el reparador, al tener una configuración cerrada. En la figura 31 se muestran las secciones de dicha pieza.

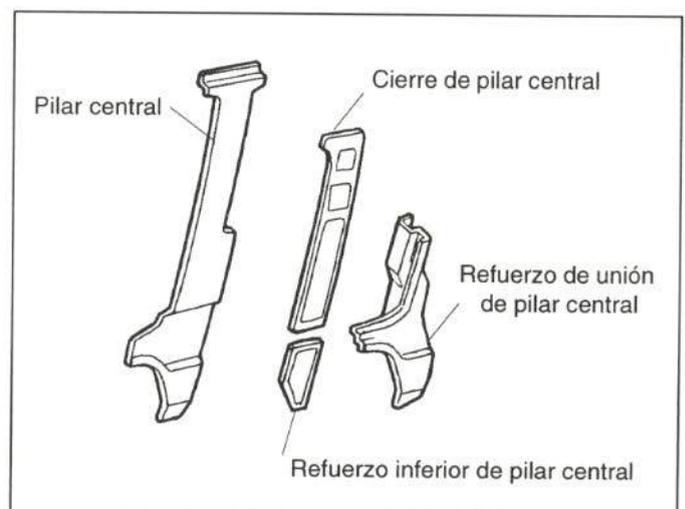
Figura 32.- Comercialización del pilar central

El fabricante comercializa el pilar central como pieza de recambio independiente, así como sus refuerzos interior y cierres (figura 32).

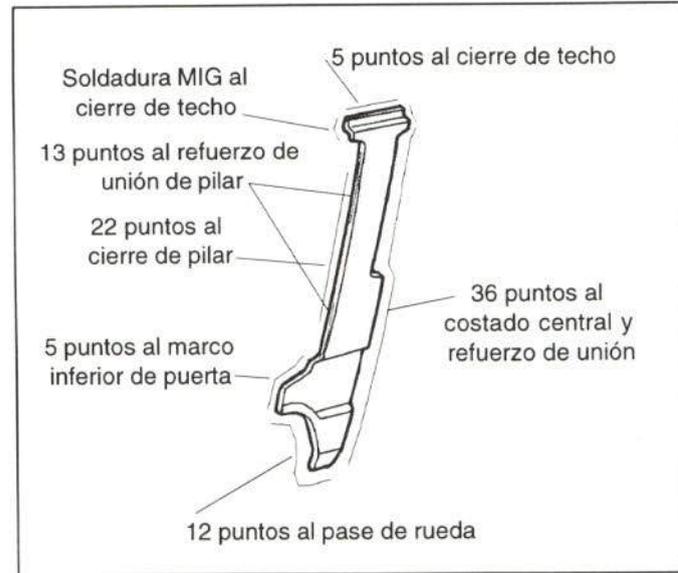
Figura 33.- Unión del pilar central

El pilar central va unido a la carrocería mediante una serie de puntos y cordones de soldadura, cuyo número y distribución se detallan en la figura 33.

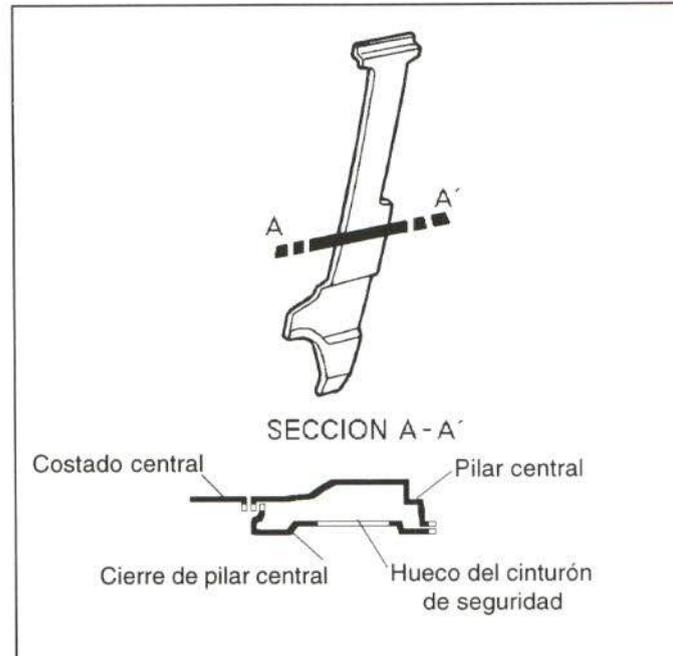
Figura 34.- Accesibilidad del pilar central

Difícil, debido a su configuración cerrada. En la figura 34 se representa su sección.

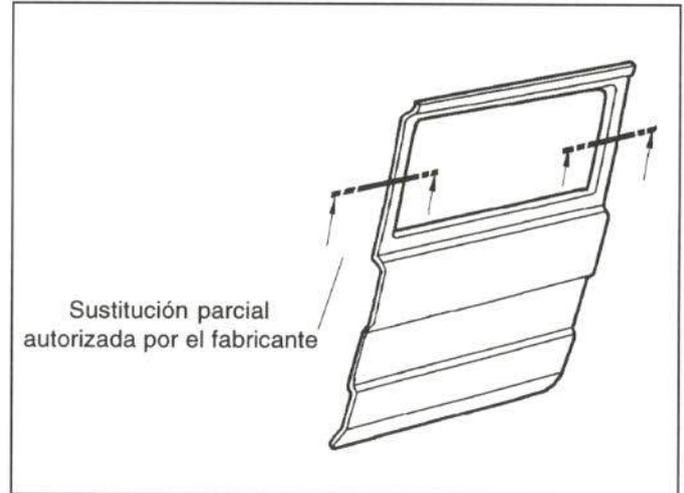
Figura 35.- Comercialización del costado central izquierdo

El fabricante lo comercializa como pieza de recambio independiente, autorizando una sustitución parcial (figura 35).

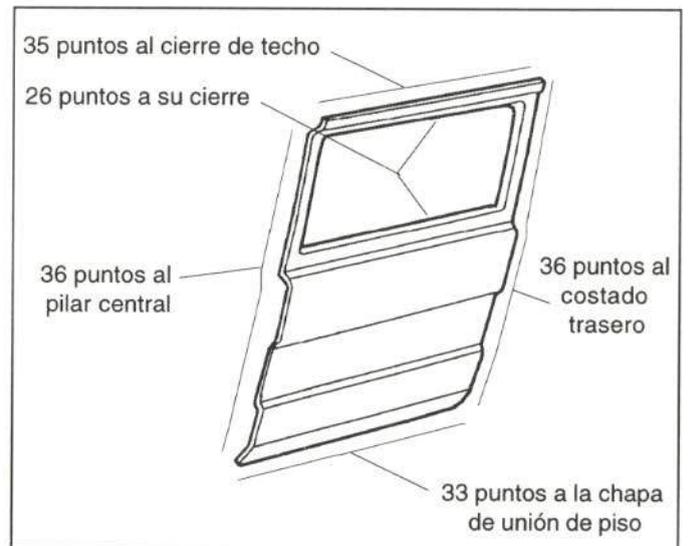
Figura 36.- Unión del costado central izquierdo

En la figura 36 se muestra la fijación de esta pieza.

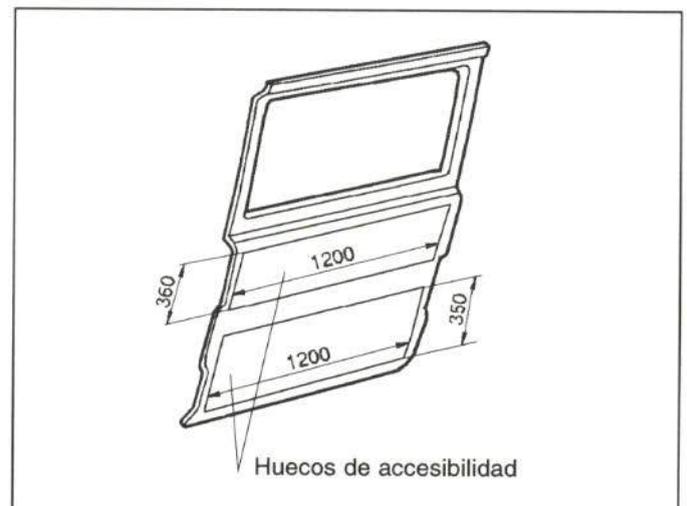
Figura 37.- Accesibilidad del costado central izquierdo

El acceso para el reparador se limita a los huecos que presenta su armazón. En la figura 37 se muestran dichos huecos, así como las zonas de accesibilidad.

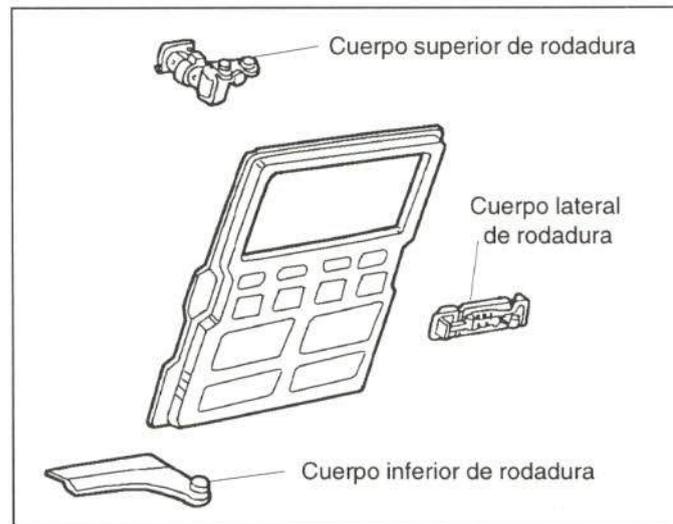
El fabricante la comercializa como pieza de recambio independiente, así como sus guías y mecanismos de cierre (figura 38).

La puerta va fijada mediante 2 tornillos a la guía superior, 2 a la inferior y a corredera sobre la guía lateral.

Figura 38.- Comercialización de la puerta lateral

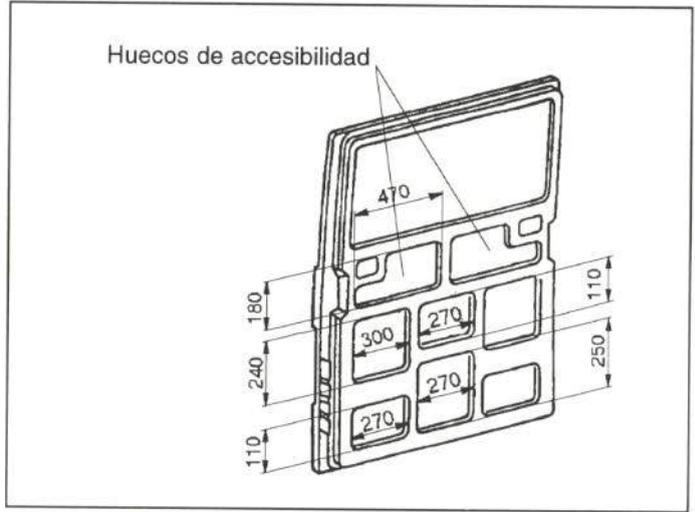
En la figura 39 se muestran los huecos de accesibilidad.

Figura 39.- Accesibilidad de la puerta lateral

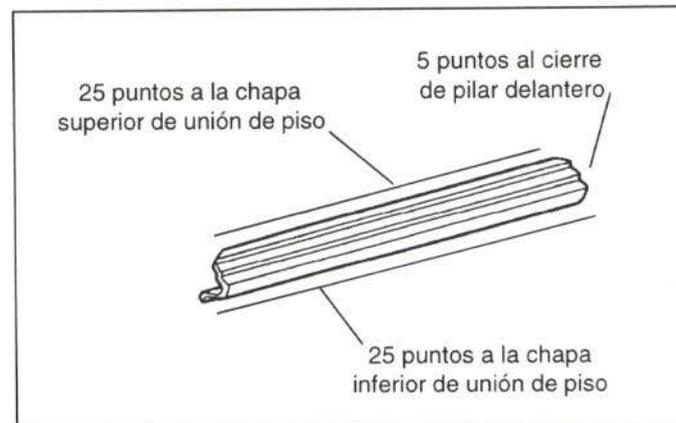
En la figura 40 se muestra la unión de esta pieza.

Figura 40.- Unión del estribo

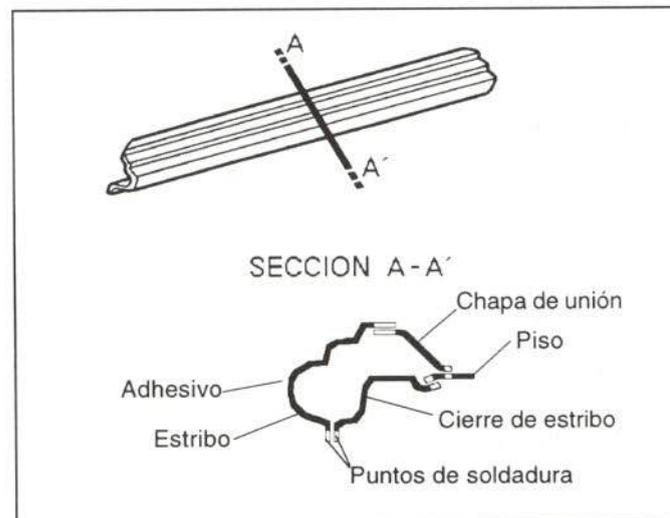
Difícil, debido a la configuración cerrada que forma con su cierre y piso (figura 41).

Figura 41.- Accesibilidad del estribo
