Manual Descriptivo y de Reparabilidad 1995

MANUAL DESCRIPTIVO Y DE REPARABILIDAD

MERCEDES BENZ
MB 100 CITY TRANS

- DESCRIPCIÓN BÁSICA
- ANÁLISIS DE REPARABILIDAD

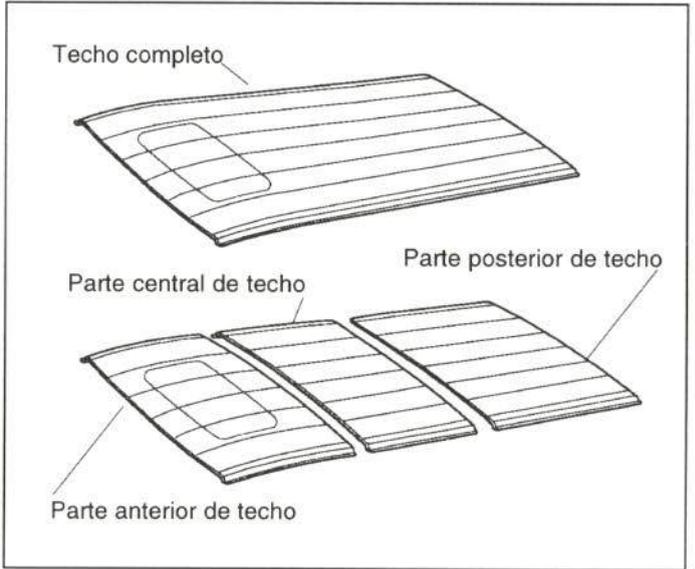
El fabricante lo comercializa completo, como pieza de recambio independiente, o bien la parte delantera, central o trasera por separado (figura 42).

Figura 42.- Comercialización del techo

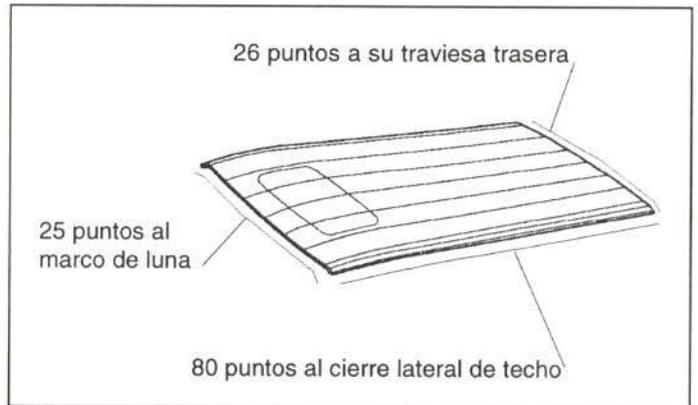
El techo va fijado a la carrocería mediante puntos de soldadura (figura 43).

Figura 43.- Unión del techo

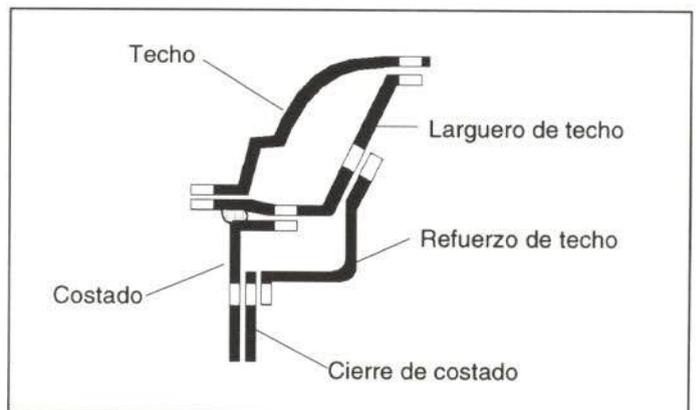
Presenta buen acceso, aunque las traviesas y los refuerzos laterales, dificultan el acceso en algunas zonas. En la figura 44 se muestra la sección lateral del techo.

Figura 44.- Sección lateral del techo

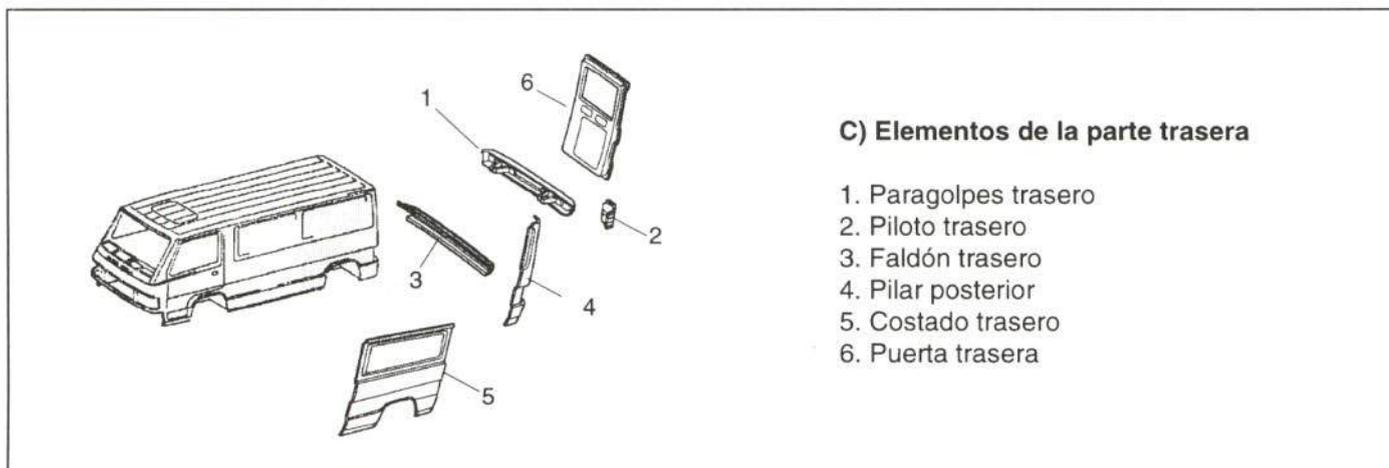
A continuación se analizan las piezas exteriores de la parte posterior de la MB 100.

Figura 45.- Elementos de la parte trasera

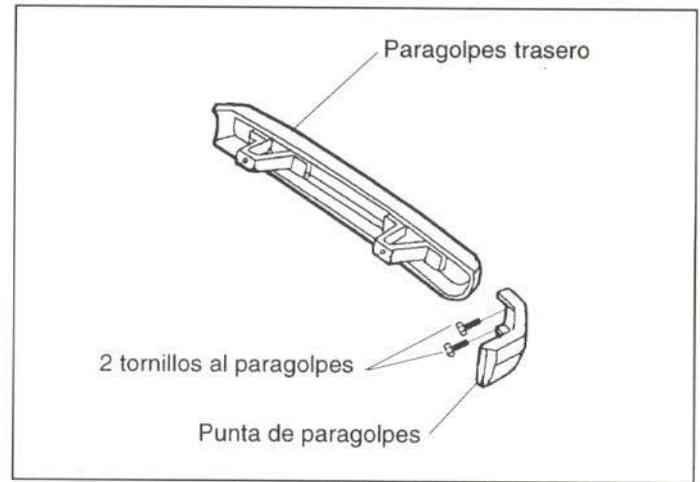
El fabricante lo comercializa como pieza de recambio independiente, así como sus puntas laterales (figura 46).

Figura 46.- Comercialización del paragolpes trasero

- Paragolpes (figura 46)
- Guías de patines de puertas

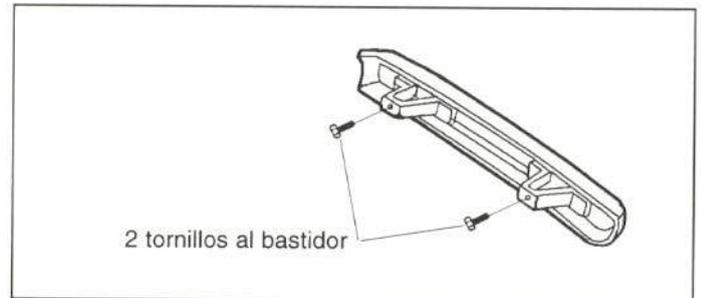
El paragolpes trasero va atornillado al bastidor. En la figura 47 se muestra su fijación.

Figura 47.- Unión del paragolpes

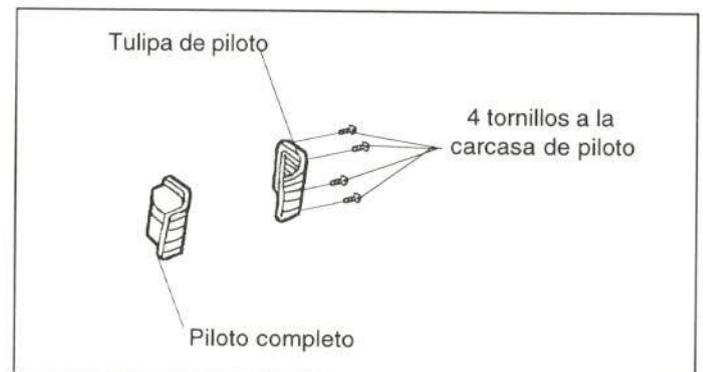
El fabricante lo comercializa completo, como pieza de recambio independiente, ofreciendo la posibilidad de adquirir su tulipa por separado (figura 48).

Figura 48.- Comercialización del piloto trasero

- Junquillo de puerta
- Puerta trasera
Fijada por 4 tornillos a cada bisagra
- Retirar moldura vierteaguas
- Gato de elevación (lado izquierdo)
- Rueda de repuesto (lado izquierdo)
- Batería (lado derecho)
- Piloto (figura 48)
- Salida de aireación
Fijada por 2 tornillos

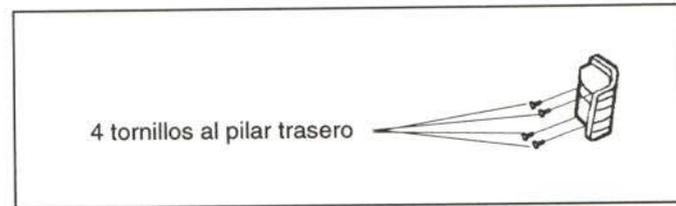
Su unión queda reflejada en la figura 49.

Figura 49.- Unión del piloto trasero

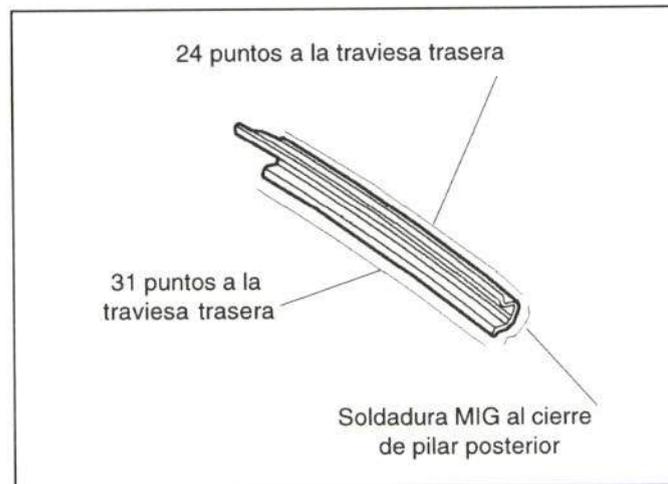
El faldón trasero va fijado a la carrocería mediante puntos de soldadura, cuyo número y distribución queda reflejado en la figura 50.

Figura 50.- Unión del faldón trasero

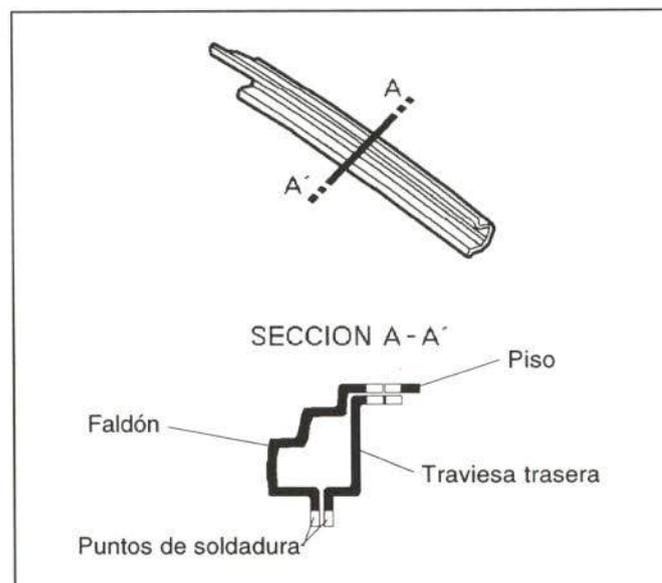
Difícil, debido a la configuración cerrada que forma con su cierre (figura 51).

Figura 51.- Accesibilidad del faldón trasero

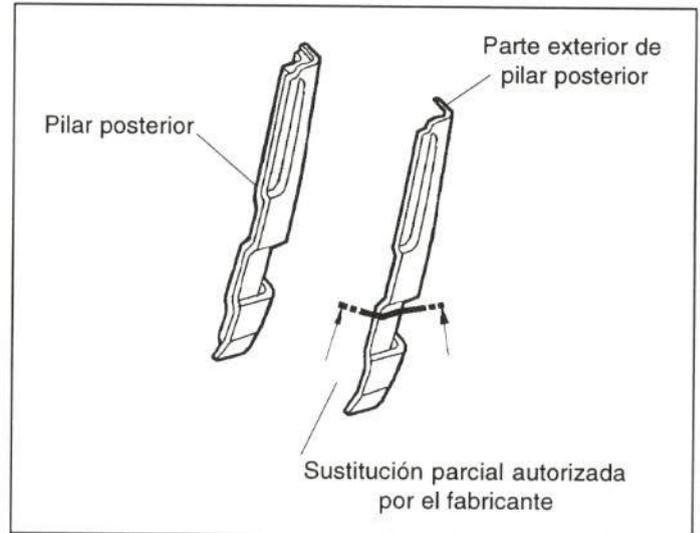
El fabricante comercializa el pilar posterior completo como pieza de recambio independiente. No obstante, también comercializa su parte exterior, en la que autoriza la sustitución parcial (figura 52).

Figura 52.- Comercialización del pilar posterior

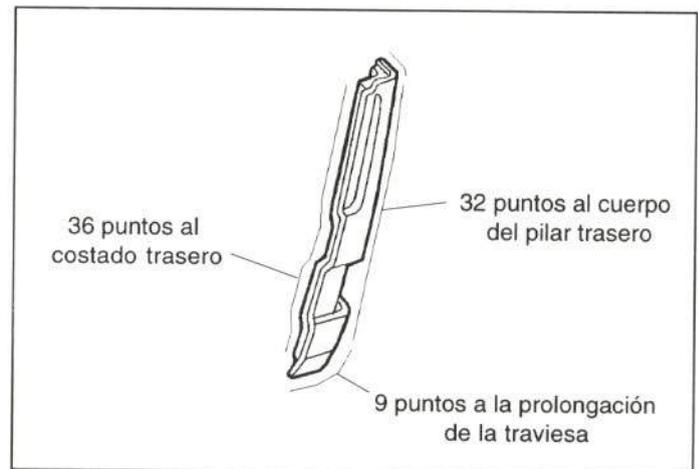
El pilar posterior va soldado a la carrocería. En la figura 53 queda reflejada su unión.

Figura 53.- Unión del pilar posterior

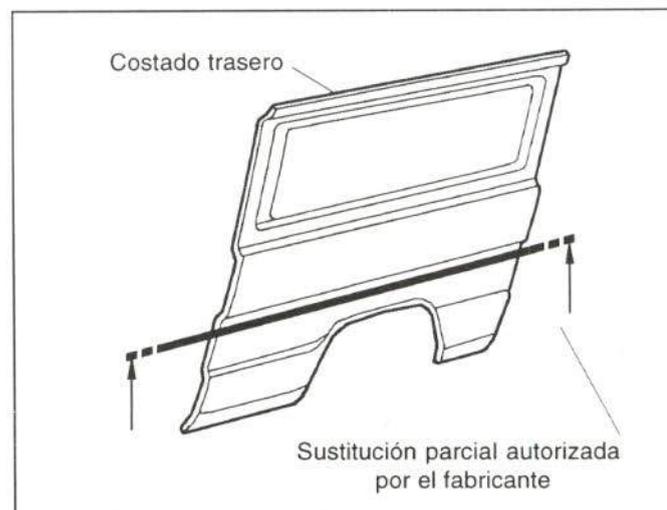
El fabricante comercializa el costado trasero como pieza de recambio independiente, y ofrece la posibilidad de realizar la sustitución parcial de este elemento (figura 54).

Figura 54.- Comercialización del costado trasero

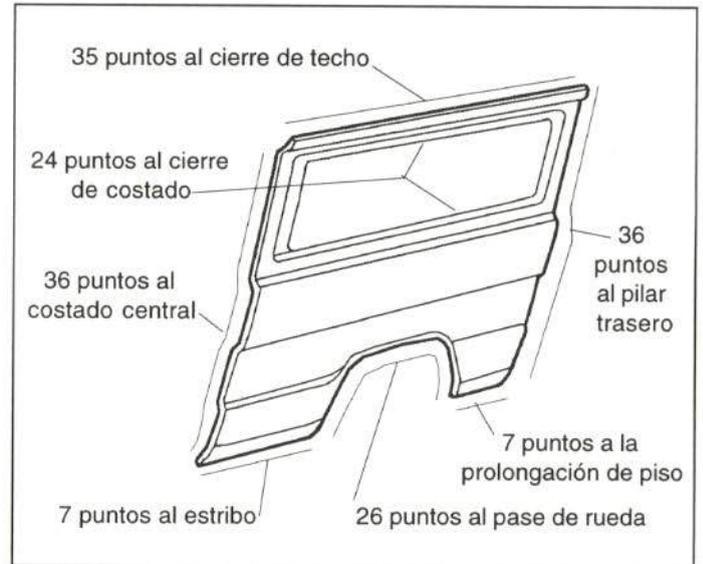
En la figura 55 queda reflejada la unión de esta pieza.

Figura 55.- Unión del costado trasero

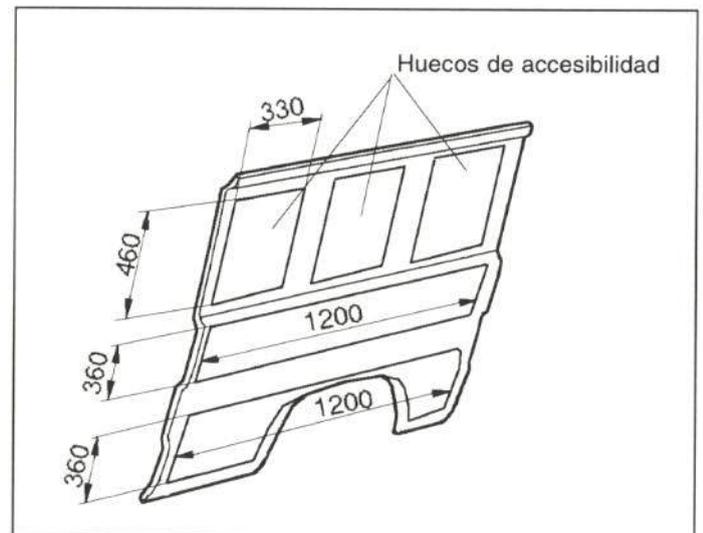
En la figura 56 se muestran los huecos de accesibilidad que presenta su armazón.

Figura 56.- Accesibilidad del costado trasero

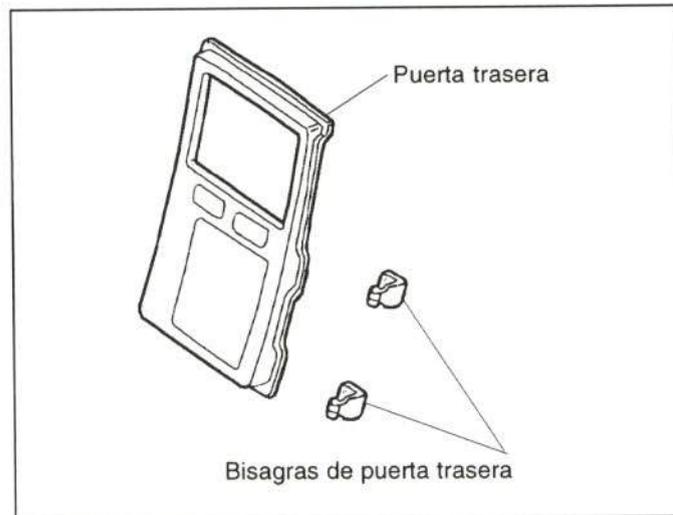
El fabricante la comercializa como pieza de recambio independiente, incluyendo sus bisagras, aunque estas últimas pueden adquirirse por separado (figura 57).

Figura 57.- Comercialización de la puerta trasera

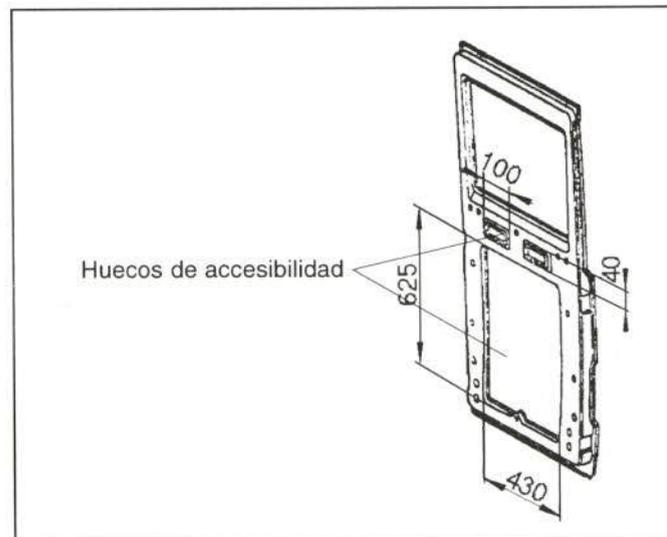
La figura 58 muestra los huecos de accesibilidad que presenta su armazón.

Figura 58.- Accesibilidad de la puerta trasera

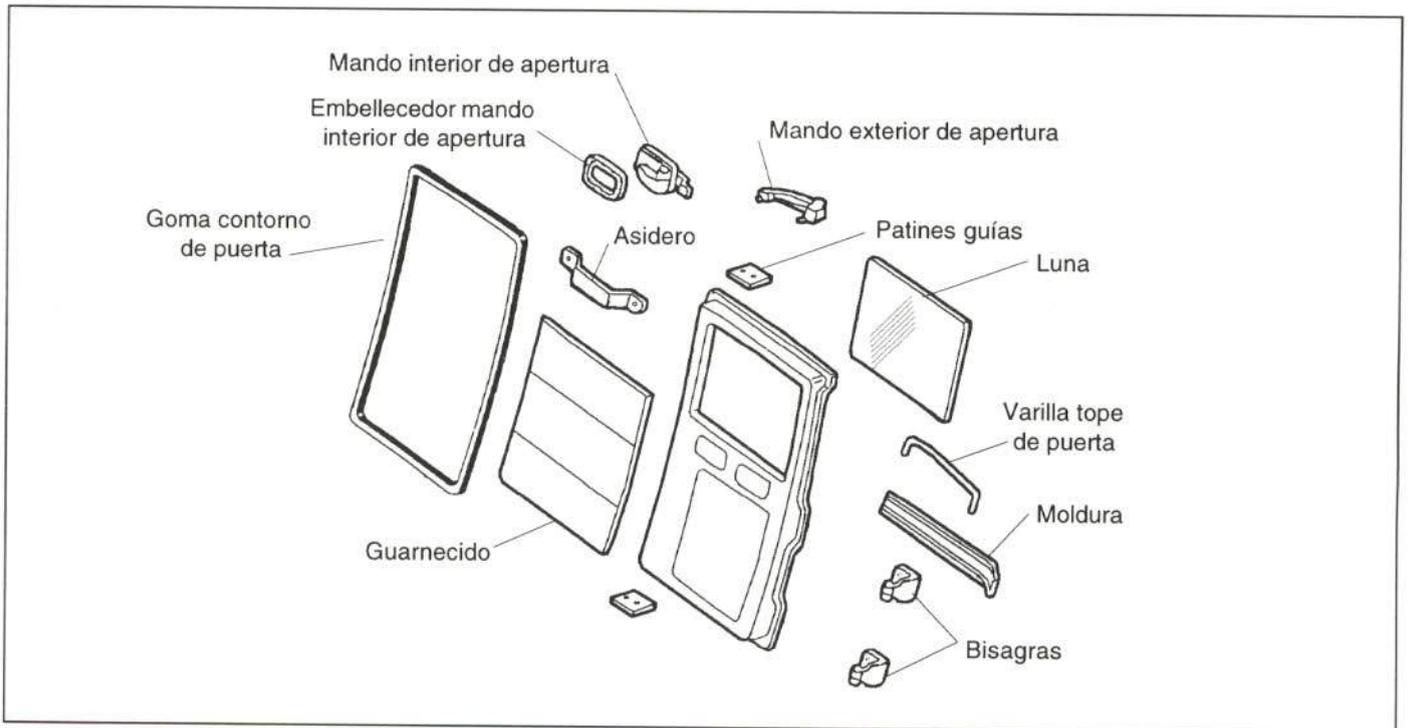
Figura 59.- elementos de la puerta trasera
