## BOLETIN TECNICO - INFORMATIVO

*En este boletín se exponen un resumen de las características de reparabilidad y los pasos previos a la sustitución o reparación de los elementos exteriores de chapa de la carrocería del SEAT IBIZA.*

#### REPARABILIDAD DEL SEAT IBIZA

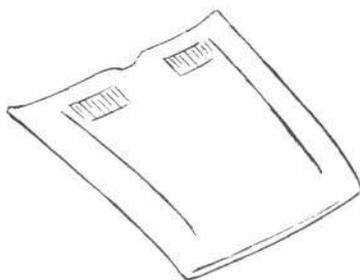
Fig. 7

- **Capot** (fig. 7). Va atornillado a dos bisagras con dos tornillos en cada una. Los refuerzos internos del capot son de chapa de 0,6 mm. de espesor, siendo el panel exterior de 0,7 mm. La accesibilidad para la reparación es normal, y en caso de coincidir el golpe con algún refuerzo, deberá cortarse éste y volver a soldarlo una vez reparado el panel exterior.
