BOLETIN TECNICO - INFORMATIVO

1. FALDON TRASERO DEL OPEL CORSA

2. PANEL LATERAL TRASERO DEL OPEL CORSA

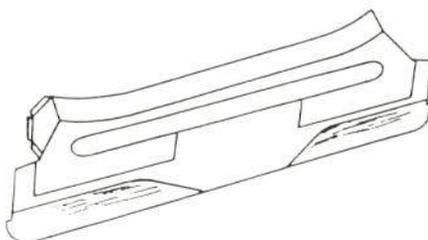
Suelda en sus extremos mediante 10 puntos de soldadura a cada panel lateral, y a través de otros 10 a cada uno de los refuerzos internos laterales. En su parte inferior une al piso del maletero con 26 puntos y a cada larguero de chasis con cuatro.

FIGURA 1.—Faldón trasero completo

1.1. Faldón trasero completo (fig. 1)

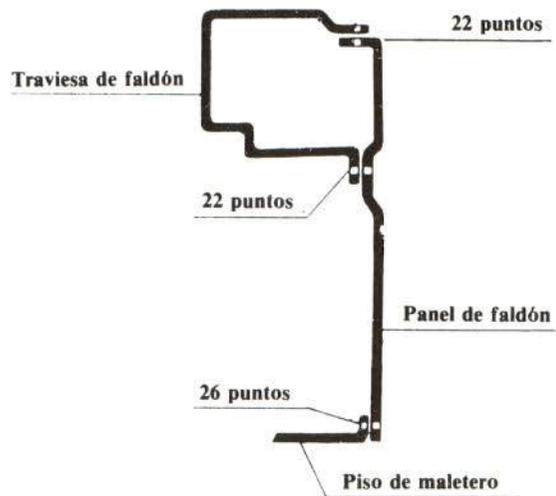
FIGURA 2.—Sección del faldón trasero

Esta pieza presenta un buen acceso en toda su superficie inferior, pudiéndose reparar fácilmente con las herramientas habitualmente usadas por el chapista en este tipo de reparaciones. La zona superior del faldón, junto con su traviesa de refuerzo presenta una configuración cerrada (véase fig. 2), por lo que la reparación requerirá un desgrapado previo de los puntos de soldadura que unen ambos elementos, para poder utilizar la palanca.

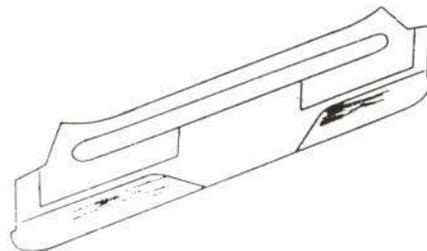
Para proceder a su sustitución deben eliminarse los 20 puntos que lo unen a los paneles laterales, los 26 que lo unen al piso del maletero, ocho a los largueros de chasis y 44 que ensamblan el panel a la traviesa refuerzo del faldón.

FIGURA 3.—Panel exterior del faldón trasero

1.2. Panel exterior del faldón (fig. 3)

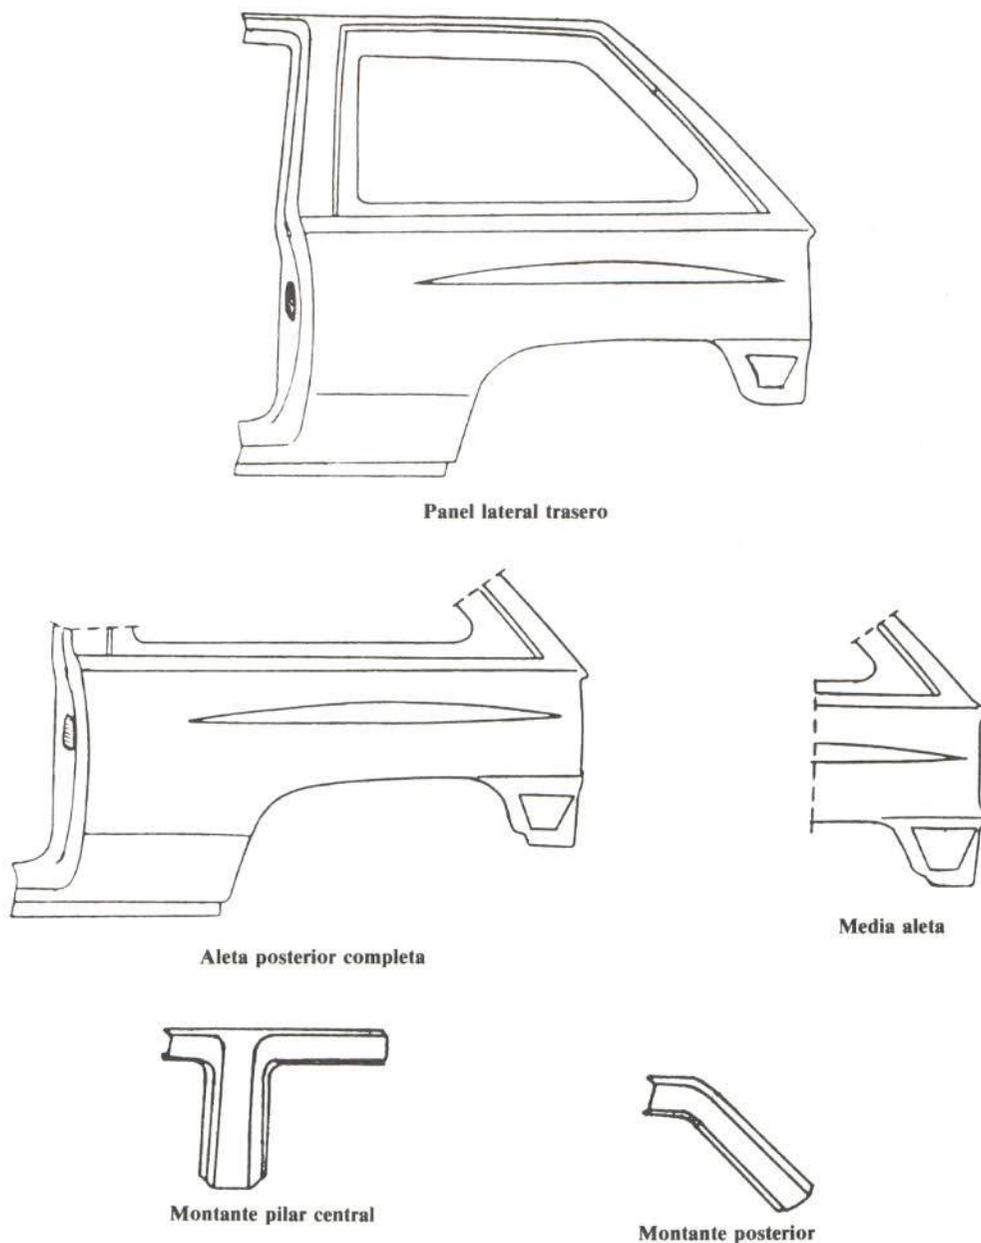
- Referencia 0183261: Aleta posterior izquierda.
- Referencia 0183269: Media aleta posterior izquierda.
- Referencia 0187101: Montante del pilar central izquierdo.
- Referencia 0183507: Montante posterior izquierdo.

FIGURA 5.—Opciones panel lateral trasero

Estas secciones se pueden ver en la figura 5, y son las enumeradas a continuación:
