## BOLETIN TECNICO - INFORMATIVO

#### **DIAGNOSIS DE DAÑOS EN CARROCERIAS PREVIOS A LA VALORACION**

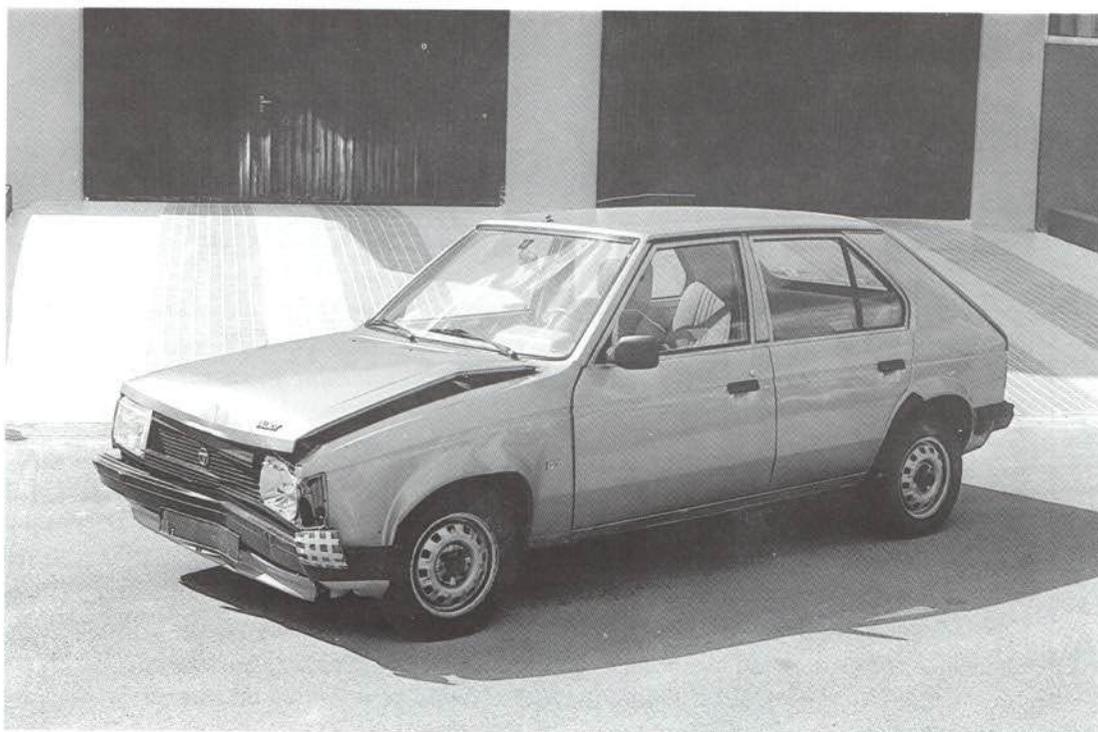
**FIGURA 1.**—Vehículo siniestrado.

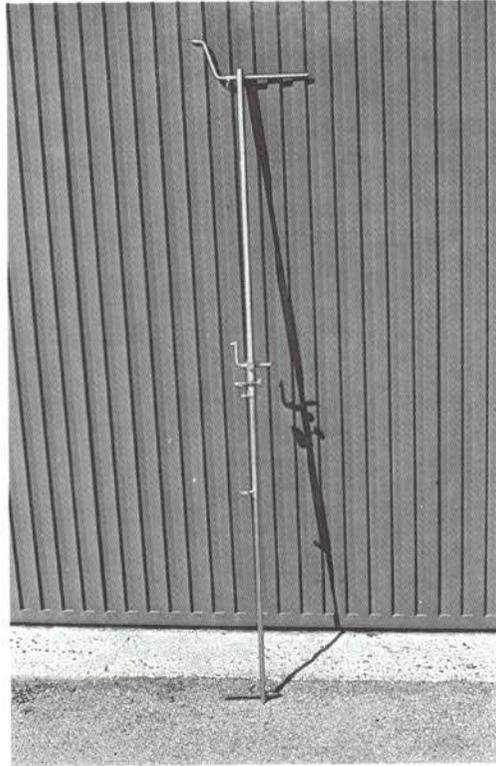
**FIGURA 2.**—Compás de varas.

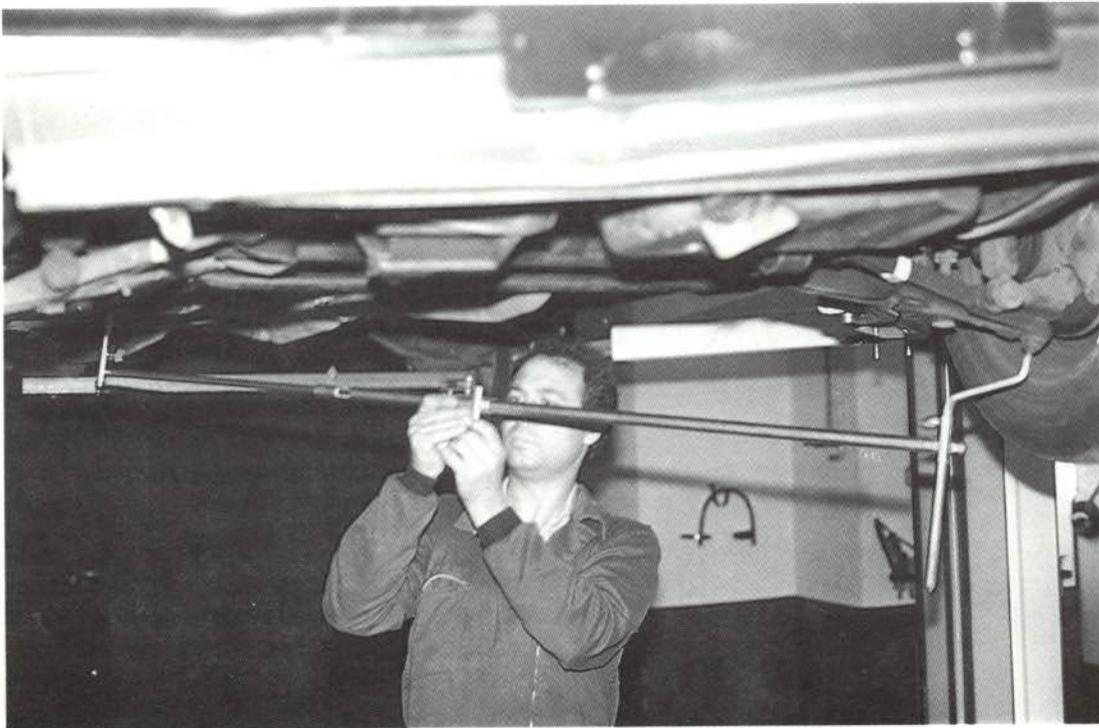
Dicho control consiste en comprobar sistemáticamente dimensiones longitudinales, transversales y, sobre todo, diagonales, que pueden obtenerse, en algunos casos, sin necesidad de valoración numérica, sino únicamente por comparación, verificando su simetría.

Tras haber comprobado las cotas de un lado se pasa al otro, en primer lugar, en el plano horizontal, y, posteriormente, en el plano vertical.

**FIGURA 3.**—Utilización del compás de varas.

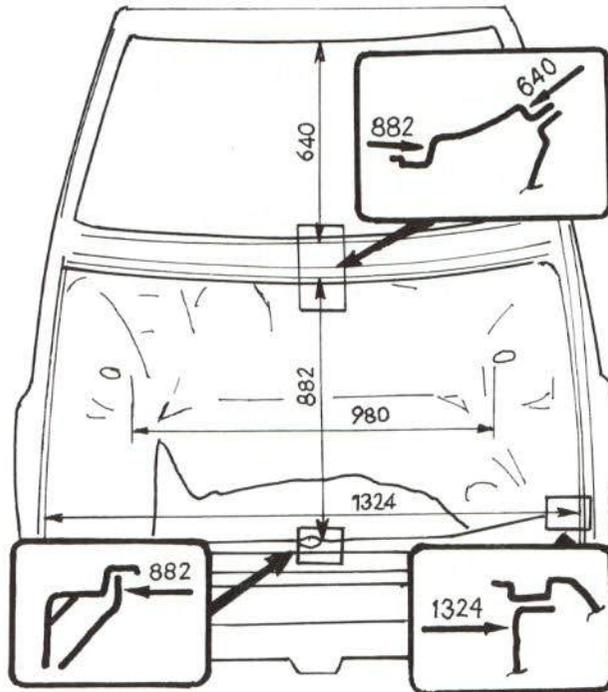
**FIGURA 4.**—Cotas para la comprobación del alojamiento de parabrisas, del compartimento del motor y de la distancia entre las dos mesetas de anclaje de los amortiguadores anteriores.

En las figuras siguientes se ilustran ejemplos de alojamientos de parabrisas, capó, distancias entre montantes, etcétera.

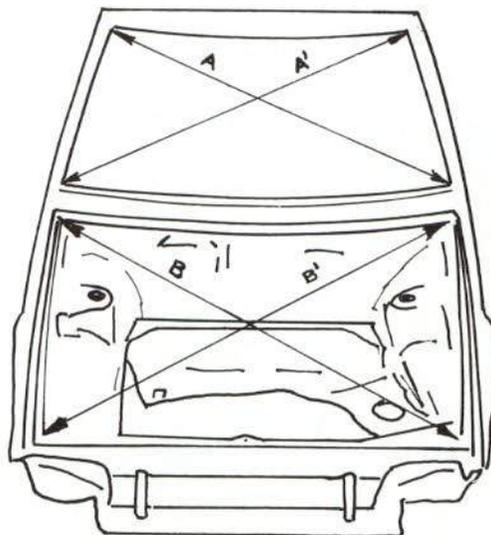
**FIGURA 5.**—Comprobación de las diagonales del alojamiento del parabrisas y del compartimento del motor. Las dos diagonales de cada uno de los alojamientos deben ser iguales:  $A = A'$  y  $B = B'$ .

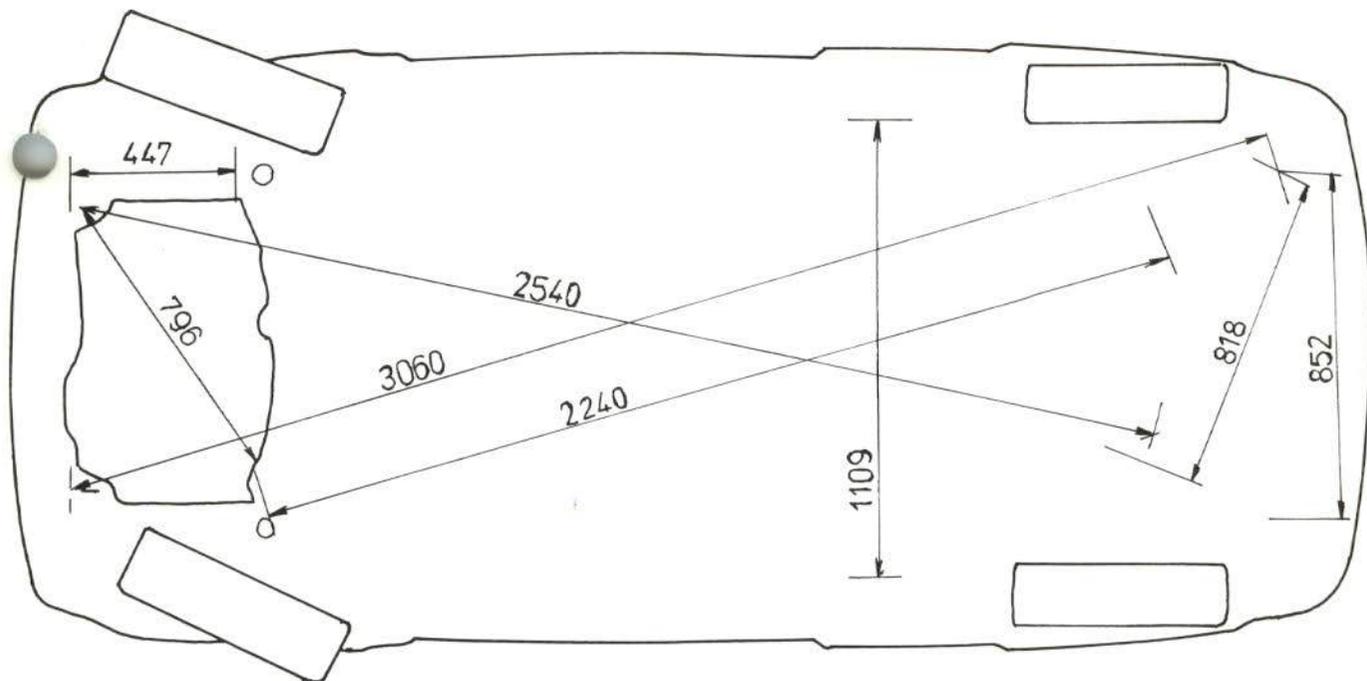
**FIGURA 6.**—Cotas para la comprobación del bajo de la carrocería (piso).

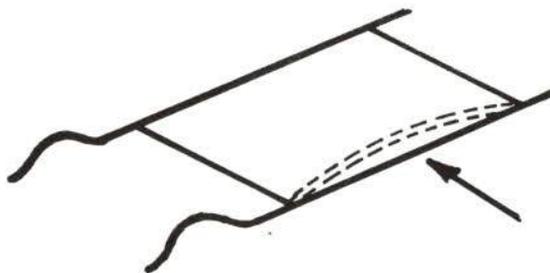
#### **a. Flexión lateral**

Cuando la parte frontal, central o trasera ha recibido un impacto lateral y el chasis está desalineado. No hay paralelismo entre los largueros. En caso de golpe central se produce una deformación conocida como «efecto banana».

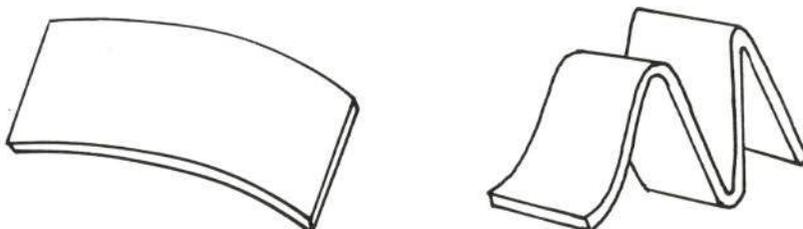
#### **b. Aplastamiento-pandeo**

Existe aplastamiento cuando una zona del vehículo ha visto reducidas sus dimensiones longitudinales y han aparecido arrugas. Esta deformación es típica en golpes frontales; puede presentarse en dos formas, según figuras adjuntas.

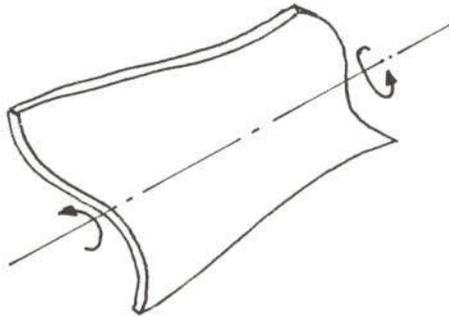
### c. Torsión

La torsión es el giro de una sección con respecto a otra situada en un plano paralelo. Se observa porque una esquina de la sección central del chasis está más alta que la esquina contigua.

Se puede comprobar también situando dos barras rectas, una en el principio de la pieza a medir y otra al final. La simple observación visual de la falta de paralelismo entre ambas barras detectará la torsión.

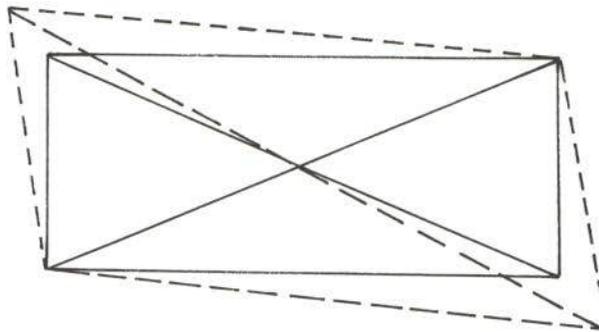
### d. Deformación romboidal

Se comprueba cuando el chasis pierde sus escuadras. La comprobación de las diagonales suele ser suficiente para observarlo.

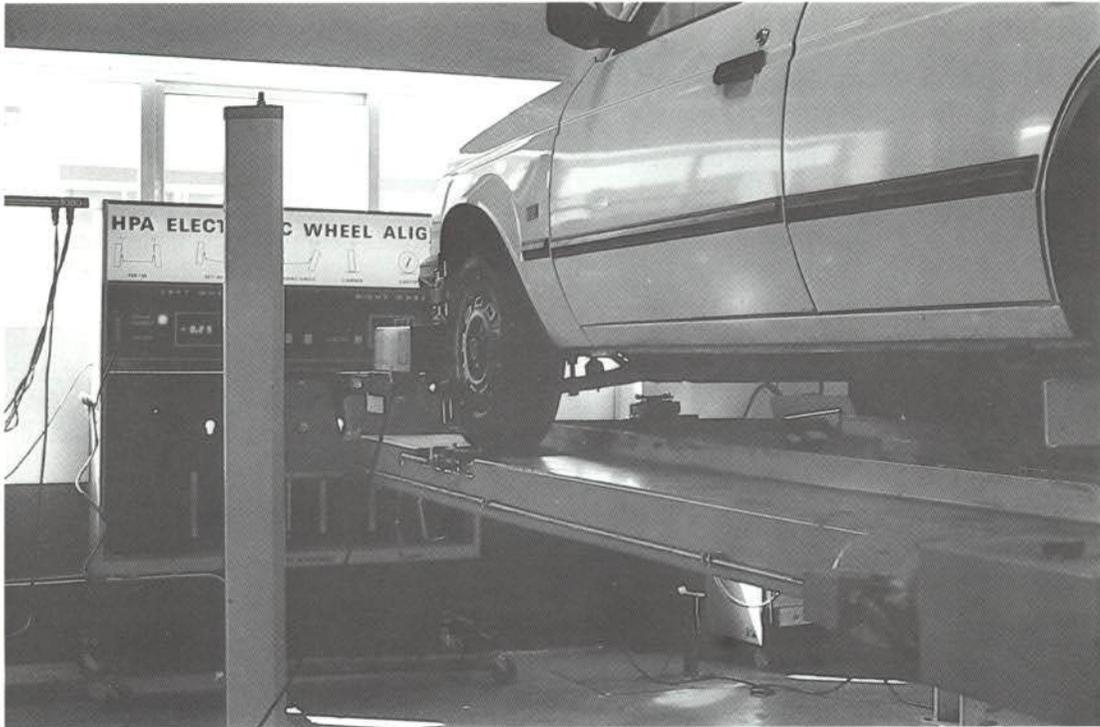
- Control de la inclinación de la caída de la rueda.
- Control de la inclinación del eje del pivote.
- Control y reglaje del paralelismo de las ruedas.
- Control de la convergencia de las ruedas.

**FIGURA 7.**—Control de ejes.
