Por Juan Manuel Muñoz Rodríguez

## Daños en el depósito: ¿sustituir o reparar?

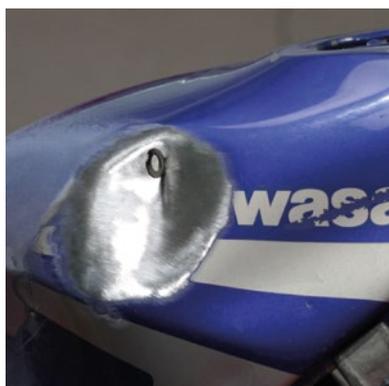
► Daño medio

El **daño más frecuente**, clasificable como de tipo medio, es aquél en el que la superficie a reparar ya presenta deformación de la chapa de, aproximadamente, el tamaño de un puño, además de signos evidentes de arrastre de la motocicleta. Su reparación se lleva a cabo con equipos de inercia o tracción, debido a la concepción cerrada interior del depósito de combustible. Es

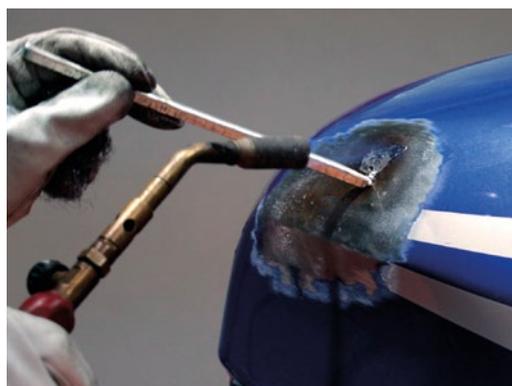
► Soldadura blanda

en el mejor de los casos, sin necesidad de aplicar pintura. No es común, lo habitual es eliminar la pintura de la zona dañada y, seguidamente, rellenarla con soldadura blanda para reparación de chapa de acero. Proporciona un buen acabado y de mayor resistencia que la sola aplicación de masilla de relleno.

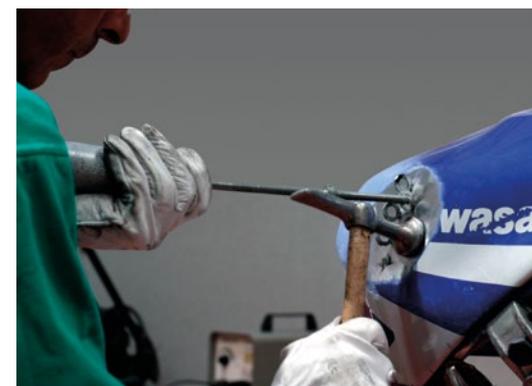
► Inercia y tracción

decir, no hay acceso para el apoyo interior con tas y no se pueden introducir palancas para el desabollado. Los equipos de inercia y tracción precisan eliminar la pintura de la zona a reparar para soldar por resistencia arandelas o clavos, capaces de soportar la fuerza de un martillo de inercia.
