Soluciones de diseño en capós

ESTE ARTÍCULO MUESTRA LAS **NOVEDADES TÉCNICAS** DESARROLLADAS EN LOS ÚLTIMOS AÑOS EN EL **DISEÑO DE CAPÓS**. ADEMÁS, DEL ANÁLISIS PORMENORIZADO DE LOS TIEMPOS Y MÉTODOS DE REPARACIÓN, SE HAN EXTRAÍDO CONCLUSIONES RELEVANTES EN CUANTO A LOS PROCESOS Y POSIBILIDADES DE TRABAJO

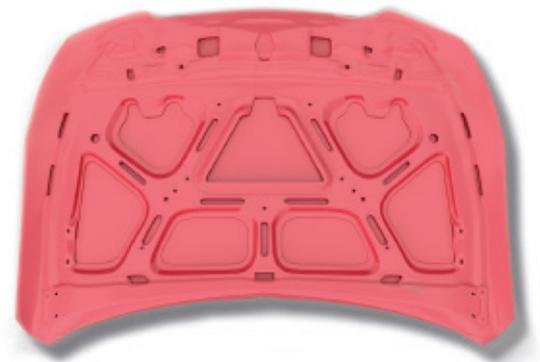
► Estructura de un capó

Estructura del capó delantero

El capó está compuesto por dos o tres piezas de chapa ensambladas, que son el panel exterior y el/los refuerzos interiores.

Aunque la mayoría de los fabricantes únicamente añaden refuerzos interiores

a las zonas de unión a las bisagras y a la de unión del cierre, en función del tamaño del capó, entre estos dos elementos incorporan otros refuerzos que dan rigidez a las zonas delanteras.

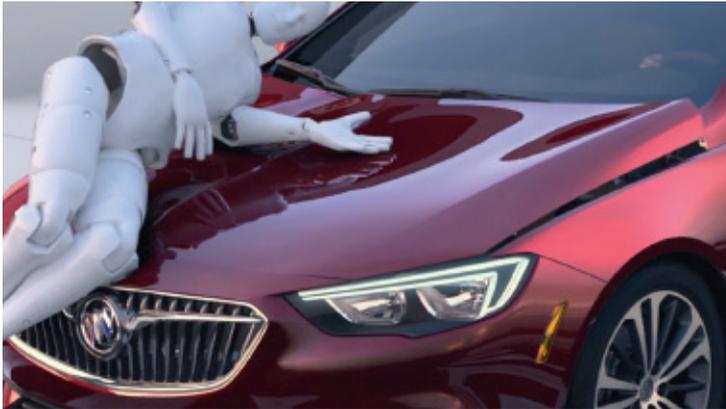
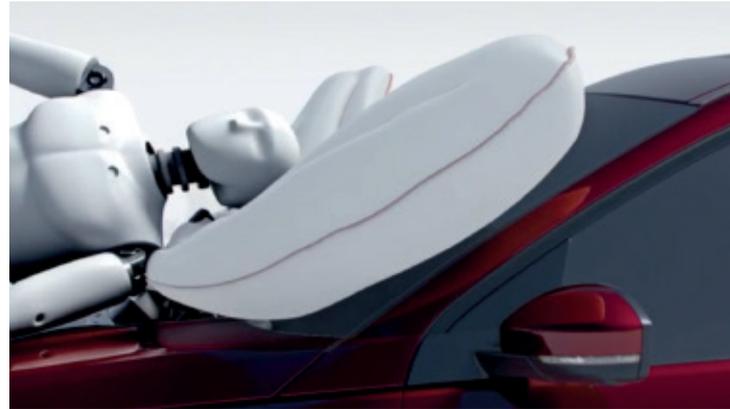
► Capó activo mediante la elevación del capó y airbag bajo el capó. Fuente: DPC Cars

Así pues, entre las soluciones adoptadas en el diseño y fabricación de los capós, se encuentran los **capós con absorción de energía**, que amortiguan los impactos generados en el atropello, y los **capós activos**, dotados de un sistema que eleva ligeramente el capó para amortiguar el golpe.

Algunos fabricantes incorporan también **un airbag bajo el capó**. Los sensores colocados en el frontal del vehículo transmiten señales a la unidad de control para que, cuando un objeto impacte sobre la zona anterior, junto a la unidad de control, interprete que es una persona, el airbag se despliegue, liberando los enganches del capó, elevándolo ligeramente y dejando salir al airbag. En otros fabricantes, el capó se levanta unos diez centímetros para habilitar una zona libre entre él y los elementos del motor, creando una zona de amortiguación. Así se reduce la fuerza con la que el peatón o ciclista impacta contra los elementos del capó, el parabrisas o los pilares, causantes de la mayor parte de las muertes. Este sistema se activa a velocidades entre 20 y 50 km/h, puesto que la mayor parte de los atropellos se producen en ciudad.

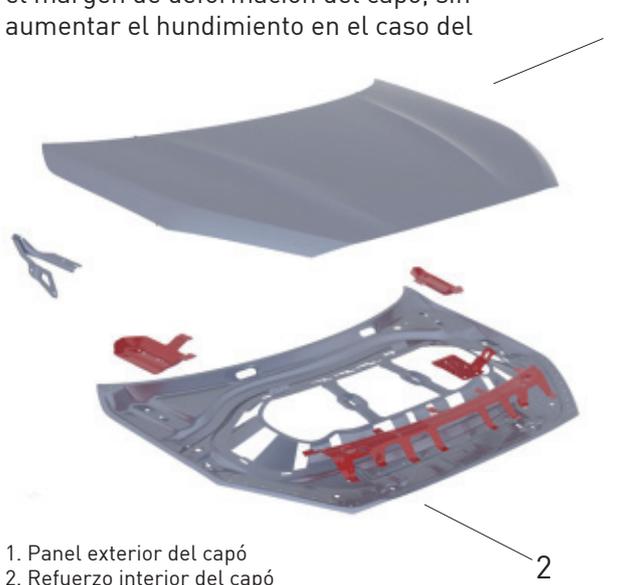
1. Panel exterior del capó
2. Refuerzo interior del capó

Para representar su despiece, se han separado ambas piezas, desplazándolas en la dirección del eje Z y manteniéndolas paralelas entre sí.

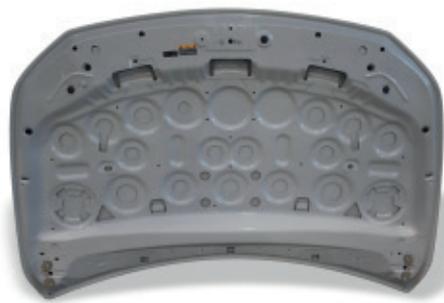
► Capó con estructura multicono del Mercedes A200

Para mejorar y poder garantizar la protección de los peatones, es frecuente que el fabricante conforme el forro de manera que se eliminen los refuerzos y se optimicen sus partes huecas. Es el caso de los capós "multicono", que muestran un panel continuo al que, mediante estampación, se le ha dotado de una configuración única, con múltiples cráteres en forma de tronco de cono.

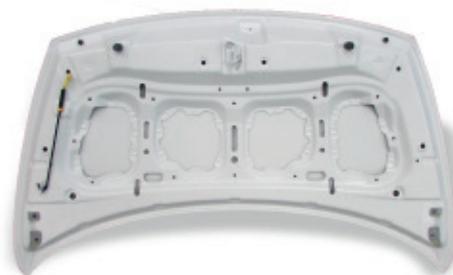
► Accesibilidad del capó

La reparación de daños en paneles de chapa es una operación que tiene un componente artesanal importante. Requiere, además de un uso adecuado de herramientas y equipos, una gran destreza, experiencia y práctica. En el caso de los capós, esta operación es decisiva, ya que, en la mayoría de ocasiones, los daños y deformaciones que presentan se ubican en las partes delanteras y, debido a su configuración, el acceso es nulo, por lo que la reparación es más difícil.

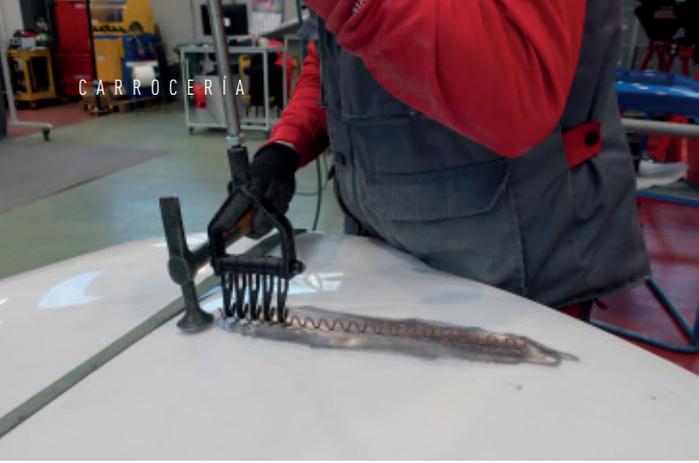
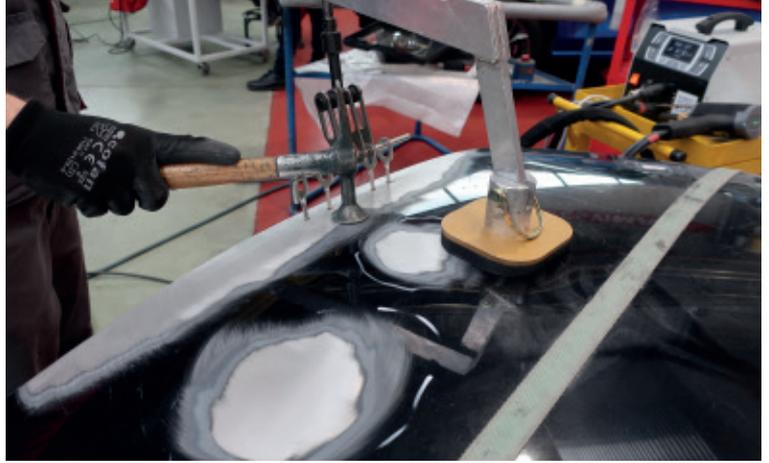
► Reparación por tracción en CESVIMAP

- Para obtener una reparación de calidad en gran número de capós de acero con daños importantes, en zonas de difícil acceso interior, fue preciso abrir o despegar algún refuerzo para actuar mediante palancas. Así, ya fue posible trabajar sobre el panel con el empleo de herramientas tradicionales, como las palancas, y equipos de tracción.
- Como particularidad y elemento diferenciador respecto de la reparación de elementos de acero, en trabajo sobre aluminio, también con zonas de difícil acceso, fue preciso realizar un atemperado de la chapa antes del enderezado, calentando la zona de manera uniforme. Esta operación tiene una doble función: aumentar la ductilidad del material para facilitar su conformación y evitar la aparición de grietas. Al no disponer de acceso, se hace necesario recurrir a la soldadura de arandelas en el panel para repararlo por tracción, desde el exterior.

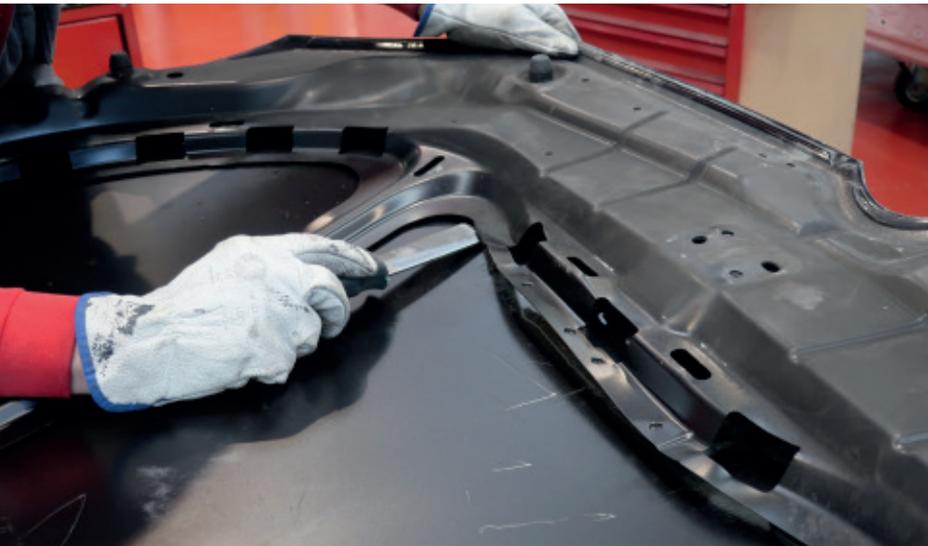
► Empleo de palancas
