La valoración de los inmuebles del patrimonio histórico y los riesgos sísmicos en el contrato de seguro: el caso de Lorca

FUNDACIÓN MAPFRE

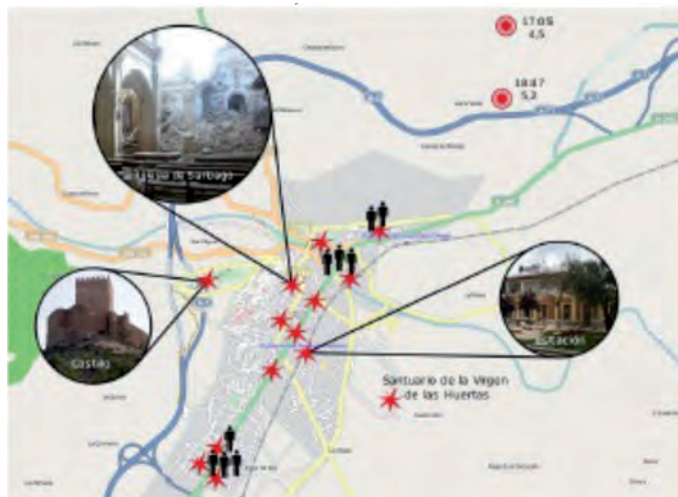
Figura 7. Localización del epicentro de los terremotos y zonas afectadas

El 11 de mayo de 2011 se produjeron en Lorca dos movimientos sísmicos y numerosas pequeñas réplicas, el primero a las 15,05 horas de grado Mw 4,5 y el segundo a las 16,47 horas y grado Mw 5,1. Las consecuencias de este segundo terremoto fueron de enorme trascendencia, aparentemente debido a la cercanía y poca profundidad del epicentro y la alta intensidad del mismo, a pesar de su corta duración, de aproximadamente 5 segundos. En el plano que se incluye se puede comprobar que el epicentro coincide prácticamente con la ciudad de Lorca, se detectó aproximadamente a 2 km al Nordeste del centro.

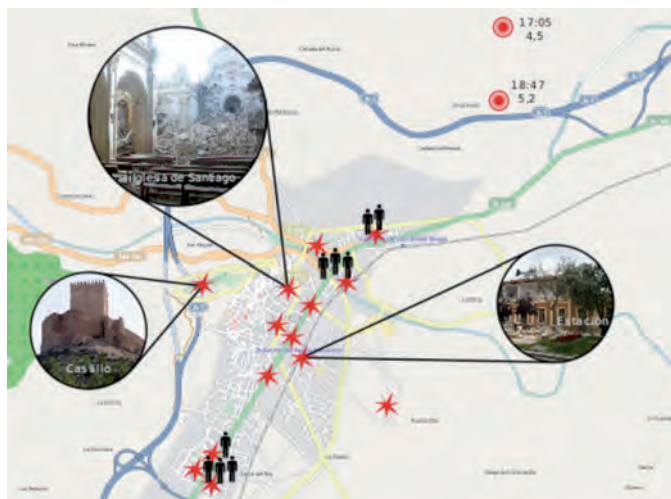
Figura 12. Localización de fallas, epicentros y zonas afectadas

Mediante documentación existente en el Instituto Geográfico Nacional, se determinan las coordenadas exactas de los epicentros y la localización de la falla de Alhama de Murcia, causantes de los desperfectos ocasionados.

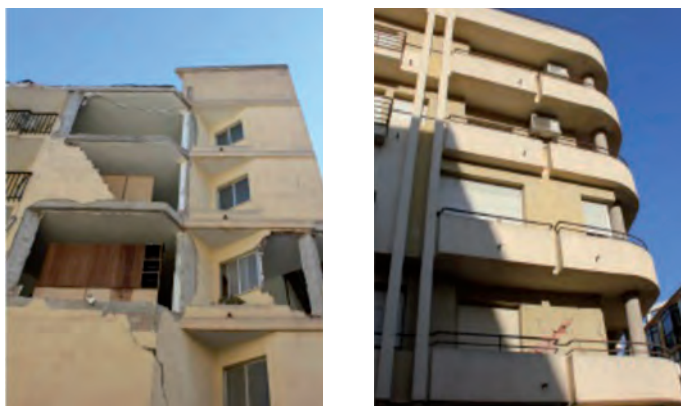
Figura 15. Daños estructurales en estructuras porticadas

Mientras que el fallo de las estructuras porticadas, haciendo un ejercicio de simplificación consciente, se produce en general en la planta baja, se repiten también los problemas en la planta débil, obviándose también conscientemente que no en todos los casos el comportamiento ha sido el mismo. Las afecciones de las estructuras históricas son de muy diversa naturaleza y están directamente relacionadas con las diferentes organizaciones estructurales de los edificios y su grado de mantenimiento y conservación, presentándose innumerables casos particulares. La compleja tipología estructural de los antiguos edificios y distintos sistemas constructivos propicia diferentes respuestas frente al sismo.

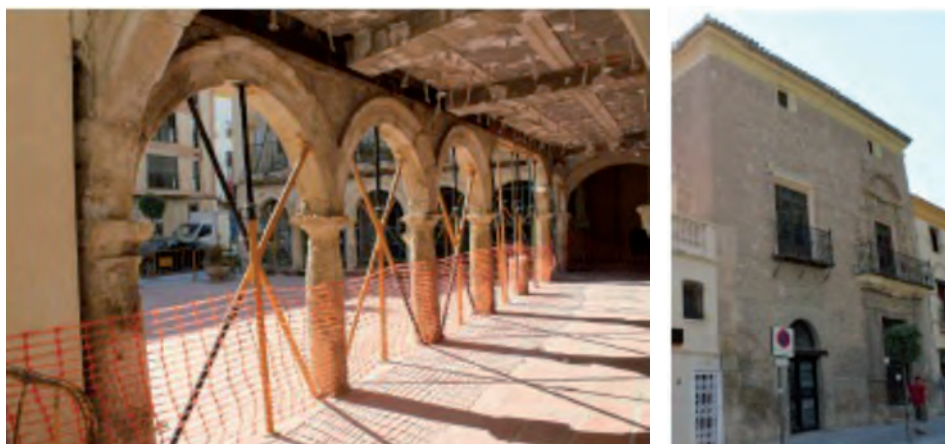
Figura 16. Daños estructurales en muros de gran espesor

Los muros de grandes espesores están constituidos por diferentes materiales y sistemas que no aportan homogeneidad a sus elementos y consecuentemente su capacidad mecánica tampoco es homogénea en su extensión. La conformación estructural de estos elementos masivos está directamente relacionada con los condicionantes formales y espaciales de la función que

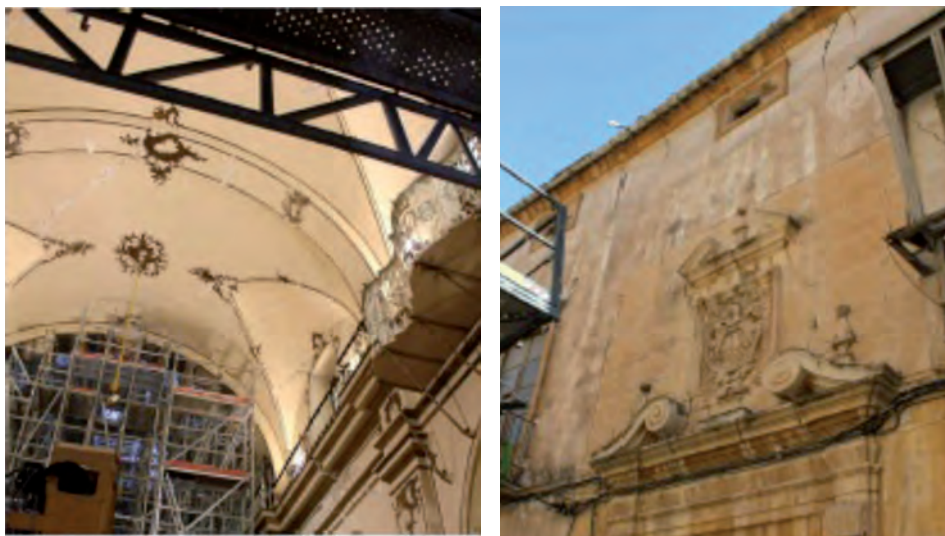
Figura 17. Daños estructurales en el conjunto histórico

Los edificios civiles del conjunto histórico que disponen de una organización estructural con muros diafragma en las dos direcciones o con una compleja compartimentación con elementos estructurales y no estructurales han sido menos vulnerables que los edificios religiosos. Sin embargo, los daños son el testigo de la heterogeneidad de sus fabricas produciéndose muchos daños en las uniones por la falta de enjarjes o por la discontinuidad de los elementos constructivos, en muchos casos producidos por reformas inadecuadas que han desequilibrado el esqueleto de las construcciones. Los núcleos de escalera que a veces conforman remates singulares, emergiendo de las cubiertas y que constituyen puntos de discontinuidad estructural, se han visto afectados especialmente.

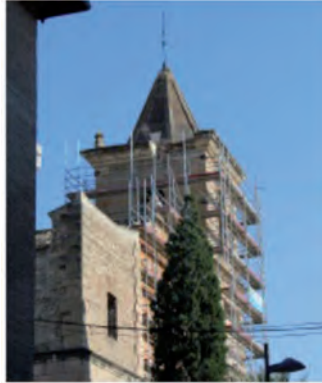
Figura 18. Daños estructurales en remates singulares

En los edificios religiosos, también las torres han sido muy vulnerables junto con otros elementos como arcos, bóvedas, cúpulas y cubiertas, cuyo menoscabo ha sido mayor en aquellos elementos en los que el sistema estructural original no respondía holgadamente a los esfuerzos horizontales.

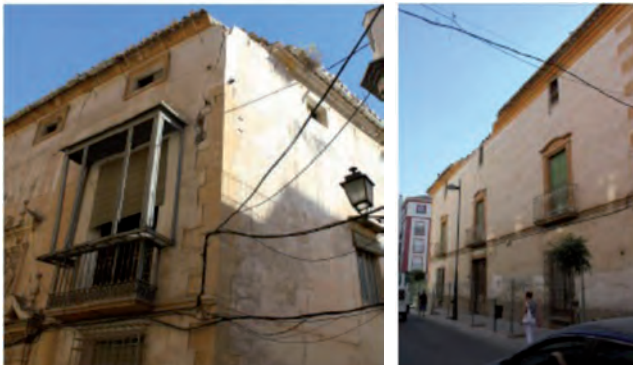
Figura 19. Intervenciones de restauración nocivas para el movimiento sísmico

No siempre los sistemas constructivos empleados en las intervenciones de consolidación y restauración llevadas a cabo en el último siglo han respondido adecuadamente a las acciones sísmicas. El empleo de elementos de hormigón de gran peso en las cubiertas han magnificado los efectos.

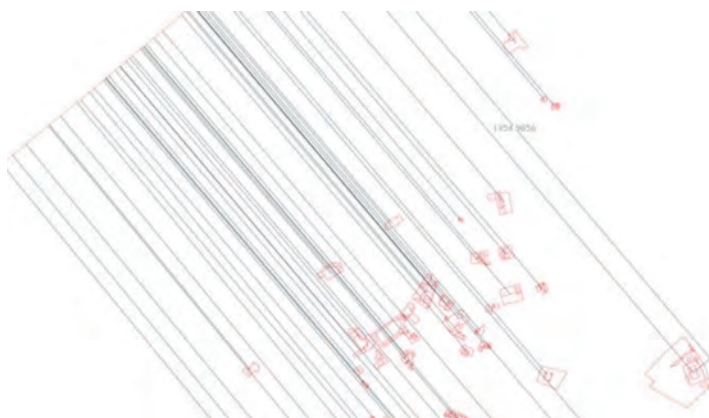
Figura 33. Detalle de la cartografía de los inmuebles históricos de Lorca y su relación en metros con la falla que provocó el terremoto del 11 de marzo de 2011

Del mismo modo, se establecen las variables distancia al epicentro del terremoto y distancia a la falla (escalares), que determinan en ambos casos la influencia de la proximidad al epicentro del riesgo sísmico. Para posteriores aplicaciones sólo será de utilidad la distancia a la falla, puesto que si lo que se pretende es determinar la vulnerabilidad o riesgo de una determinada edificación, es el único dato del que se dispondrá. En los siguientes gráficos se muestra cómo se ha medido (en metros):

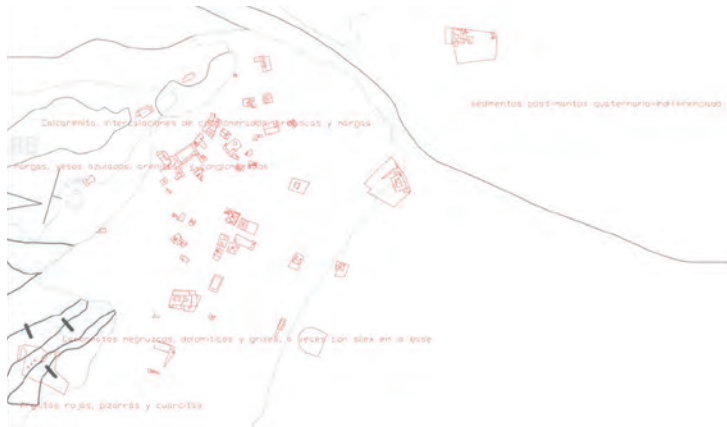
Figura 36. Detalle de la cartografía de los inmuebles históricos de Lorca y su relación con la cartografía geológica de la zona

Por otra parte, la variable subsuelo (nominal) se determina con la superposición de la cartografía temática geológica obtenida, junto con el tipo de subsuelo sobre el que se sustenta cada edificio.

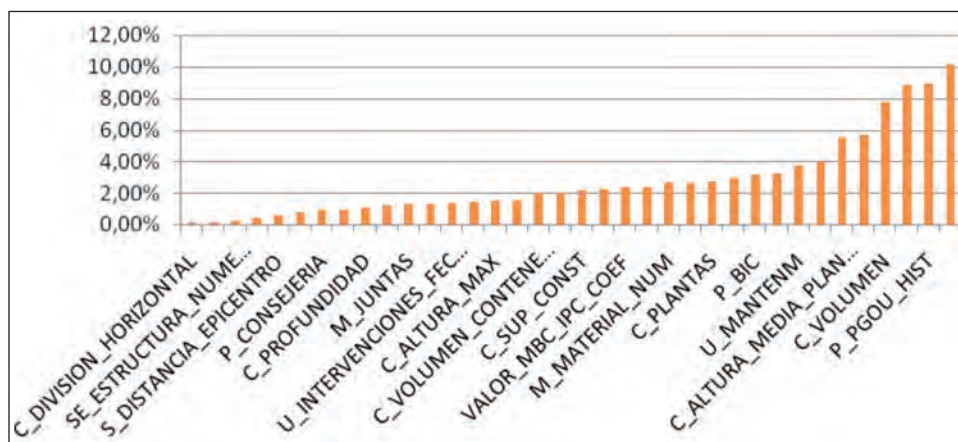
Figura 48. Jerarquía de Coeficientes

Se establece a continuación una jerarquía de variables, de acuerdo con el valor absoluto de los diferentes coeficientes, que permite establecer una serie de conclusiones en torno a la vulnerabilidad edificatoria frente a sismo.

La valoración del edificio juega como variable un papel fundamental en la formación de este modelo, que pasamos a resumir a continuación. Las variables de protección tienen un gran peso en la variabilidad de los presupuestos finales llevados a cabo para la restauración de los edificios, por lo que podemos determinar con certeza que la calidad histórica de los monumentos influye y debe influir en la prima del contrato de seguro. A continuación, las características dimensionales (sobre todo volumen y altura) también son un punto importante a tener en cuenta en la previsión de fondos frente a un posible sismo.

La distancia a la falla determina, como era de esperar, gran parte de la variabilidad dentro del modelo, un hecho que resaltaría todavía más en ámbitos de estudio más grandes, con mayor rango de distancias a la falla.

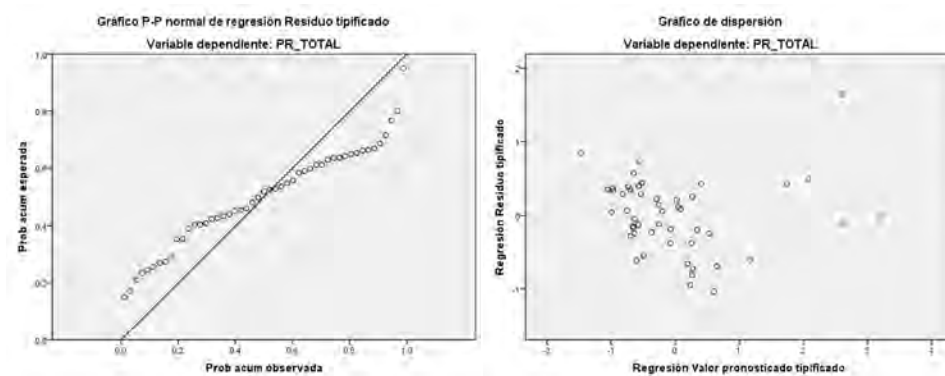
Figura 49. Gráfico P-P normal de regresión Residuo tipificado y gráfico de dispersión

Se ha comprobado que no existen problemas de colinealidad entre variables. Para apreciar el ajuste y la homocedasticidad del modelo, se han analizado los gráficos P-P normal de regresión de residuo tipificado y el de dispersión de la regresión de los resultados tipificados frente a los valores pronosticados tipificados.

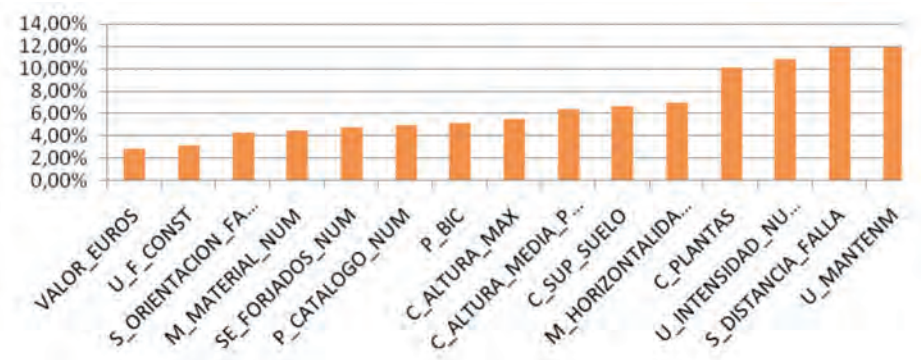
Figura 59. Jerarquía de Coeficientes

Volvemos a la jerarquía de los coeficientes beta del modelo, para determinar características extrapolables a otros estudios.

VALOR_EUROS	2,82%
U_F_CONST	3,14%
S_ORIENTACION_FALLA_PARALELO	4,32%
M_MATERIAL_NUM	4,52%
SE_FORJADOS_NUM	4,78%
P_CATALOGO_NUM	4,96%
P_BIC	5,14%
C_ALTURA_MAX	5,48%
C_ALTURA_MEDIA_PLANTA	6,38%
C_SUP_SUELO	6,70%
M_HORIZONTALIDAD_NUM	6,92%
C_PLANTAS	10,08%
U_INTENSIDAD_NUMERICA	10,90%
S_DISTANCIA_FALLA	11,94%
U_MANTENM	11,94%

El grupo de variables de mayor peso en ese ajuste serían: número de plantas, intensidad de uso del edificio, distancia a la falla y mantenimiento del edificio, que justifican en torno al 10% cada una del presupuesto final de reparación. El siguiente grupo a tener en cuenta sería: altura media por planta, superficie de suelo y horizontalidad o calidad del muro, en torno al 6% cada una. Después, sobre un 5% de la variabilidad lo explican: altura máxima del edificio, protección según catálogo PGOU y BIC, tipo de forjados, material de los muros y orientación con respecto a la falla. Finalmente, se tendrá en cuenta la propia Valoración del edificio, que también influirá en su presupuesto y su fecha de construcción, con un 3% aproximadamente de variabilidad cada una.

Variable	%	Coficiente	Signo	Reacción
VALOR_EUROS	3	0,3	+	a mayor valoración - más vulnerabilidad
U_F_CONST	3	0,3	-	a mayor año - menor antigüedad - menor vulnerabilidad
S_ORIENTACION_FALLA	5	0,5	+	a más perpendicularidad con la falla - más vulnerabilidad
M_MATERIAL_NUM	5	0,5	-	Otros > mampostería > cerámico > mixto sillería-mampostería > Sillería (más vulnerabilidad cuanto menor calidad)
SE_FORJADOS_NUM	5	0,5	+	Madera > Reticulares > Metálicos > Bóvedas (en este caso, es más vulnerable (más caro) cuanto más complejo es el forjado)
P_CATALOGO_NUM	5	0,5	-	a menor catalogación - más vulnerabilidad
P_BIC	5	0,5	-	a menor catalogación - más vulnerabilidad
C_ALTURA_MAX	5	0,5	+	a mayor altura - más vulnerabilidad
C_ALTURA_MEDIA_PLANTA	6	0,6	+	a mayor altura - más vulnerabilidad
C_SUP_SUELO	6	0,6	-	a más superficie de suelo - menos vulnerabilidad (más superficie no construída y por lo tanto menos presupuestado)

M_HORIZONTALIDAD_NUM	6	0,6	-	a mejor calidad de muros - menos vulnerabilidad
C_PLANTAS	10	1	-	a más número de plantas - menos vulnerabilidad (más particiones interiores)
U_INTENSIDAD_NUMERICA	10	1	-	a más intensidad de uso - menos vulnerabilidad (menos abandono)
S_DISTANCIA_FALLA	10	1	-	a más distancia a la falla - menos vulnerabilidad
U_MANTENM	10	1	-	a mejor mantenimiento - menos vulnerabilidad

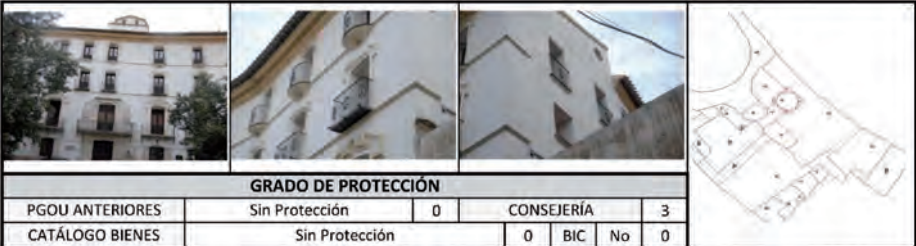
41 MONUMENTO		Antiguo Colegio de la Purísima.		LOCALIZACIÓN					
TITULARIDAD		Obispado. Diócesis de Cartagena		DIRECCIÓN	Abad Arcos 2	CATASTRO	4810026XG174180001BM

GRADO DE PROTECCIÓN									
PGOU ANTERIORES		Sin Protección		0	CONSEJERÍA		3		
CATÁLOGO BIENES		Sin Protección		0	BIC	No	0		
USO Y CONSERVACIÓN									
FECHA	CATASTRO	1700	USO	Conservatorio					
	CIMENTOS	1700	INTENSIDAD	5 Diario			5		
INTERVENCIÓNES		TIPO	Rehabilitación		FECHA	1995	CÓDIGO	2	
		1995 - Rehabilitación y acondicionamiento		MANTENIMIENTO	Preventivo			1	
CARACTERÍSTICAS TIPOLOGICAS Y CONSTRUCTIVAS									
Sup. CONSTRUÍDA	2.323,00	VOLUMEN	CONTENEDOR	16050,99	PROFUNDIDAD	19,4	CONTIGÜIDAD	2	
Sup. SUELO	1.155,00		CONTENIDO	27876,00	ANCHURA	46,1	SIMETRÍA	0	
Nº PLANTAS	6	ESBELTEZ	2,56	DIVISIÓN H.	100	ALTURA	MEDIA	12	
							MÁXIMA	18	
SISTEMA ESTRUCTURAL		ESTRUCTURA	MUROS DE CARGA	1	MUROS	MATERIAL	MAMPOSTERÍA		4
		FORJADOS	MADERA	1		JUNTAS	HORIZONTALIDAD	Nula	0

CIMENTACIÓN	MUROS DE PIEDRA	SI			SOLAPE	Alta	0
RIESGO SÍSMICO									
RELACIÓN CON LA FALLA	PERPENDICULARIDAD		151	GEOTECNIA Y PLANIMETRÍA	SUBSUELO	Sedimentos post-mantos cuaternario-indiferenciado.		1	
	PARALELISMO		61						
	DISTANCIA	EPICENTRO	3642						
		FALLA	830		TOPOGRAFÍA	PENDIENTE		1	
DAÑOS		CÓDIGO COLOR	AMARILLO	2	TIPO DE DAÑO	ESTRUCTURAL	1	DECORATIVO	2
		EMERGENCIA	NO	0		CONSTRUCTIVO	2	INSTALACIONES	1
VALORACIÓN									
TIPOLOGÍA RD 1020/1993		10.1.2.4	MBCxIPCxCoef €/m2		VALOR	2.552.744,70			
COEFICIENTE		1,65	1.098,90						
PRESUPUESTO									
EMERGENCIAS		PROGRAMACIÓN	2011	400.000,00 €					
0,00 €			2012	400.000,00 €					
REHABILITACIÓN			2013	0,00 €

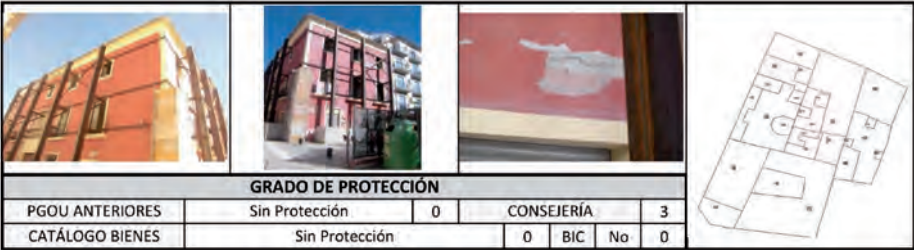
45	MONUMENTO	Casa de los Marín-Ponce de León			LOCALIZACIÓN				
	TITULARIDAD	Privado		DIRECCIÓN	Corredera 50d	CATASTRO	5009810XG1750G0001X0

GRADO DE PROTECCIÓN									
PGOU ANTERIORES		Sin Protección		CONSEJERÍA		3			
CATÁLOGO BIENES		Sin Protección		0	BIC	No	0		
USO Y CONSERVACIÓN									
FECHA	CATASTRO	1910	USO	Comercial					
	CIMIENTOS	1630	INTENSIDAD	3 Puntual			3		
INTERVENCIÓNES	TIPO	Superficial			FECHA	1910	CÓDIGO	0	
	NO CONOCIDA			MANTENIMIENTO	Rehabilitación			7	
CARACTERÍSTICAS TIPOLOGICAS Y CONSTRUCTIVAS									
Sup. CONSTRUÍDA	378,00	VOLUMEN	CONTENEDOR	4011,03	PROFUNDIDAD	18,5	CONTIGÜIDAD	1	
Sup. SUELO	117,00		CONTENIDO	3780,00	ANCHURA	21,7	SIMETRÍA	0	
Nº PLANTAS	3	ESBELTEZ	2,17	DIVISIÓN H.	19	ALTURA	MEDIA	10	
SISTEMA ESTRUCTURAL	ESTRUCTURA	MUROS DE CARGA	1	MUROS	MATERIAL	MAMPOSTERÍA		4	
	FORJADOS	MADERA	1			JUNTAS	HORIZONTALIDAD	Media	1
	CIMENTACIÓN	1630	NO				3	SOLAPE	Media

RIESGO SÍSMICO									
RELACIÓN CON LA FALLA	PERPENDICULARIDAD	148		GEOTECNIA Y PLANIMETRÍA	SUBSUELO	Sedimentos post-mantos cuaternario-indiferenciado		1	
	PARALELISMO	58							
	DISTANCIA	EPICENTRO	3645			TOPOGRAFÍA	PLANO		0
		FALLA	1005						
DAÑOS	CÓDIGO COLOR	AMARILLO	2	TIPO DE DAÑO	ESTRUCTURAL	3	DECORATIVO	3	
	EMERGENCIA	-	0		CONSTRUCTIVO	2	INSTALACIONES	0	
VALORACIÓN									
TIPOLOGÍA RD 1020/1993	10.1.2.4	MBCxIPCxCoef €/m2	1.098,90		VALOR	415.384,20			
COEFICIENTE	1,65								
PRESUPUESTO									
EMERGENCIAS	PROGRAMACIÓN	2011	NO						
NO		2012	NO						
REHABILITACIÓN		2013	NO						
NO		2014	NO						
TOTAL		2015	NO						
NO		2016	NO

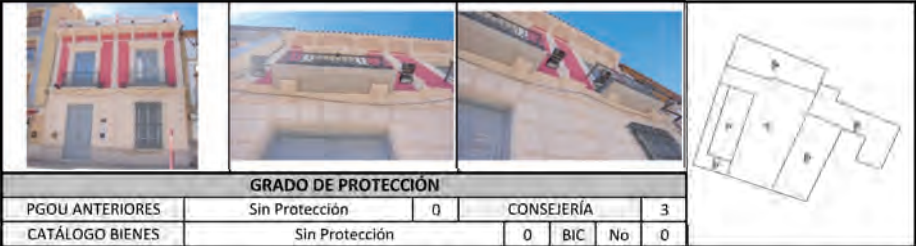
49	MONUMENTO	Casa del Paso Azul. Cariátides			LOCALIZACIÓN				
	TITULARIDAD	Privado			DIRECCIÓN	Nogalte 26	CATASTRO 4604216XG1740D0001SQ

GRADO DE PROTECCIÓN									
PGOU ANTERIORES		Sin Protección		0	CONSEJERÍA		3		
CATÁLOGO BIENES		Sin Protección		0	BIC	No	0		
USO Y CONSERVACIÓN									
FECHA	CATASTRO	1890	USO	Museo					
	CIMIENTOS	1890	INTENSIDAD	3 Puntual					
INTERVENCIONES	TIPO	Integral			FECHA	1990	CÓDIGO	3	
	1990 - Restauración integral			MANTENIMIENTO	Sistemático			2	
CARACTERÍSTICAS TIPOLÓGICAS Y CONSTRUCTIVAS									
Sup. CONSTRUÍDA	398,00	VOLUMEN	CONTENEDOR	1554,53	PROFUNDIDAD	19,1	CONTIGÜIDAD	3	
Sup. SUELO	199,00		CONTENIDO	2786,00	ANCHURA	9,06	SIMETRÍA	0	
Nº PLANTAS	4	ESBELTEZ	1,01	DIVISIÓN H.	100	ALTURA	MEDIA	7	
SISTEMA ESTRUCTURAL		ESTRUCTURA	MUROS DE CARGA	1	MUROS	MATERIAL	MAMPOSTERÍA	4	
		FORJADOS	MADERA	1		JUNTAS	HORIZONTALIDAD	Media	1
		CIMENTACIÓN	1890	NO		1	SOLAPE	Media	1

RIESGO SÍSMICO									
RELACIÓN CON LA FALLA	PERPENDICULARIDAD		152	GEOTECNIA Y PLANIMETRÍA	SUBSUELO	Sedimentos post-mantos cuaternario-indiferenciado		1	
	PARALELISMO		62						
	DISTANCIA	EPICENTRO	4218						
FALLA		1180	TOPOGRAFÍA	PLANO	0				
DAÑOS									
DAÑOS	CÓDIGO COLOR	VERDE	1	TIPO DE DAÑO	ESTRUCTURAL	1	DECORATIVO	1	
	EMERGENCIA	-	0		CONSTRUCTIVO	1	INSTALACIONES	0	
VALORACIÓN									
TIPOLOGÍA	RD 1020/1993	10.1.2.3	MBCxIPCxCoef €/m2		VALOR	490.375,80			
COEFICIENTE		1,85	1.232,10						
PRESUPUESTO									
EMERGENCIAS	PROGRAMACIÓN	2011	NO						
NO		2012	NO						
REHABILITACIÓN		2013	NO						
NO		2014	NO						
TOTAL		2015	NO						
NO		2016	NO

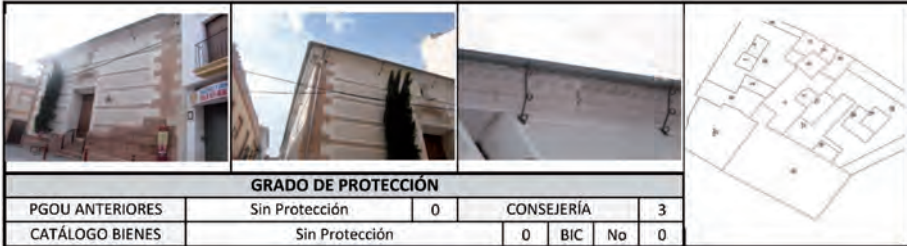
54 MONUMENTO		Granero Decimal		LOCALIZACIÓN				
TITULARIDAD		Privado		DIRECCIÓN	Abastos 12	CATASTRO	4707902XG1740F0001JL

GRADO DE PROTECCIÓN								
PGOU ANTERIORES		Sin Protección		0	CONSEJERÍA		3	
CATÁLOGO BIENES		Sin Protección		0	BIC	No	0	
USO Y CONSERVACIÓN								
FECHA	CATASTRO	1920	USO	Comercial				
	CIMENTOS	1753	INTENSIDAD	3 Puntual			3	
INTERVENCIÓNES		TIPO	Cambio de Uso		FECHA	1976	CÓDIGO	1
		1976 - Reforma para nuevo uso		MANTENIMIENTO	Correctivo			4
CARACTERÍSTICAS TIPOLOGICAS Y CONSTRUCTIVAS								
Sup. CONSTRUÍDA	972,00	VOLUMEN	CONTENEDOR	2898,96	PROFUNDIDAD	23,5	CONTIGÜIDAD	2
Sup. SUELO	324,00		CONTENIDO	7776,00	ANCHURA	15,4	SIMETRÍA	0
Nº PLANTAS	3	ESBELTEZ	1,93	DIVISIÓN H.	100	ALTURA	MEDIA	8
							MÁXIMA	8
SISTEMA ESTRUCTURAL	ESTRUCTURA	MUROS DE CARGA	1	MUROS	MATERIAL	MAMPOSTERÍA, LADRILLO Y PIEDRA		2
	FORJADOS	MADERA	1		JUNTAS	HORIZONTALIDAD	Alta	2
	CIMENTACIÓN	1753	NO		1	SOLAPE	Media	1

RIESGO SÍSMICO								
RELACIÓN CON LA FALLA	PERPENDICULARIDAD	72	GEOTECNIA Y PLANIMETRÍA	SUBSUELO	Sedimentos post-mantos cuaternario-indiferenciado			1
	PARALELISMO	-18						
	DISTANCIA	EPICENTRO			3934	TOPOGRAFÍA	PENDIENTE	1
	FALLA	984						
DAÑOS	CÓDIGO COLOR	VERDE	1	TIPO DE DAÑO	ESTRUCTURAL	1	DECORATIVO	1
	EMERGENCIA	-	0		CONSTRUCTIVO	2	INSTALACIONES	0
VALORACIÓN								
TIPOLOGÍA	RD 1020/1993	10.1.1.5	MBCxiPCxCoef €/m ²		VALOR	1.165.233,60		
COEFICIENTE		1,80	1.198,80					
PRESUPUESTO								
EMERGENCIAS	PROGRAMACIÓN	2011	NO					
NO		2012	NO					
REHABILITACIÓN		2013	NO					
NO		2014	NO					
TOTAL		2015	NO					
NO		2016	NO

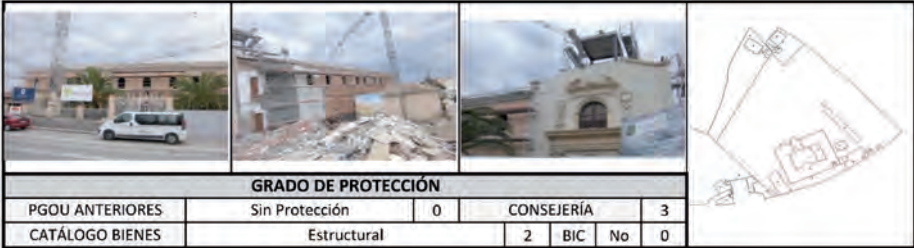
57	MONUMENTO	Iglesia del Convento de Santa Clara		LOCALIZACIÓN				
	TITULARIDAD	Obispado. Diócesis de Cartagena		DIRECCIÓN	Poeta para Vico 46	CATASTRO	5408001XG1750G0001FG

La Iglesia del Convento de Santa Clara se sitúa en un edificio que entra en servicio en 1956, con el traslado de las Clarisas desde el centro. El edificio se encuentra muy dañado como consecuencia del sismo. La portada principal se trasladó desde su anterior ubicación.

GRADO DE PROTECCIÓN								
PGOU ANTERIORES		Sin Protección		0	CONSEJERÍA		3	
CATÁLOGO BIENES		Estructural		2	BIC	No	0	
USO Y CONSERVACIÓN								
FECHA	CATASTRO	1890	USO	Religioso				
	CIMIENTOS	1890	INTENSIDAD	4 Frecuente				
INTERVENCIÓNES	TIPO	Superficial			FECHA	1890	CÓDIGO	0
		NO CONOCIDA		MANTENIMIENTO	Correctivo			4
CARACTERÍSTICAS TIPOLOGICAS Y CONSTRUCTIVAS								
Sup. CONSTRUÍDA	3.269,00	VOLUMEN	CONTENEDOR	2284,06	PROFUNDIDAD	8,92	CONTIGÜIDAD	0
Sup. SUELO	13.455,00		CONTENIDO	22883,00	ANCHURA	36,6	SIMETRÍA	1
Nº PLANTAS	2	ESBELTEZ	5,23	DIVISIÓN H.	100	ALTURA	MEDIA	7
SISTEMA ESTRUCTURAL	ESTRUCTURA	MUROS DE CARGA	1	MUROS	MATERIAL	SILLERÍA Y MAMPOSTERÍA		2
	FORJADOS	MADERA	1		JUNTAS	HORIZONTALIDAD	Media	1
	CIMENTACIÓN	1890	NO		2	SOLAPE	Media	1

RIESGO SISMICO								
RELACIÓN CON LA FALLA	PERPENDICULARIDAD	164	GEOTECNIA Y PLANIMETRÍA	SUBSUELO	Sedimentos post-mantos cuaternario-indiferenciado			1
	PARALELISMO	74						
	DISTANCIA	EPICENTRO			3416	TOPOGRAFÍA	PLANO	0
DAÑOS	CÓDIGO COLOR	ROJO	3	TIPO DE DAÑO	ESTRUCTURAL	5	DECORATIVO	3
	EMERGENCIA	-	0		CONSTRUCTIVO	4	INSTALACIONES	2
VALORACIÓN								
TIPOLOGÍA	RD 1020/1993	10.1.1.4	MBCxIPCxCoef €/m2	VALOR		4.354.308,00		
COEFICIENTE		2,00	1.332,00					
PRESUPUESTO								
EMERGENCIAS	PROGRAMACIÓN	2011	NO					
NO		2012	NO					
REHABILITACIÓN		2013	NO					
NO		2014	NO					
TOTAL		2015	NO					
NO		2016	NO
