NTP 633: Detección de amianto en edificios (II): identificación y metodología de análisis

Detection de l'amiante dans les bâtiments (II). Identification et méthodologie de l'analyse
Asbestos detection in buildings (II). Identification and methodology of analysis

El objetivo de esta NTP es orientar en la identificación de materiales con amianto en edificios, aportando una metodología para la toma de muestras y las técnicas adecuadas para el análisis de materiales susceptibles de contener fibras, así como facilitar la interpretación de los resultados.

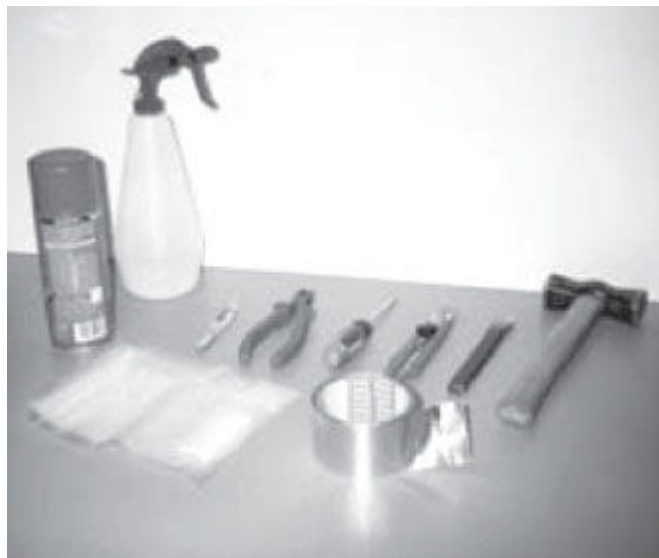
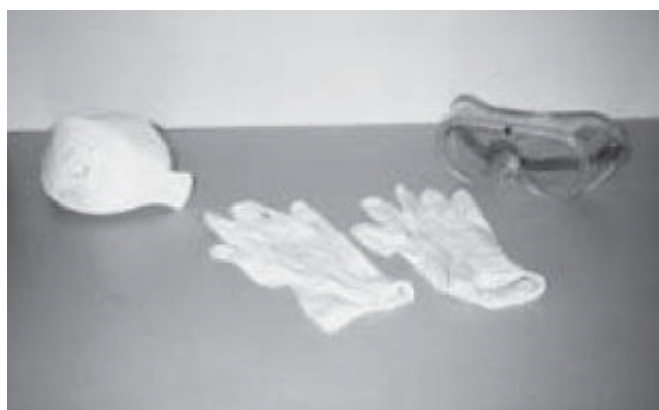
Figura 1

Para la extracción de muestras (Ver figuras 1 y 2)

- Lámina de plástico para evitar la contaminación del suelo, muebles, etc., con los posibles fragmentos que se puedan desprender durante la extracción

- Rociador con agua jabonosa para evitar la dispersión de polvo, empapando el material antes de extraer la muestra
- Escarpa y martillo
- Navaja de corte o cuchillas tipo cutter
- Pinzas, tijeras, destornillador, alicates
- Bolsas herméticas para guardar las muestras, con etiquetas adhesivas para rotular
- Bolsas de desechos, para depositar los guantes, la máscara y otros residuos generados
- Rociador con fijador de fibras y polvo, para fijar la superficie de donde se ha extraído la muestra
- Cinta adhesiva aislante térmica
- Toallitas húmedas para limpieza de los utensilios

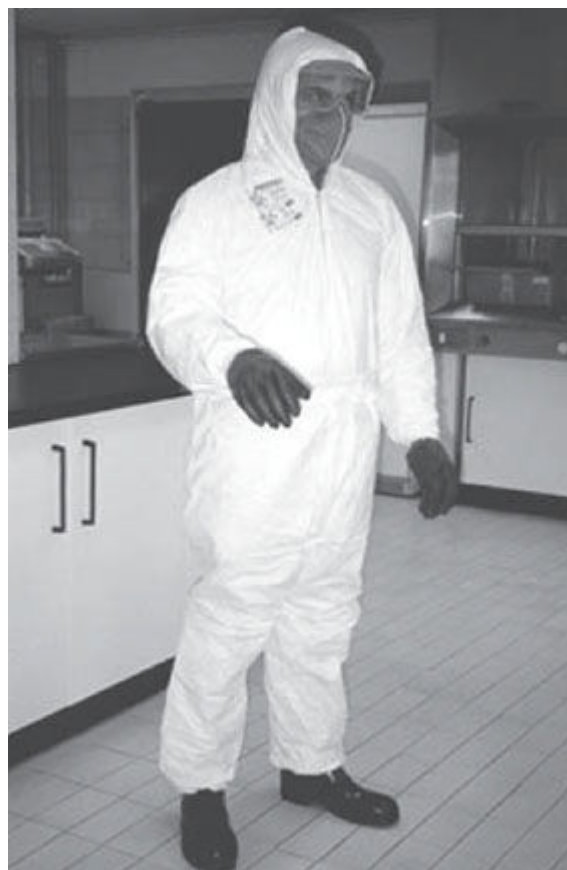
Figura 3

El equipo de protección que se haya adoptado se ha de mantener durante toda la inspección tratándose como material de un solo uso, por lo que se evitará quitar y volver a colocar guantes o mascarillas, ya que se podría contaminar la piel o ropa y llegar a inhalar fibras de amianto. Ver **figura 3**.

- Protectores de manos: guantes finos de vinilo, caucho o similares
- b. Cuando hay sospechas fundadas de presencia de amianto en la zona a inspeccionar, sobre todo al acceder a cámaras de aire o espacios de poco uso en los que la entrada o acceso pueda suponer un movimiento del aire que remueva las fibras, no debe de dudarse en usar la protección:

- Todo el cuerpo con ropa antipolvo como monos de un solo uso con capucha y polainas en los pies o botas
 - Protectores de los ojos: gafas protectoras del polvo

- Protección de las vías respiratorias: mascarillas con filtros contra partículas tipo P3
 - Protectores de manos: guantes

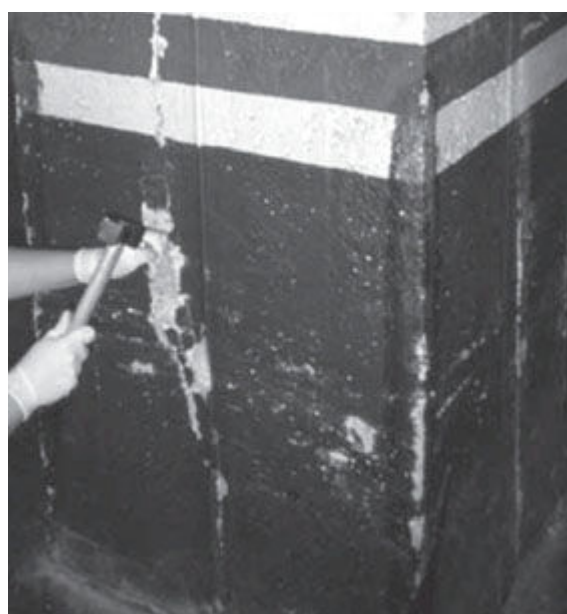
Figura 4

La muestra se extraerá con herramientas de corte o golpeado manual que desprendan las mínimas fibras al ambiente, evitando en lo posible cualquier herramienta de fricción o abrasión. En caso de necesitar este tipo de herramientas, se utilizarán de baja velocidad de giro y se acoplarán aspiradores de polvo y partículas con filtros absolutos. Ver **figura 4**.

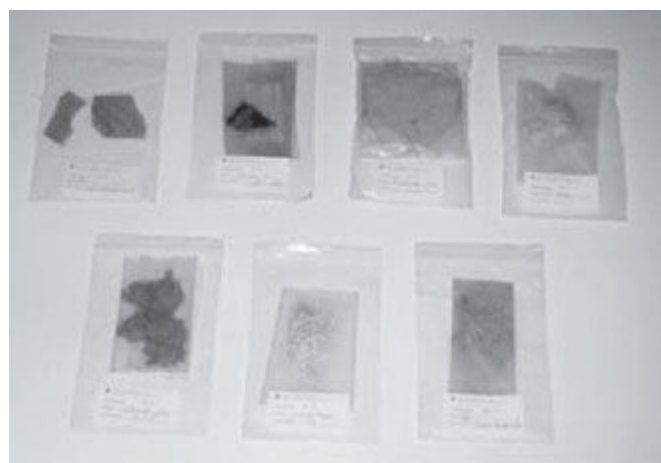
Figura 5

Cada muestra se colocará en una bolsa o recipiente herméticos, siendo del todo imprescindible la colocación de un doble envase, por si el exterior del envase se ha

contaminado durante el proceso de muestreo, garantizando así la estanqueidad de la muestra. El envase de cada muestra debe llevar una etiqueta donde se indicará el número de la muestra y el lugar de dónde se ha extraído. Ver **figura 5**.
