# Desgasificación de depósitos de motocicletas

CUANDO SEA NECESARIO REALIZAR UNA INTERVENCIÓN SOBRE **EL DEPÓSITO DE COMBUSTIBLE** DE UNA MOTOCICLETA, ANTE TODO, Y COMO **MEDIDA DE SEGURIDAD**, DEBE TENERSE EN CUENTA SU **DESGASIFICACIÓN**

Por Juan Manuel Muñoz Rodríguez

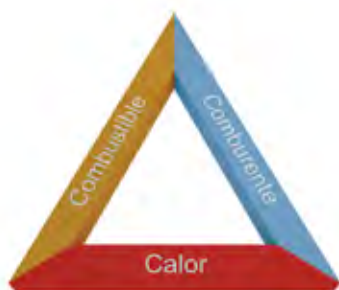
## ► Triángulo del fuego

De un lado, se necesita un **combustible**, sustancia capaz de reaccionar químicamente de forma rápida con el oxígeno. En el caso que nos ocupa, este elemento es más que evidente con la gasolina; primero, por la cantidad que pudiera contener el depósito en el momento de realizar la reparación y, segundo, porque no es suficiente con extraer la gasolina líquida que pudiera contener. La sola presencia de los vapores que la gasolina deja en el interior del depósito es suficiente para producir la combustión, ya que hay que recordar que, para que se produzca la ignición de un combustible, éste debe encontrarse en estado gaseoso.

Por otra parte, se precisa de un **comburente**, que consiste en cualquier mezcla de gases con la suficiente cantidad de oxígeno para producir la reacción de combustión. Esta circunstancia se da simplemente con el aire de la atmósfera del lugar donde se va a realizar la reparación, dado que el 21% de su contenido es oxígeno.

Y el tercer componente del triángulo del fuego es la **energía de activación** o, lo que es lo mismo, el calor suficiente para elevar la temperatura del vapor del combustible hasta su punto de inflamación (en la gasolina es de  $-40^{\circ}\text{C}$ ). Se puede dar durante los distintos procesos de la reparación del depósito de combustible a temperatura ambiente. Es posible que, a lo largo de la misma, sea necesaria la apertura de una ventana en el depósito, debido a la mala accesibilidad que suele presentar, por lo general. En esta acción, será necesario el uso de una sierra neumática para el corte de la chapa, siendo más que probable que se produzcan chispas capaces de aportar el calor suficiente para que los vapores de gasolina que están dentro del depósito comiencen a arder, con el consiguiente peligro para la persona que realiza la reparación.

LOS TRES COMPONENTES DEL TRIÁNGULO DEL FUEGO SON COMBUSTIBLE, COMBURENTE Y ENERGÍA DE ACTIVACIÓN

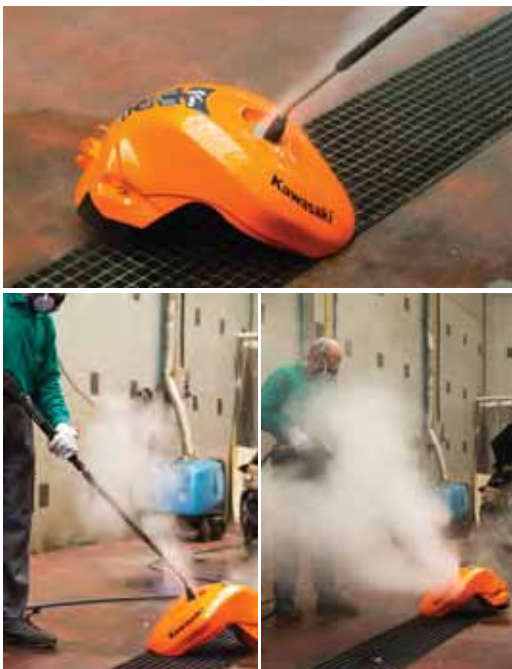
- ▶ Aplicación de vapor de agua dentro de un depósito de combustible

CESVIMAP propone la utilización de vapor de agua para evitar el riesgo de explosión en la desgasificación de los depósitos de combustible de las motocicletas. Así se elimina o reduce la concentración, el combustible no es capaz de reaccionar con el comburente, denominado *límite inferior de inflamabilidad de la mezcla*. Este procedimiento ofrece la ventaja de su facilidad de obtención y aplicación. Simplemente, se precisa una hidrolimpiadora de presión con regulación de la temperatura de salida del agua, de forma que, consiguiendo una temperatura superior a los  $100^\circ\text{C}$ , ya obtendríamos vapor de agua. Introducido en el interior del depósito, después de un tiempo moderado de aplicación, elimina los vapores de gasolina y, con ello, el riesgo de explosión. Siempre que se actúe sobre los depósitos de las motocicletas, hay que tener muy presente las acciones de seguridad e higiene recomendadas en la manipulación de sustancias explosivas, como el uso de guantes, mascarillas y equipos de protección recomendados ■

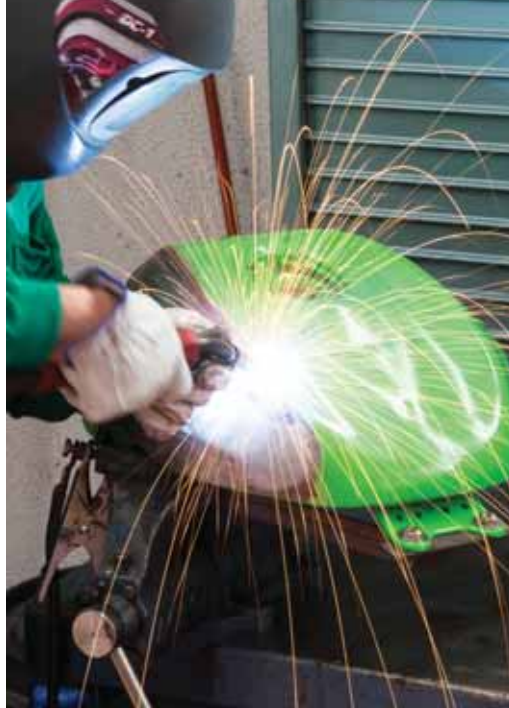
- ▶ Reparando un depósito con soldadura MIG produciendo chispas

También puede ocasionar la explosión del depósito de combustible (aporta una temperatura lo suficientemente elevada como para inflamar el combustible) la soldadura MIG para tapan los poros que se producen a veces durante la extracción de las abolladuras de la chapa con métodos de tracción, como un martillo de inercia.
