Las Consultorías Medioambientales como Herramienta de la Gerencia de Riesgos

I - EJEMPLOS DE SINIESTROS CON PRODUCTOS PELIGROSOS

XIV CONGRESO ESPAÑOL DE GERENCIA DE RIESGOS Y SEGUROS - AGERS

ACCIDENTE DE UN CAMIÓN CISTERNA EN LA COSTA ATLANTICA

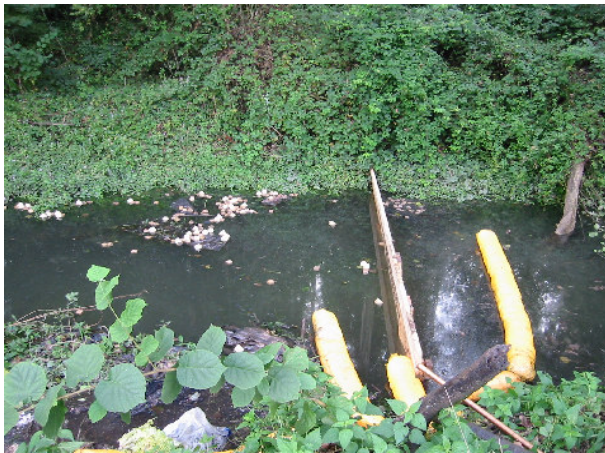
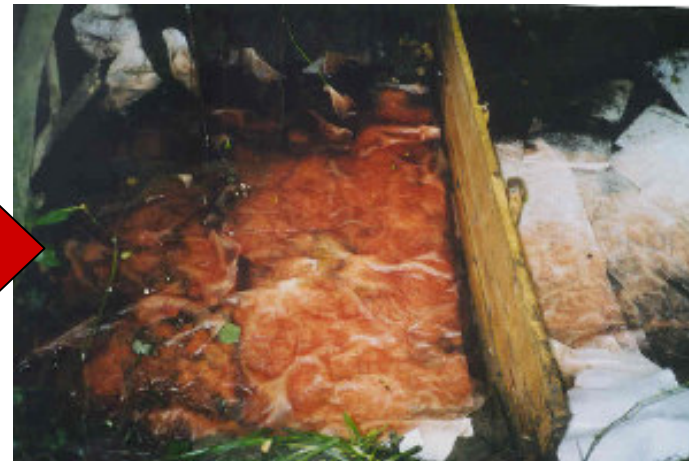
Intervención urgente (1/2)

Construcción de presas de retención de hidrocarburos

- Acuden los bomberos, Guardia Civil y el SIU de CONTEROL/KEPLER-INTECO ASTUR
- En menos de 1 hora, el Servicio de Intervención Urgente de CONTEROL/KEPLER comienza a actuar en la limpieza de la calzada y en la contención del vertido con materiales absorbentes
- Se realiza un desbroce en una zona de densa vegetación de ribera
- Se realizan varias presas de retención de hidrocarburos

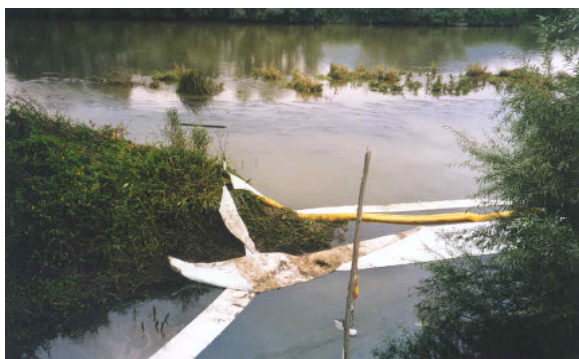
Intervención urgente (2/2)

Instalación de barreras y material absorbente en el cauce

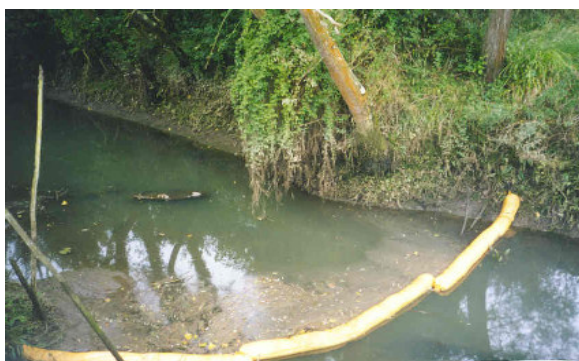
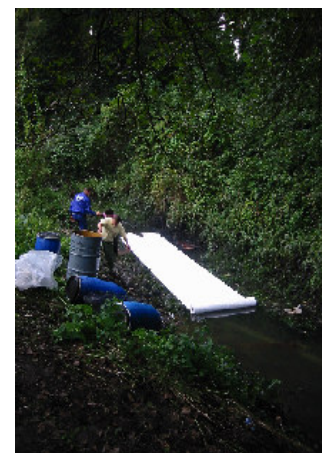
Barreras absorbentes

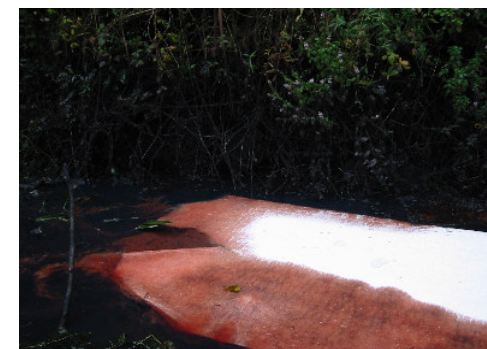
Mantas absorbentes
