Hyundai Tucson 2022

*La ferviente moda de los SUV triunfa en nuestro país. En 2022 el Hyundai Tucson se ha hecho con el glorioso primer puesto como el coche más vendido en España. Un **diseño atractivo, un interior de calidad y una amplia gama de motorizaciones**, las claves de su éxito.*

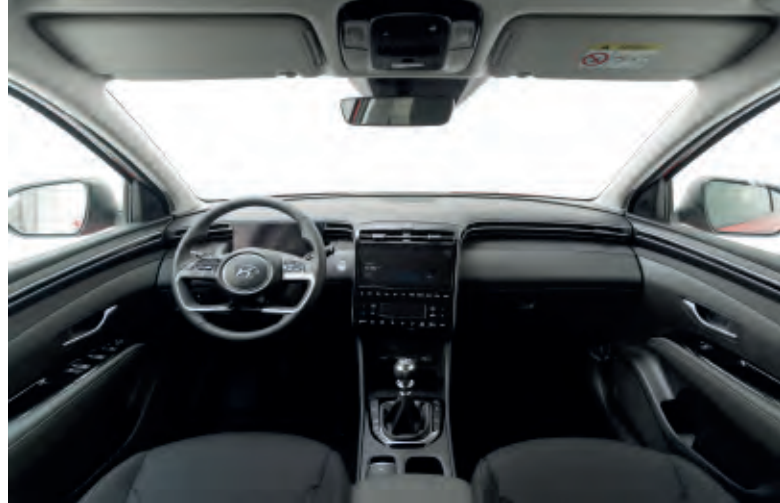
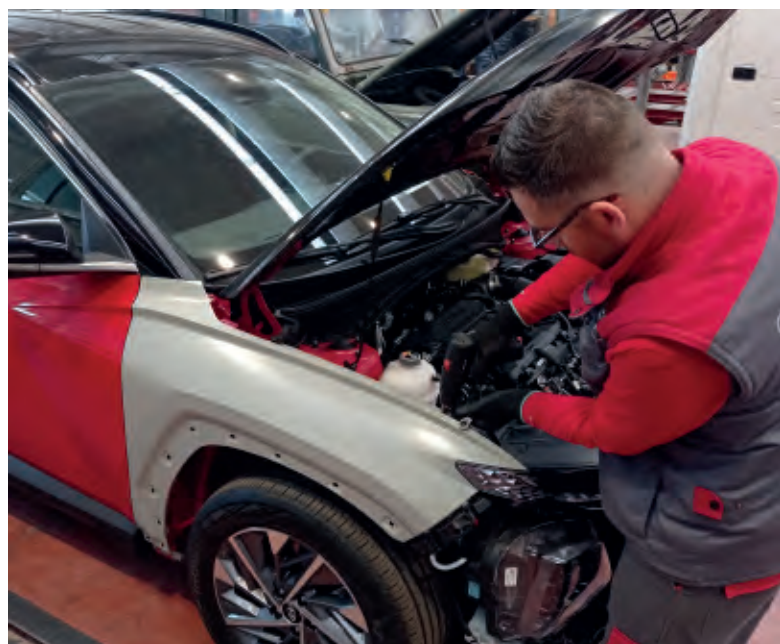
Reparación de la carrocería tras el crash test

Asimismo, hemos sometido a este modelo al **crash test RCAR**, dos pruebas de impacto a velocidad controlada, en su parte frontal y trasera. Analizando el **crash test frontal** apreciamos unos daños valorados en 5.880 euros de recambios y 376 euros, de mano de obra. Si nos fijamos en los daños ocasionados tras el **crash test trasero** el coste en materiales asciende a 560 euros, mientras que el de mano de obra se queda en 126 euros.

El coste de mano de obra se ha mantenido bajo tanto en la reparación de la parte delantera como en el de la parte trasera.

Tras medir el modelo posteriormente a los impactos, hemos verificado que las cotas no se han visto alteradas. Por consiguiente, no ha requerido meter el vehículo en bancada. El coste de materiales de la parte trasera ha sido muy contenido; en la parte delantera no ha ocurrido lo mismo, ya que se han visto afectadas piezas de elevado importe: el faro, el módulo de radar, el conjunto de la calandra frontal o el intercooler ●

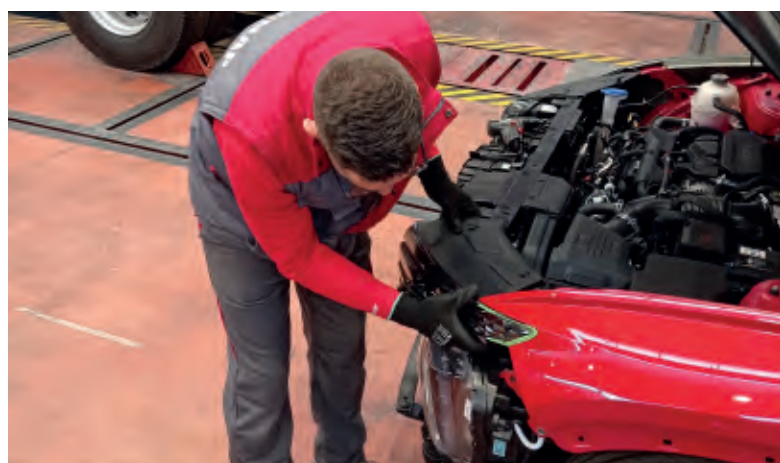
Desmontaje de la óptica delantera

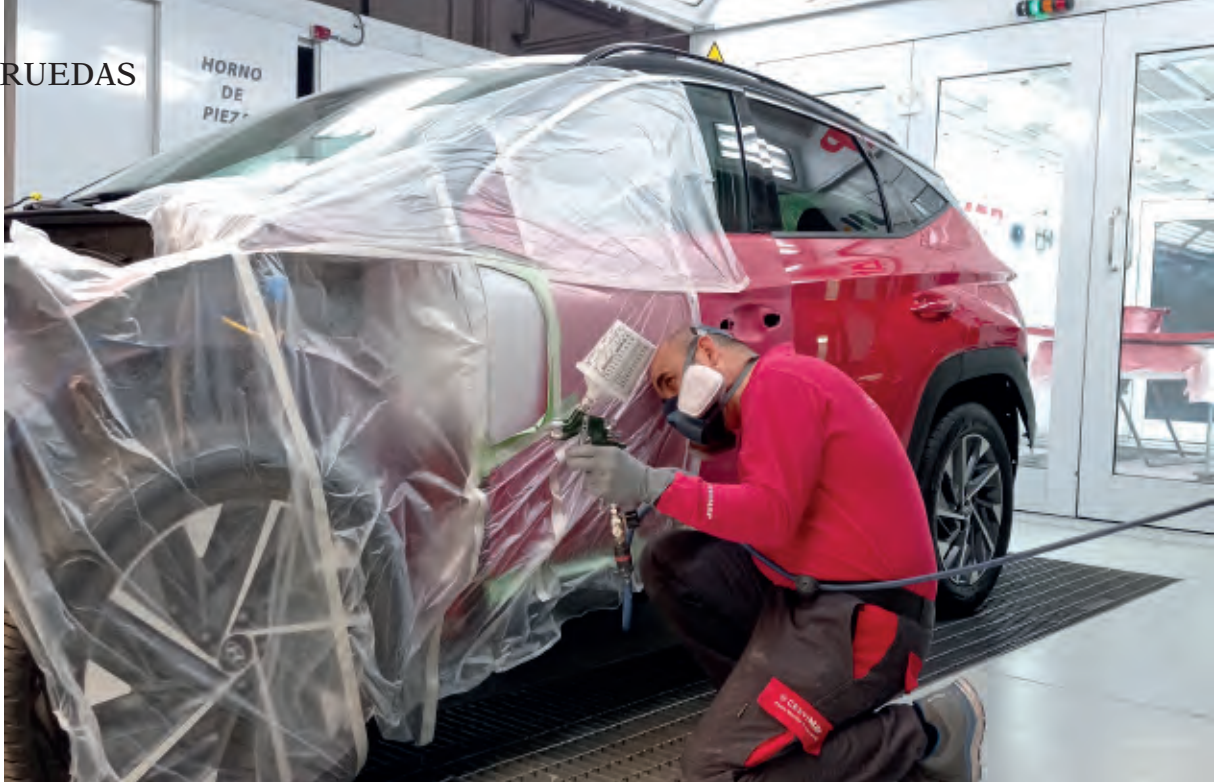
Pintado del vehículo

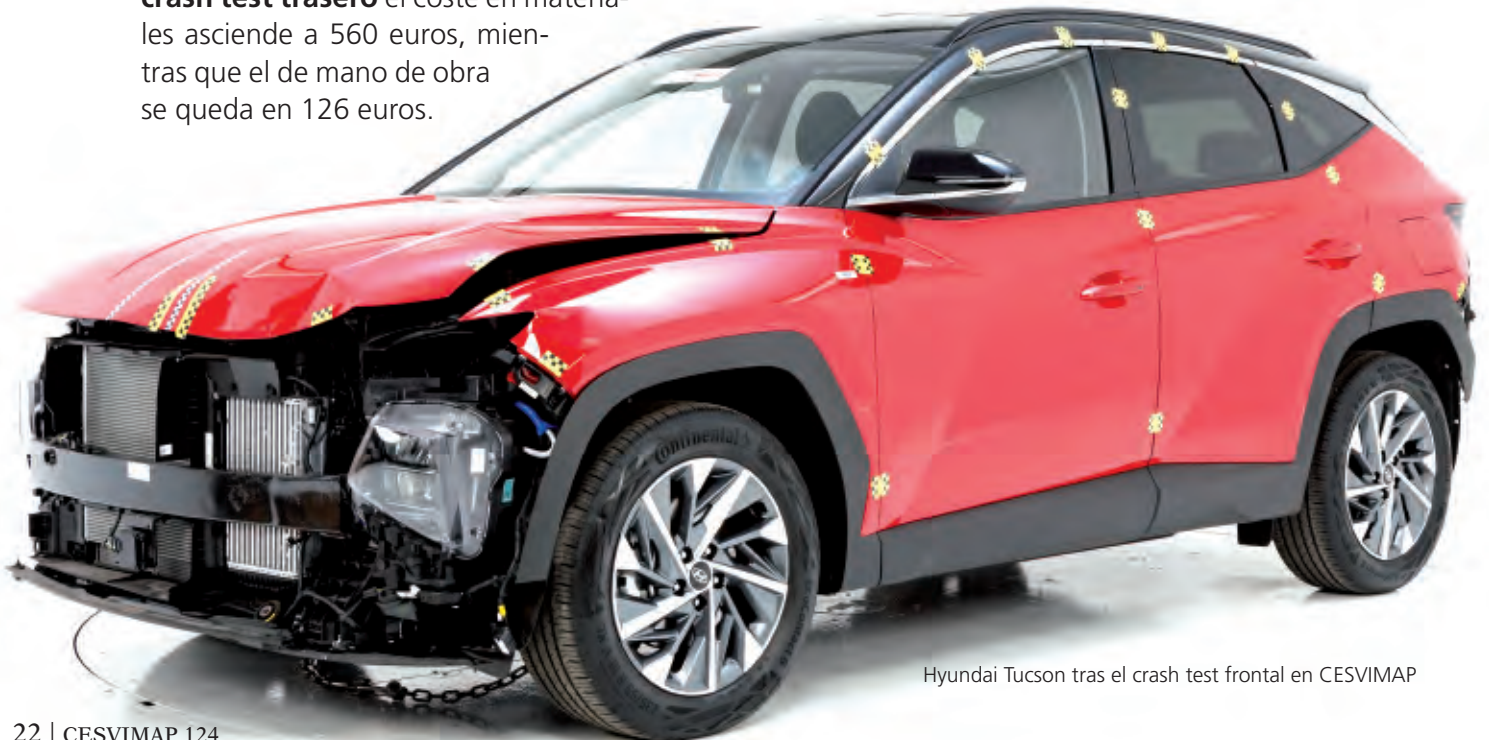
Hyundai Tucson tras el crash test frontal en CESVIMAP
