Daños superficiales en basculantes

Por Juan Manuel Muñoz Rodríguez

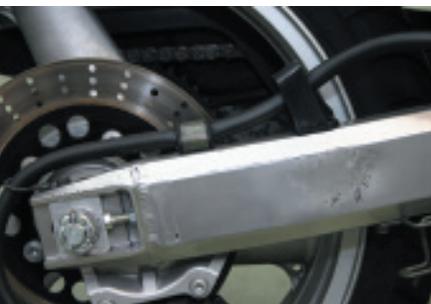
El basculante de una motocicleta es el brazo o la horquilla que une la rueda trasera al chasis; a través de su eje, la rueda gira. El material más utilizado en los basculantes de las motocicletas de mayor cilindrada es el aluminio, que aporta mayor ligereza, en comparación con el acero.

La reparación de los daños estéticos o exteriores en un basculante de aluminio es posible, teniendo en cuenta las características específicas de este material. Ahora bien, antes de acometer la reparación hay que asegurarse de que el deterioro no haya afectado a la geometría de dicha pieza, ya que sería otro tipo de daño, que repercutiría negativamente en las funciones para las cuales ha sido diseñada.

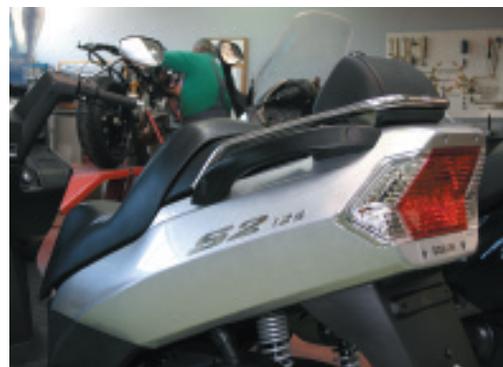
DAELIM S2 125

El fabricante coreano de motocicletas Daelim se une a la vertiente actual de lanzar al mercado motocicletas de 125 CC, con el maxiscooter S2 125. Se trata de un vehículo que destaca por su precio económico. CESVIMAP lo ha sometido a una prueba de impacto a velocidad controlada, con el fin de analizar su respuesta frente al golpe, las posibilidades de reparación o sustitución de los elementos dañados y el coste del proceso de conformación de la motocicleta.
