LA MARCA BRITÁNICA LAND ROVER HA PRESENTADO EN 2005 LA ÚLTIMA VERSIÓN DEL MODELO DISCOVERY, NACIDO EN 1989. CONOCER LOS **AVANCES TECNOLÓGICOS** QUE INCORPORA ESTE VEHÍCULO TODOTERRENO SUPONE UNA GARANTÍA PARA REALIZAR LOS TRABAJOS DE VALORACIÓN DE DAÑOS O DE REPARACIÓN, ASÍ COMO UN INCREMENTO DE LA CALIDAD EN EL SERVICIO QUE SE OFRECE AL CLIENTE. LAS TÉCNICAS DE REPARACIÓN DEL DISCOVERY 3 ESTÁN CONDICIONADAS POR EL GRAN NÚMERO DE MÓDULOS Y DISPOSITIVOS ELECTRÓNICOS QUE MONTA Y POR EL EMPLEO, EN FABRICACIÓN, DE CHAPAS DE ACERO DE ULTRAALTO LÍMITE ELÁSTICO (**ACEROS AL BORO**) Y CHAPAS DE **ALEACIONES DE ALUMINIO** Y DE **MAGNESIO**

Land Rover Discovery 3

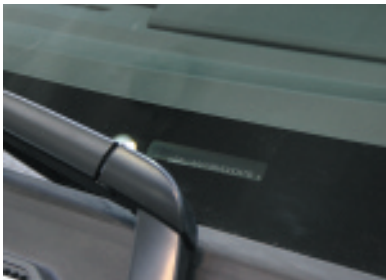
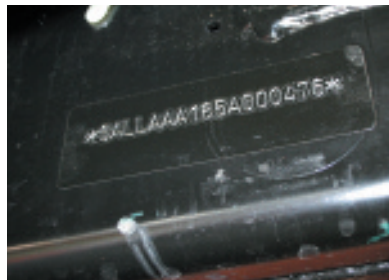
Localización del número de bastidor en el larguero del chasis y en el tablero de a bordo (a la izquierda)

La identificación del vehículo se realiza analizando el código VIN, que puede encontrarse en tres sitios: estampado en el larguero delantero derecho del bastidor, en la parte delantera izquierda del tablero de a bordo (visible desde el exterior de la luna parabrisas) y en la placa situada en la parte superior del frente delantero.

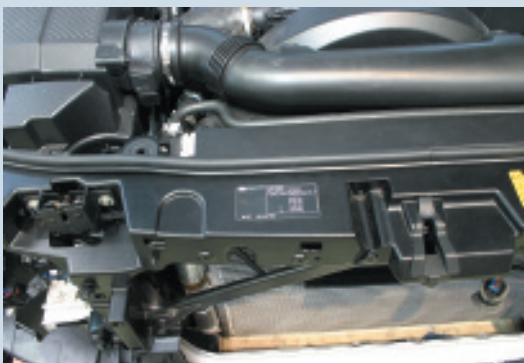
Razón social del constructor: LAND ROVER
 Tipo / nº de homologación: 11*2001/1160233
 Número VIN: SALLA001B5A000476
 Código de faros (valor de graduación inicial): UC 737
 Color del vehículo: Zambesi Silver
 Peso sobre el eje trasero: 1- 1450 kg
 Peso sobre el eje delantero: 2- 1875 kg
 Peso máximo del vehículo: 3200 kg
 Peso máximo del remolque: 6700 kg

Localización de la placa del fabricante, en el frente

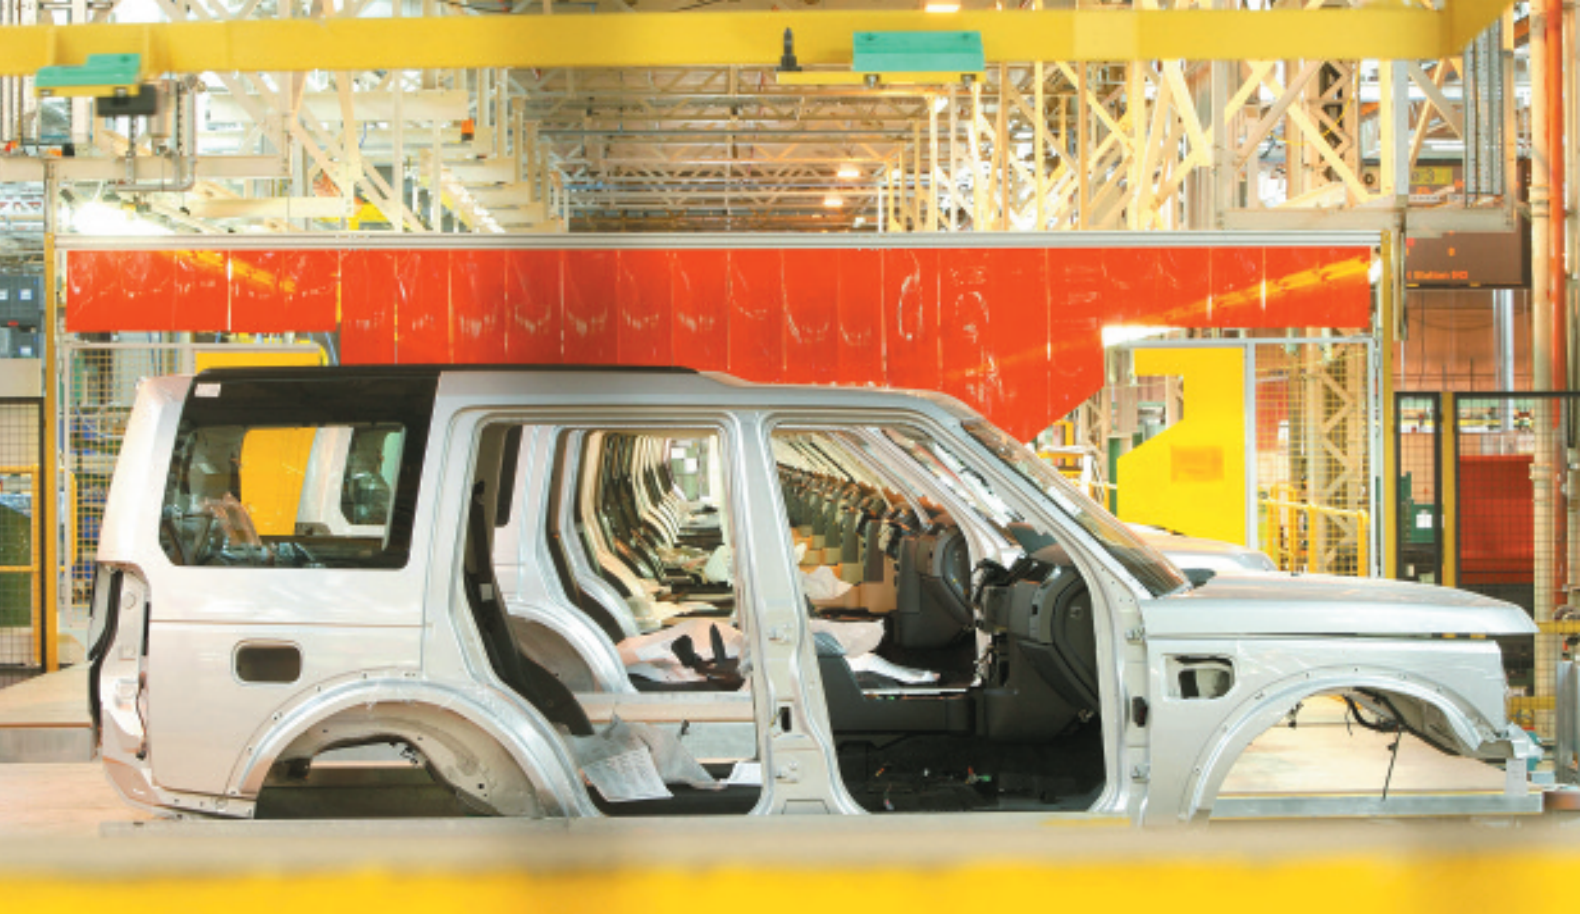
1	2	3	4	5	6	7	8	9	10	11	12	13	14	15	16	17
S	A	L	L	A	A	A	1	3	5	A	1	2	3	4	5	6

Nº de serie correlativo de seis dígitos

Fábrica: Solihull

Modelo año
 5: 2005, 6: 2006, 7: 2007

3: Transm. automática con direcc. a la dcha.
 7: Transm. manual con dirección a la dcha.
 8: Transm. manual con dirección a la izq.

1: 276 DT-2.7 V6 Diesel
 4: 406 PN-4.0 V6 de gasolina
 5: 448 PN-4.4 AJV8 de gasolina

Carrocería A: 4 puertas

Clase A: De serie

Tipo de vehículo
 LA: Discovery 3

Identificación del fabricante
 SAL: Land Rover (UK)

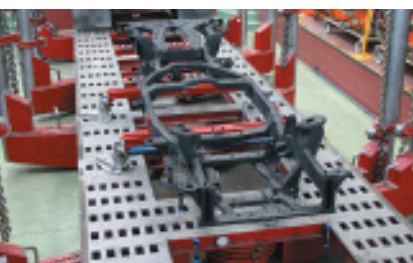
Hueco de acceso al costado de aleta

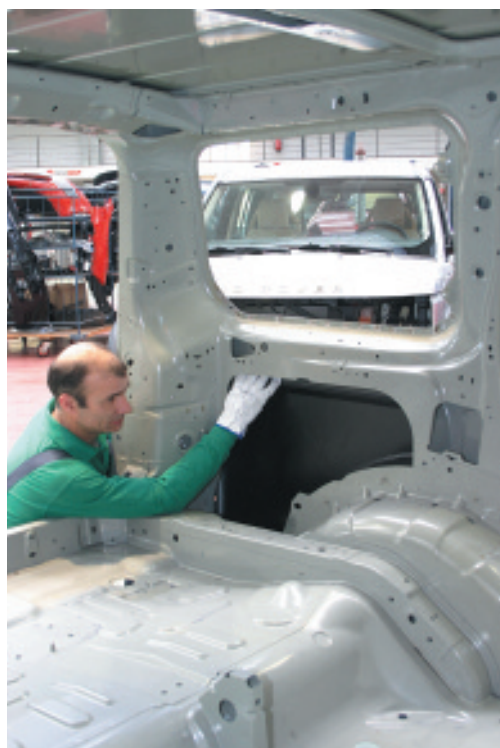
El habitáculo ha sido reforzado con el empleo de acero al boro, de resistencia ultra alta, en el pilar y montante delantero y en el pilar central

La parte central de la carrocería, que constituye el habitáculo, ha sido reforzada con objeto de lograr una gran resistencia ante impactos laterales o frontales. Para ello, incorpora acero al boro de resistencia ultraalta en el pilar y montante delantero y en el pilar central. Estos aceros poseen un límite de elasticidad máximo de 1.400 Mpa, frente a los 220 Mpa del acero convencional.

Estas piezas no pueden ser enderezadas en bancada, debido a la rotura sin deformación que caracteriza a los aceros de alta resistencia. En caso de ser necesaria su sustitución, las operaciones de corte deben realizarse con ayuda de discos rotativos o equipos de corte por plasma. El despunteado de puntos de soldadura debe realizarse por el lado de la pieza de acero convencional.

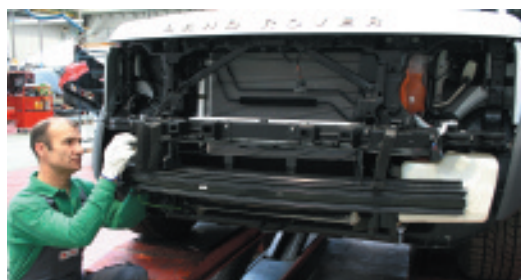
Desmontaje
del frente

El panel frontal o frente es una pieza atornillada a la carrocería, que facilita las operaciones de reparación y sustitución en esta parte del vehículo. Esta pieza está fabricada en una aleación de magnesio AM60B; este elemento no puede ser soldado, debido a su composición. El revestimiento anticorrosivo puede ser restituido a baja temperatura para solucionar arañazos o pequeños rasguños; para ello, se emplea un producto específico suministrado por Land Rover.
