COMPARTIENDO PLATAFORMA CON EL SEAT IBIZA Y EL ŠKODA FABIA, EL VOLKSWAGEN POLO '02 CONSTITUYE LA CUARTA GENERACIÓN DE ESTE UTILITARIO QUE HA IRRUMPIDO EN EL MERCADO CON UNA **ESTÉTICA TOTALMENTE REVOLUCIONARIA** DENTRO DEL PROPIO MODELO. ES, ADEMÁS, UNA REFERENCIA DENTRO DEL SEGMENTO, AL INCORPORAR **INNOVACIONES TECNOLÓGICAS** TANTO DESDE EL PUNTO DE VISTA DE LA REPARABILIDAD DE LA CARROCERÍA, COMO DE LA MECÁNICA O DE LA SEGURIDAD. LOS NUEVOS **SISTEMAS DE UNIÓN Y DE PROTECCIÓN ANTICORROSIVA** SON ALGUNAS DE LAS MEJORAS ADOPTADAS EN ESTA VERSIÓN

Volkswagen Polo '02

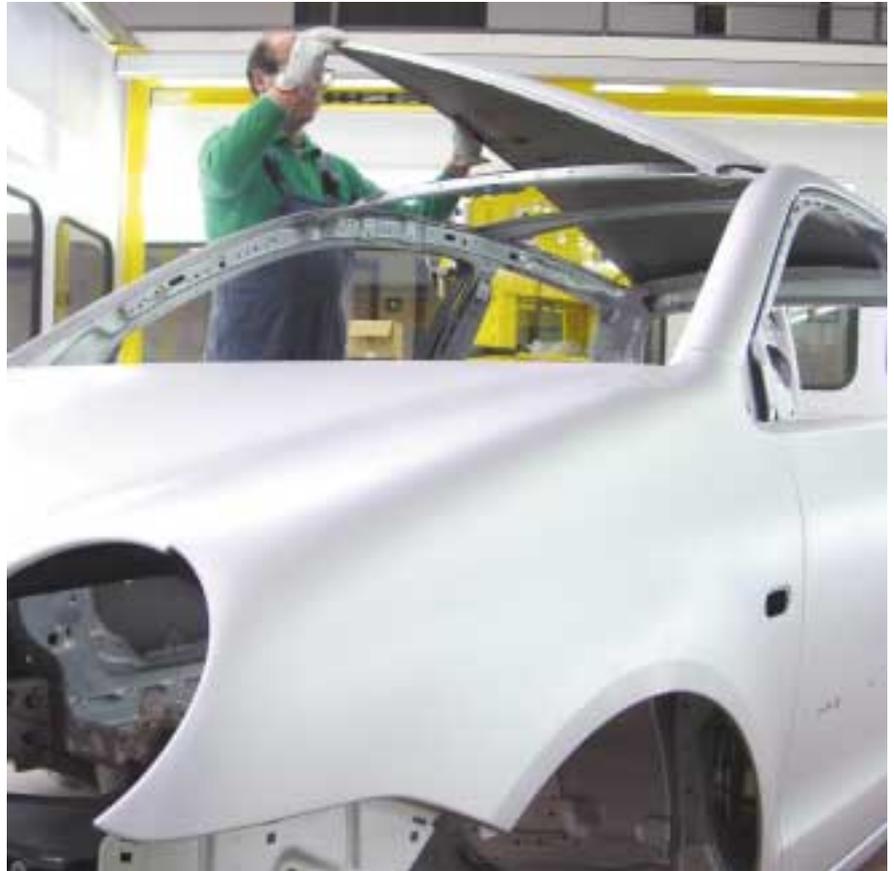
Sustitución del techo

Las **puertas** están formadas por dos elementos claramente diferenciados: el marco o armazón y el panel de la puerta. En cuanto a los **sistemas de unión** es necesario considerar aquellos que el vehículo lleva de origen, teniendo siempre presente que métodos como la soldadura láser deberán ser sustituidos por otro tipo de unión alternativo en la fase de reparación. De esta manera, la sustitución del techo presenta cierta complejidad, al ser necesario eliminar el cordón de soldadura láser híbrida de los montantes. En este caso, se debe recuperar la

unión y el acabado mediante puntos a tapón y adhesivo estructural; además de las uniones por puntos de resistencia y el acabado final en la zona de unión, que se completarán con un sellador.

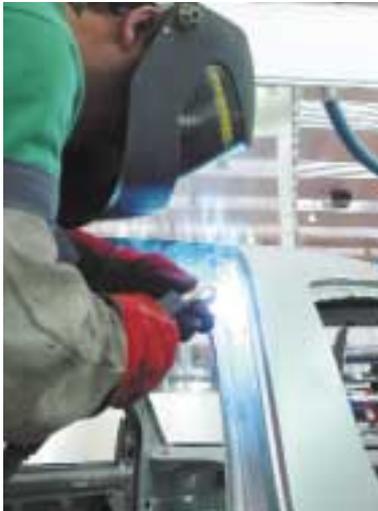
Soldadura MIG-Brazing en el techo

Volkswagen ha incorporado nuevos sistemas de unión, como la soldadura MIG-Brazing

La MIG-Brazing se aplica en sustitución de la soldadura MAG tradicional, garantizando niveles de resistencia similares a ésta, con la particularidad de que alcanza temperaturas de soldadura notablemente inferiores. Se reduce así el riesgo de eliminar los tratamientos de galvanización. En la carrocería del Polo es, junto con los puntos de resistencia, la soldadura aplicada en mayor medida.

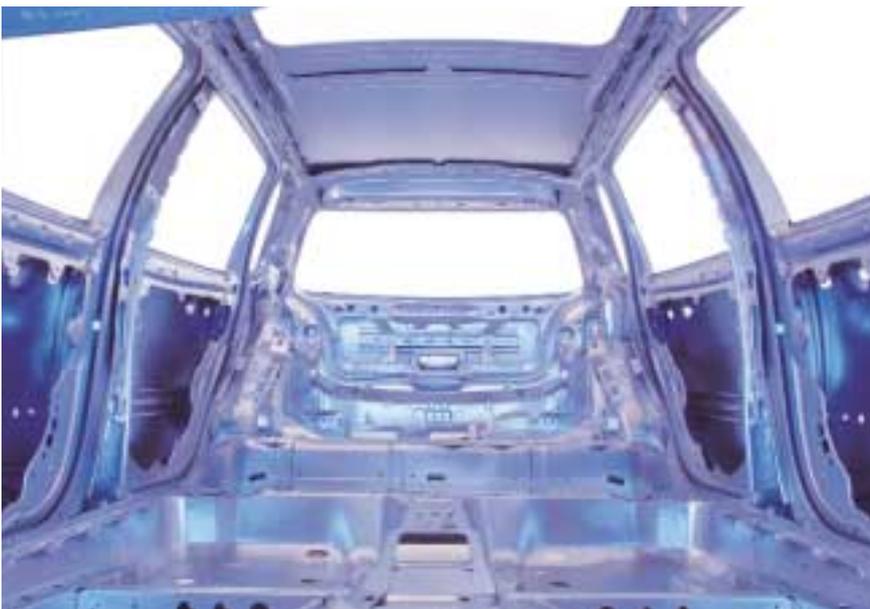
Crash test del
Volkswagen Polo

EL VOLKSWAGEN POLO'02 SE HA SOMETIDO AL CRASH TEST RCAR (RESEARCH COUNCIL FOR AUTOMOBILE REPAIRS) EN CESVIMAP

de un posible impacto. Las **traviesas** delantera y posterior son de acero y van atornilladas. Ofrecen un elevado margen de protección a elementos tales como los radiadores, los largueros o el propio faldón trasero. Por otro lado, en ambos casos, su disposición atornillada, al igual que el frente –de material plástico– permite un desmontaje rápido, siguiendo así la tendencia de los fabricantes de vehículos a reducir considerablemente los tiempos de sustitución de estas piezas.

↓
Las traviesas delantera y trasera, dotadas de sus correspondientes **absorbedores de impactos**, son claves en estas circunstancias, impidiendo la transmisión de daños y deformaciones al habitáculo. Los **pedales** han sido diseñados de forma que, ante una colisión frontal, se desplacen, alejándose del conductor. En el ámbito de la seguridad, destaca la función protectora de los **airbags**

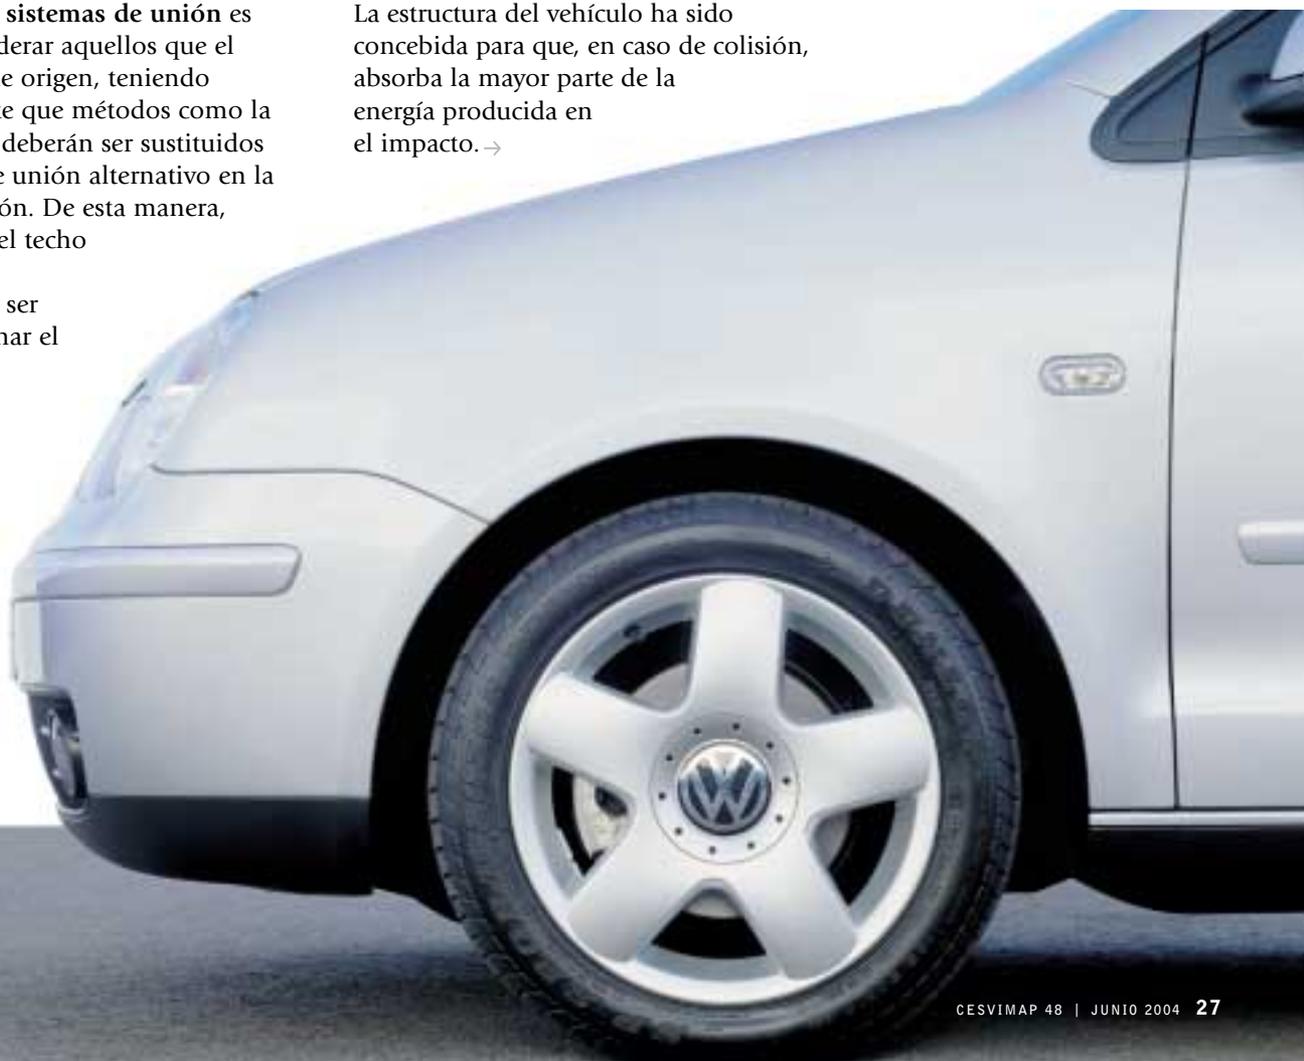
La galvanización de la carrocería obliga al uso de soldadura MIG-Brazing

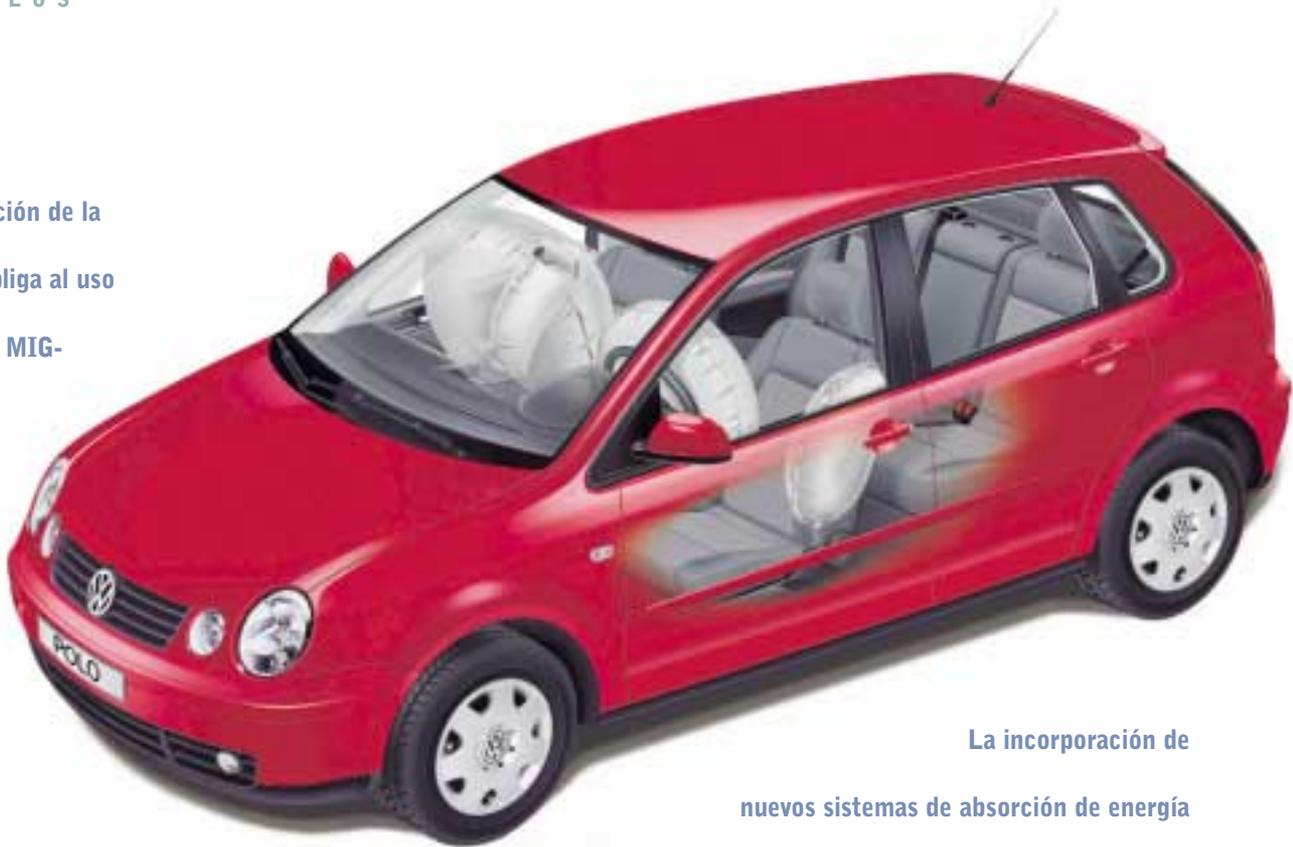
La incorporación de nuevos sistemas de absorción de energía mejora el comportamiento general del vehículo en las pruebas de impacto
