# Exposición a vibraciones en trabajos forestales

*La legislación relativa a la exposición de los trabajadores a riesgos físicos, tales como las vibraciones mecánicas (Real Decreto 1311/2005, de 4 de noviembre, modificado por el Real Decreto 330/2009, de 13 de marzo), establecía en su disposición transitoria una fecha límite (6 de julio de 2010) para que los empresarios adoptaran medidas de forma inmediata, para reducir el nivel de exposición de los trabajadores a las vibraciones por debajo de unos valores límite establecidos. Los trabajos silvícolas, recogidos expresamente en este real decreto, disponen de una prórroga de al menos dos años (hasta el 6 de julio de 2012) para su cumplimiento respecto a otros sectores. Esto se debe a la dificultad que entraña reducir los niveles de emisión de la mayoría de las herramientas rotativas utilizadas en el sector forestal y a la inexistencia de medios de protección eficaces.*

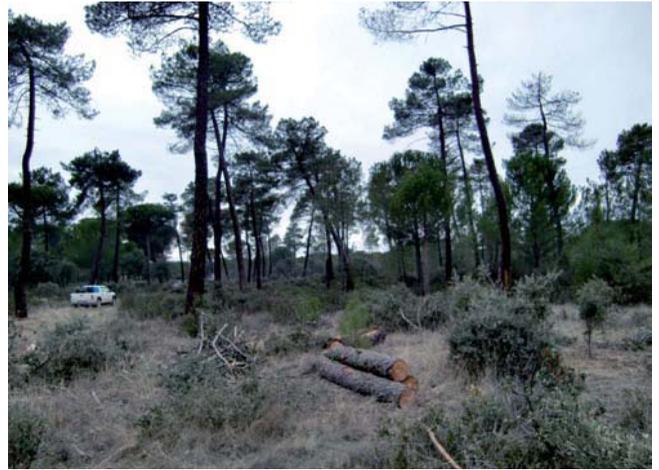
Foto 2

Los trabajos forestales consisten en la realización de fajas auxiliares como labores silvícolas preventivas de incendios forestales. Una faja consistente en una franja de 20 metros de ancho, realizada a ambos lados del camino, en la que se reduce la densidad de la vegetación con el fin de reducir el combustible forestal. Además, se realizan mejoras fitosanitarias al eliminar arbolado seco o enfermo. (Foto 2)

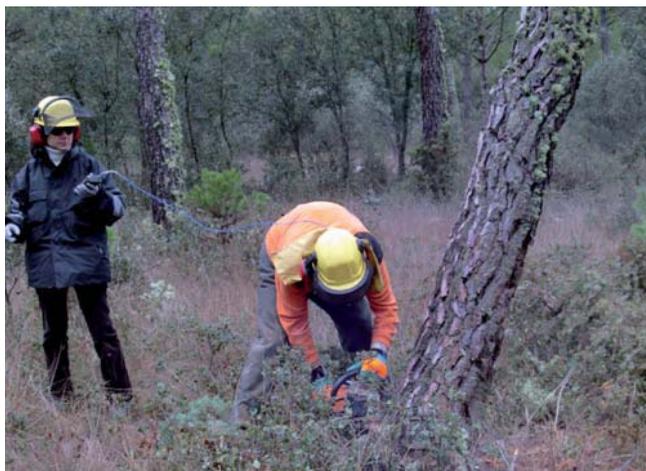
Foto 3

*nus pinaster*), trabajo realizado con motosierra. (Foto 3).

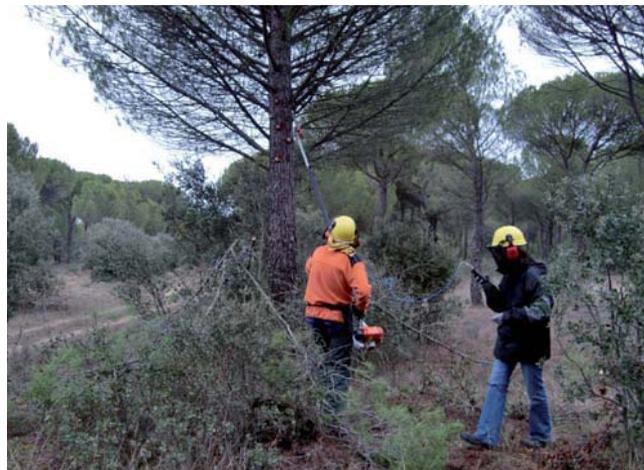
Foto 6

- Olivación de pinos, poda de hasta dos terceras partes de la altura del árbol con el fin de formar la copa con fines productivos de piña, realizado con la motopértiga (Foto 6).

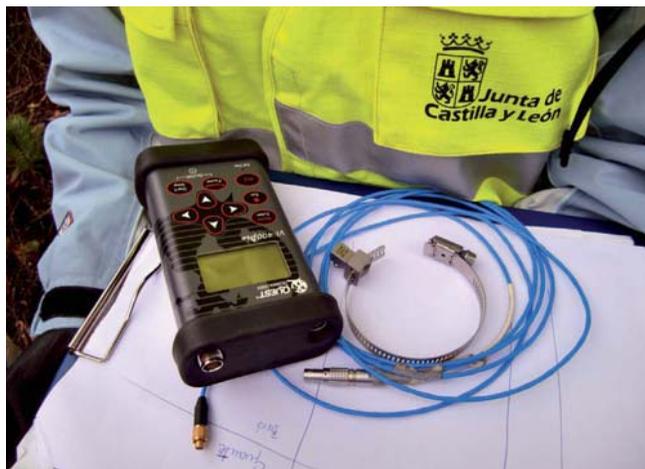
Foto 7

Los instrumentos de medida utilizados, fueron dos "vibrómetros" de diferentes casas comerciales, compuestos por un acelerómetro triaxial o transductor de vibraciones, que se colocan en la mano del trabajador, transmite la señal a un monitor que filtra y registra la señal para su procesamiento. El equipo se complementa con un calibrador de vibraciones, que permite calibrar los equipos antes y después de cada serie de medidas. Todos los equipos cumplen las especificaciones de la ISO 8041:2005 (Foto 7).

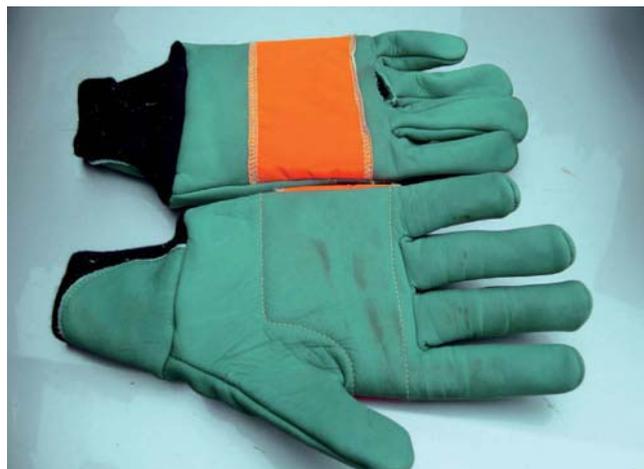
Foto 8

Para Conseguir el segundo objetivo-comprobar la amortiguación de los guantes antivibración- se practicó un pequeño orificio en el guante (Foto 8), para colocar el acelerómetro entre la mano y los distintos guantes, y de ese modo testar los diferentes materiales.

Como puede observarse en la tabla IV, los valores de amortiguación no son muy altos y **se obtiene mayor amortiguación con los guantes de gel que con los de espuma**, y, dentro de éstos, con los comercializados de Gelfom, marca (DECADE). (Fotos 8, 9 y 10).
